MANTENIMIENTO AUTOCLAVE HORIZONTAL 23 LITROS**1. DATOS****FECHA: 14/03/19****NOMBRE DEL ESTABLECIMIENTO: Danisco - Dupont****CIUDAD: Bogotá****E-MAIL:****2. INVENTARIO**

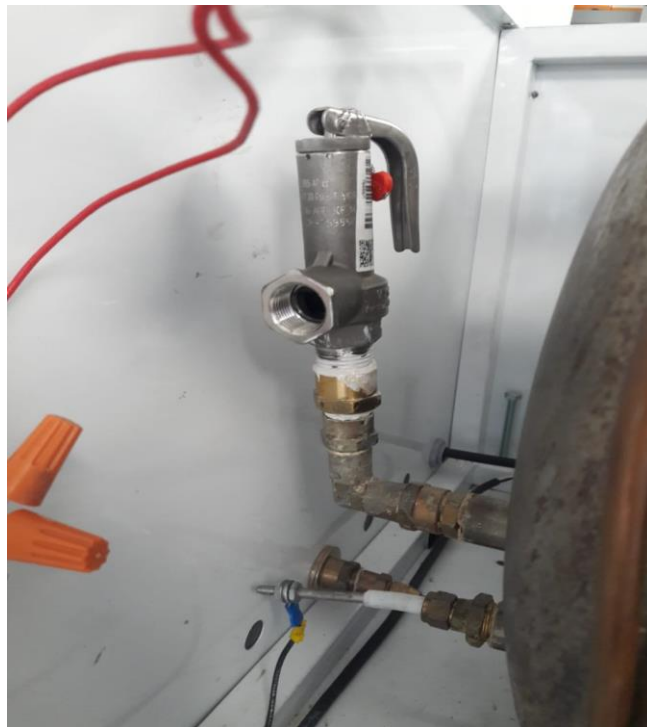
Figura 1. Válvula de seguridad.

En la Figura 1, se observan la válvula de seguridad nueva como se solicitó, adicional a esto, se verificó que no hubiera algún escape de agua o vapor, y se tomaron los datos según la Tabla 1. Finalizando con una inspección visual de todos los componentes con el fin de verificar cualquier avería existente.

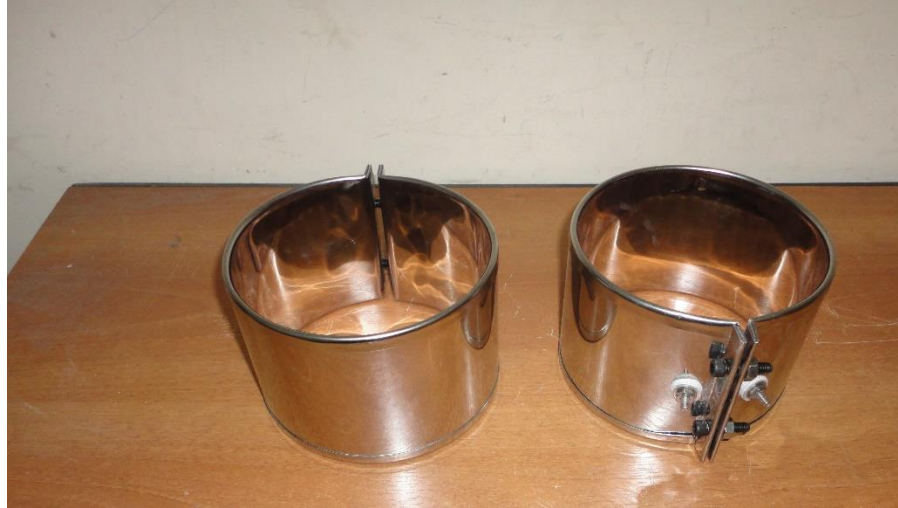
Figura 2. Resistencias de abrazadera

Como se mencionó en los trabajos realizados, se hizo el cambio del elemento calefactor en este caso las dos resistencias de 900W cada una, por otras totalmente nuevas ya que estas

presentan un daño por sobretensión. Se habla con el ingeniero encargado y comenta que se han tenido una serie de fluctuaciones de voltaje. En la figura 2 se aprecia las resistencias y en la figura 3 ya están instaladas y cableadas.

- Después de las pruebas realizadas se entrega el equipo funcionando correctamente.
- Se recomienda una protección de sobretensión para la autoclave.
- Con los cambios realizados en la programación del sistema de control de la autoclave, se pueden programar ciclos con una temperatura máxima de 121°C, además se creó una alarma la cual cancela el ciclo si la temperatura en la cámara supera los 125°C.

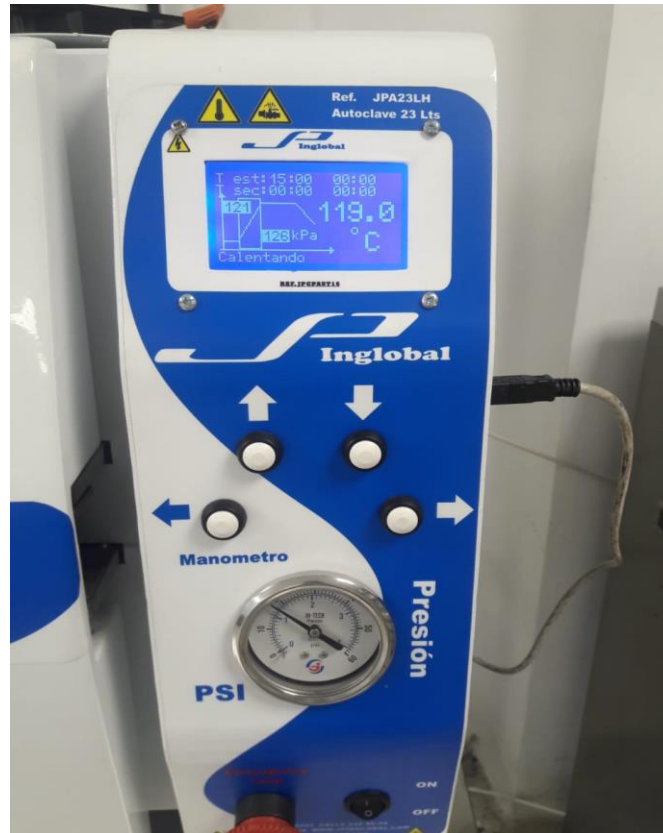
Figura 4. Ciclo Instrumental suave

Se inicia el proceso de las pruebas con el ciclo instrumental suave sin carga, monitoreando el equipo paso a paso durante toda la prueba, verificando cualquier irregularidad en los elementos de la autoclave, en el tiempo en que la maquina alcanza el setpoint de 121°C, no presenta ninguna variación en la temperatura ni en la presión con la que se pudiera llegar a afectar el proceso de esterilización, en el segmento de despresurización la electroválvula de desfogue se abre correctamente haciendo los pulsos programados anteriormente, finalizando así el ciclo satisfactoriamente.

En las Figuras 4 y 5 se observa la autoclave en su parte frontal lo que comprende el panel de control, el mecanismo de cierre y apertura de la puerta.

Se evidencia que la pantalla está funcionando correctamente al igual que los botones, la parada de emergencia y el interruptor on/off.

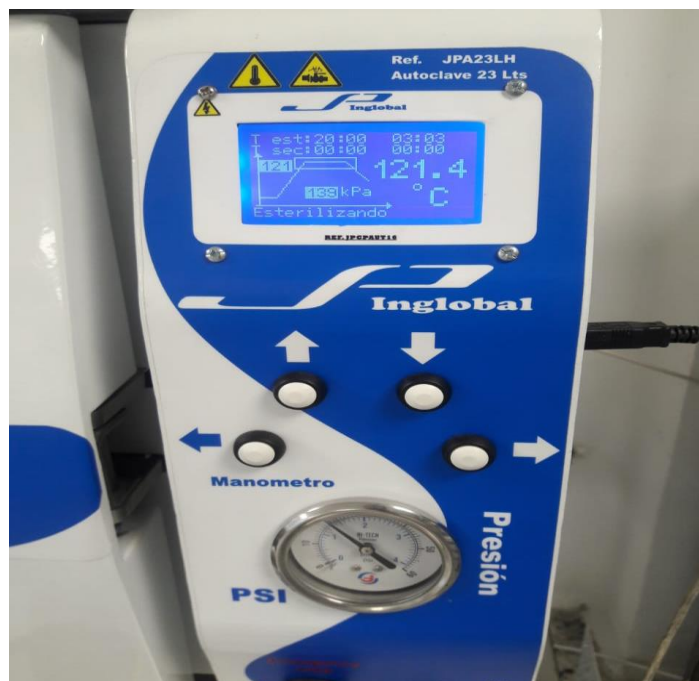
Figura 5. Ciclo caucho

Continuando con la segunda prueba se realizó un ciclo caucho sin carga.

Durante este proceso la autoclave controla correctamente llegando a la presión y temperatura establecida en los lineamientos de este tipo de máquinas. Como se mencionó anteriormente no hubo variaciones que lleguen a afectar el proceso.

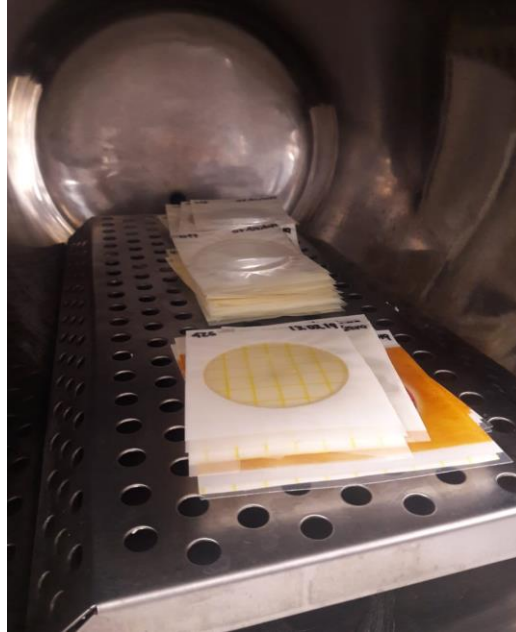
Figura 6. Ciclo personalizado con carga

La tercera prueba se realizó con carga, con unas muestras como se observa en la figura 6, se cargó y se realizó el ciclo personalizado con un setpoint de 121°C 15 minutos de esterilización, sin secado. Siguiendo con lo anterior la autoclave no tiene ninguna variación que pueda llegar a afectar el proceso

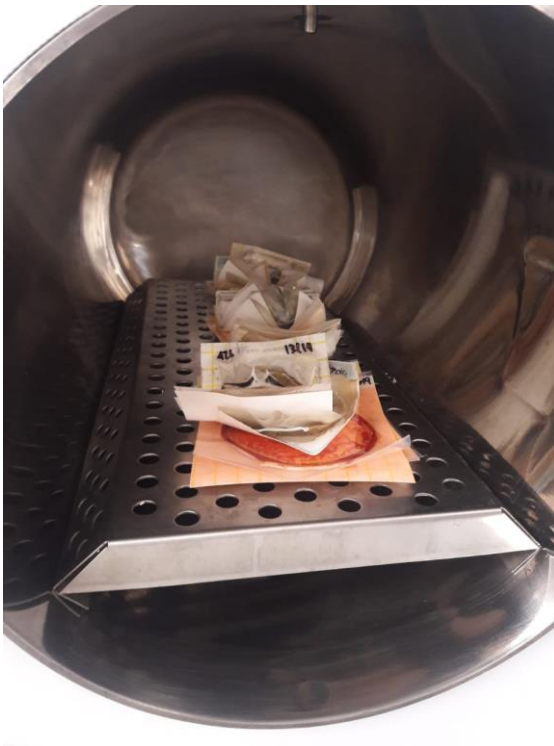
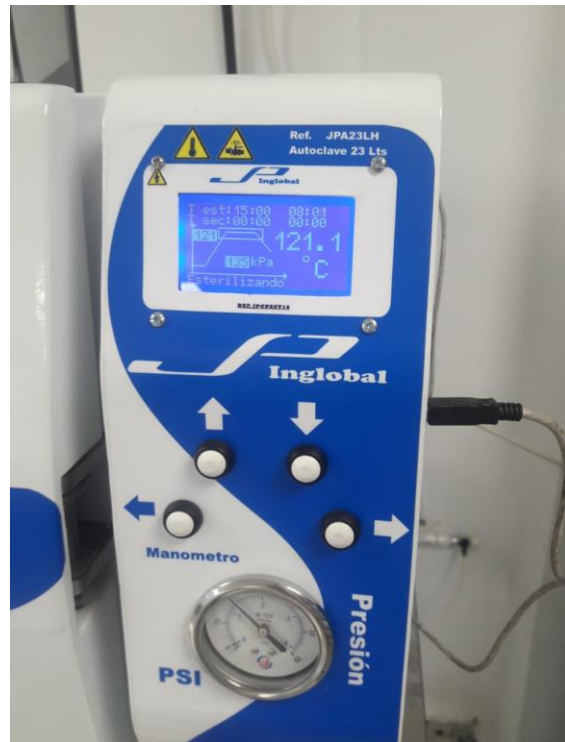
Figura 7. Resultado de las pruebas

En la figura 7 se muestra el resultado obtenido después de la esterilización, junto con el comportamiento de la autoclave
