REPORTE DE MANTENIMIENTO AUTOCLAVE HORIZONTAL

FECHA: 17 DE ABRIL 2018

NOMBRE DEL ESTABLECIMIENTO: COLEGIO MAYOR DE ANTIOQUIA

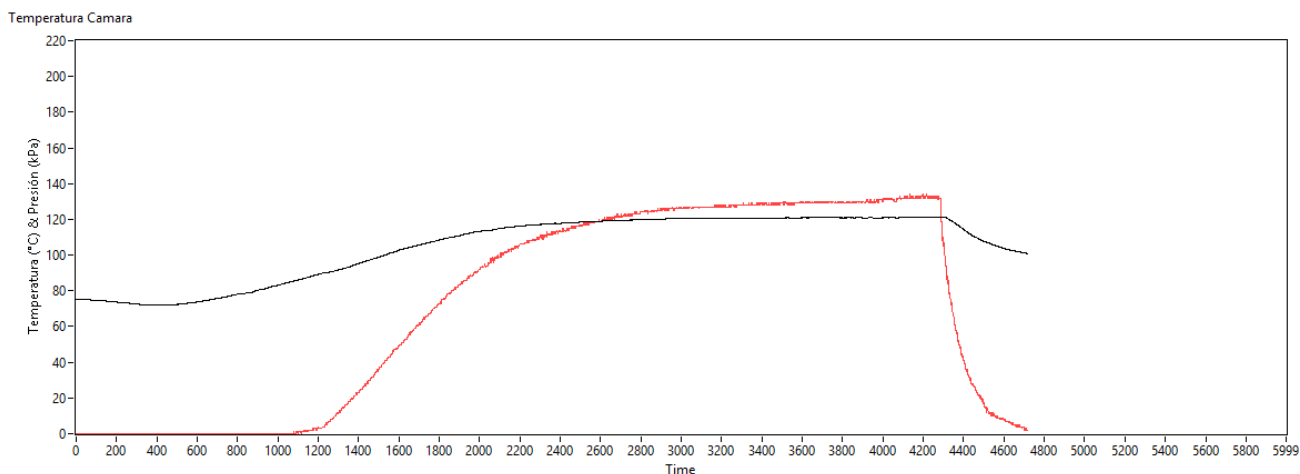
Figura 1. Ciclo #3 con control ajustado y carga de aproximadamente 4L

Tabla 1. Resultados de Ciclo #3

Descripción	Valor u observación
Carga de Cámara	Aprox. 4L
Temperatura Inicial	70°C
Ciclo Seleccionado	Instrumental Suave
Tiempo de Esterilización	15 minutos
Temperatura Promedio	121,1°C

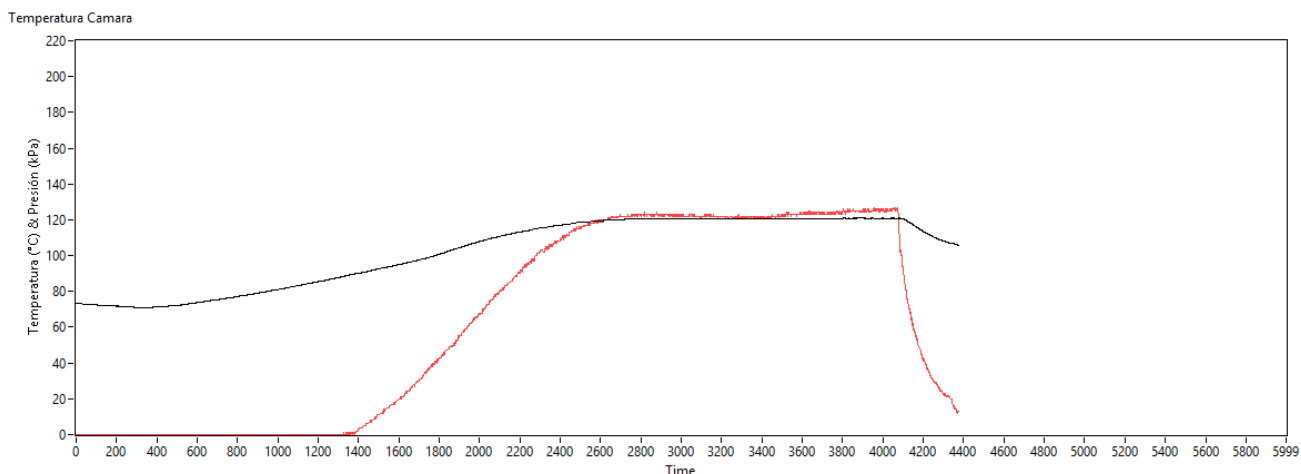
Figura 2. Ciclo #4 con control ajustado y carga de aproximadamente 5L

Tabla 2. Resultados de Ciclo #4

Descripción	Valor u observación
Carga de Cámara	Aprox. 5L
Temperatura Inicial	70°C
Ciclo Seleccionado	Líquidos
Tiempo de Esterilización	20 minutos
Temperatura Promedio	120.9°C
