MANTENIMIENTO AUTOCLAVE HORIZONTAL 23 LITROS**1. DATOS****FECHA: 17 / 07 /18****NOMBRE DEL ESTABLECIMIENTO: Danisco - Dupont****CIUDAD: Bogotá****E-MAIL:****2. INVENTARIO**

3. DESCRIPCIÓN DE LABORES REALIZADAS

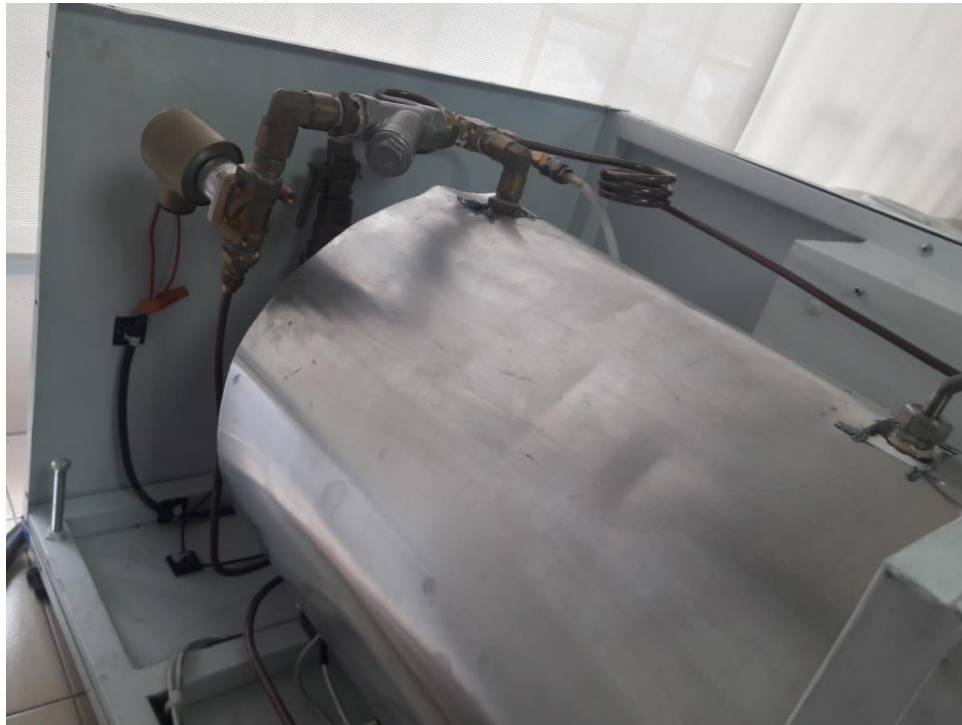
Figura 1. Parte interna del Equipo.

En la Figura 1, se observan los componentes hidráulicos, neumáticos y eléctricos, a los cuales se le realizó la inspección y las mediciones proporcionadas en la Tabla 1, dentro de esta revisión se realizó la limpieza al sensor de nivel, válvula de seguridad, medición de la resistencia y la electroválvula. Finalizando con una inspección visual de todos los componentes con el fin de verificar cualquier avería existente.

Se verifica que cada uno de los componentes del equipo se encuentra en perfecto estado y se procede con la etapa de pruebas.

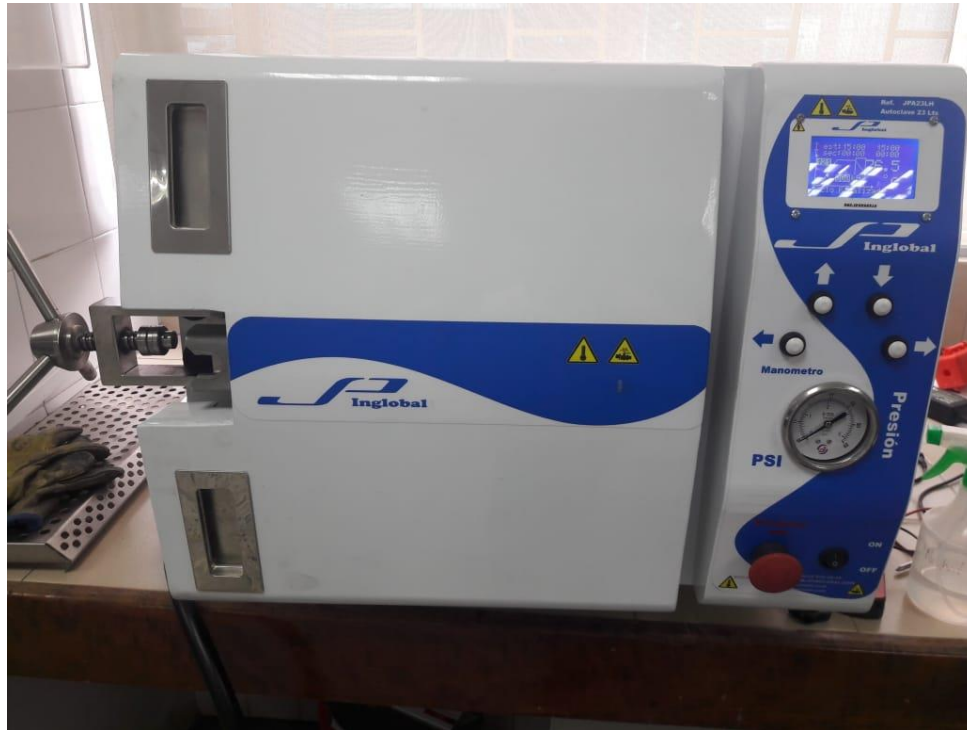
Figura 2. Autoclave con ciclo finalizado

En las Figuras 2 y 3 se observa la autoclave en su parte frontal lo que comprende el panel de control, el mecanismo de cierre y apertura de la puerta.

Se evidencia que la pantalla está funcionando correctamente al igual que los botones, la parada de emergencia y el interruptor on/off.

Antes de colocar la tapa superior, en el segundo ciclo se procedió a verificar cualquier fuga existente arrojando un resultado positivo, ya que no se encontró ninguna, luego de esto se finaliza el mantenimiento colocando todas las tapas y terminando de limpiar toda la autoclave externamente.
