## REPORTE DE MANTENIMIENTO AUTOCLAVE HORIZONTAL

**NOMBRE DEL ESTABLECIMIENTO:** COLEGIO MAYOR DE ANTIOQUIA

EQUIPOS PARA SERVICIO TÉCNICO	MARCA	ACCESORIOS
1 AUTOCLAVE HORIZONTAL 52L	JP INGLOBAL	N/A

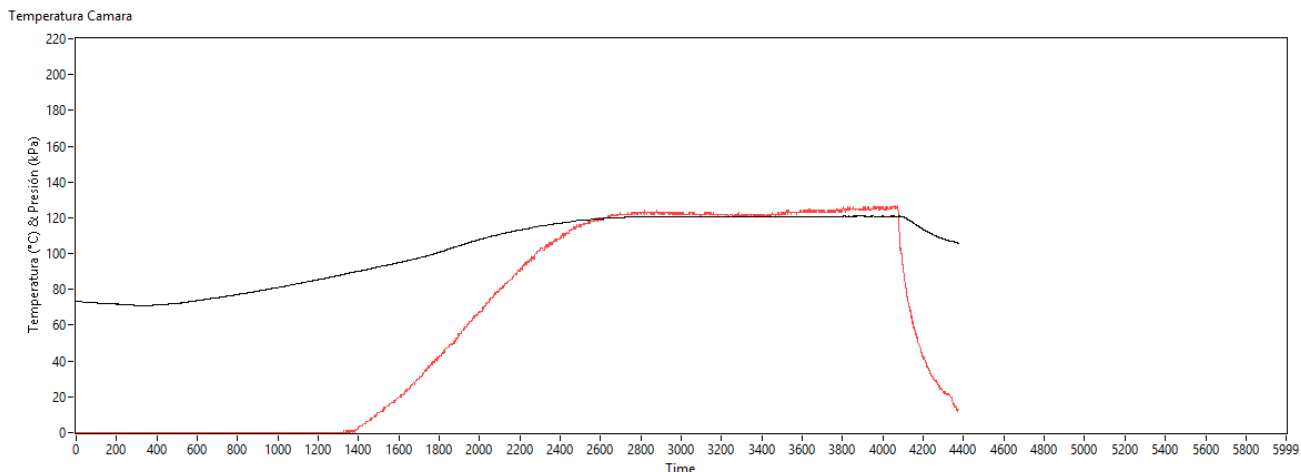
**Figura 2. Ciclo #4 con control ajustado y carga de aproximadamente 5L**

En este ciclo se configuro y obtuvieron los resultados de la Tabla 2.

Descripción	Valor u observación
Carga de Cámara	Aprox. 5L
Temperatura Inicial	70°C
Ciclo Seleccionado	Líquidos
Tiempo de Esterilización	20 minutos
Temperatura Promedio	120.9°C

A continuación, se realizaron dos ciclos con aproximadamente 4L de carga, en cada ciclo se cargó el autoclave con aproximadamente 650ml de agua destilada y se verificó que el agua llegara hasta la parte frontal del tanque. Una vez iniciado el ciclo, se observó que el control de temperatura de la autoclave se sobrepasó aproximadamente 1.9°C llegando hasta los 122.9°C. Por tal motivo se realizó un ajuste en los parámetros del control de temperatura con el fin de obtener un control en el rango de +/-0.5°C.
