MANTENIMIENTO AUTOCLAVE HORIZONTAL 55 LITROS

FECHA: 01/ 05 /19

NOMBRE DEL ESTABLECIMIENTO: GRUPO LABSERVIS

EQUIPOS PARA SERVICIO MANTENIMIENTO	MARCA	ACCESORIOS
Autoclave 55Lt con vacío	JPINGLOBAL	N/A

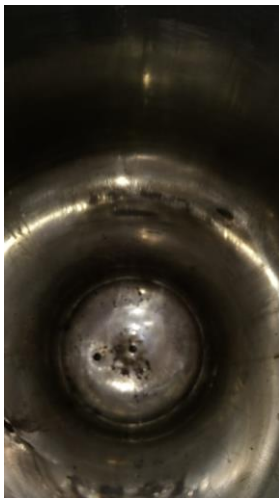
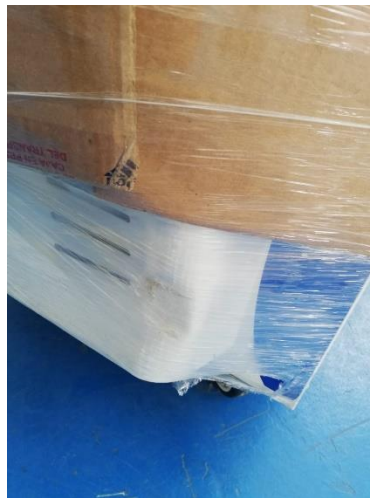
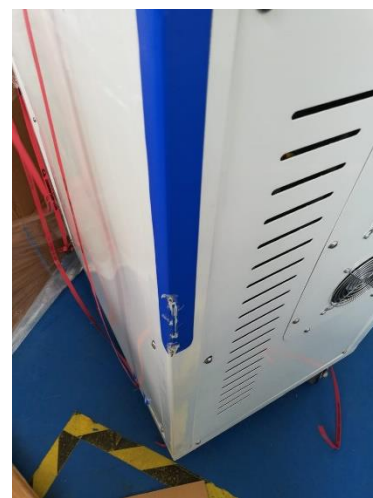
Se realiza la recepción del equipo observando desgaste en el mecanismo de cierre de la puerta, rayones y golpes tanto en el tanque como en la estructura externa de la autoclave como se observa en la figura 1, 2 y 3. Además se observa un desgaste ya presente en el empaque.

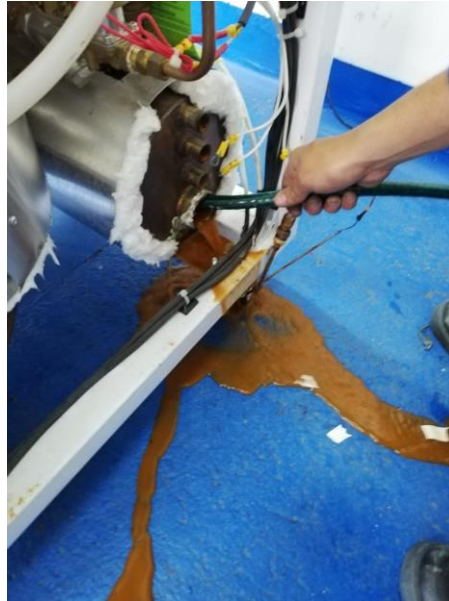
Figura 4

Al realizar el despiece del equipo y de los componentes se encontró la resistencia calefactora abierta y el termostato sin bulbo, debido a esto se hizo necesario el desmonte de la resistencia y cambio del termostato.

Tras realizar el procedimiento de desmonte de la resistencia y sensores de nivel como se observa en la figura 4, se evidencio un alto nivel de oxidación al interior del calderin por lo que se decidió desmontar completamente el calderin para realizar la limpieza de la tubería y demás componentes asociados a él. En el proceso se encontró la electroválvula de paso de vapor en mal estado, el filtro con alta concentración de residuos de esterilización y el calderin con un color opaco como producto de un exceso de temperatura como se observa en la Figura 5. Se realizó entonces la limpieza del calderin tanto interna como externamente para eliminar oxidaciones, además se cambió del recubrimiento de manta cerámica, cambio de electroválvula, limpieza de filtro y limpieza de tubería.

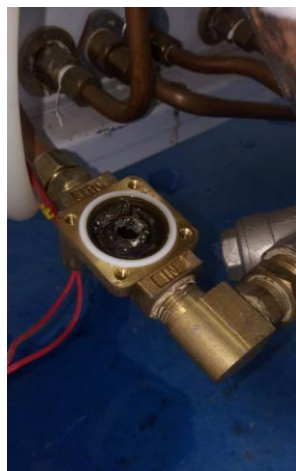
Figura 8

Posteriormente se realizó una verificación de las demás electroválvulas del equipo encontrando residuos de material esterilizado en algunas de ellas y en su mayoría en la electroválvula de desfogue como se observa en la figura 8, esto generaba que al realizar los pulsos de vacío aspirara aire por este punto debido a que la electroválvula de desfogue permanecía abierta, tras la verificación de cada una de las válvulas se encontró que el problema fue generado a causa de los residuos de esterilización pues estos obstruían el cierre completo de la electroválvula, lo que generó un daño al interior del sello de teflón. Se realizó entonces el respectivo cambio de electroválvula.

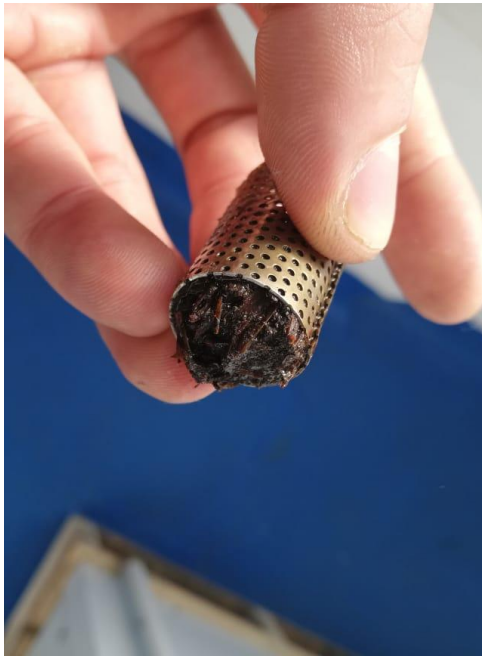
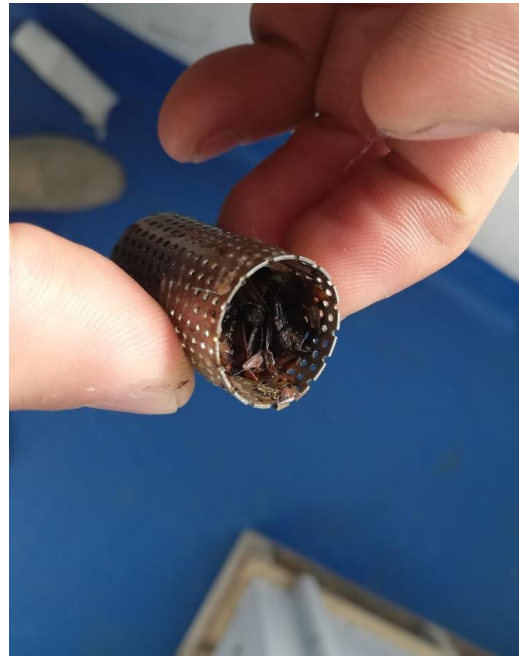
Continuando con el mantenimiento se encontró que los filtros presentaban gran cantidad de residuos de esterilización como se observa en la figura 10 y 11, se limpia cada uno de ellos y se verifica que no existan fugas en la autoclave para proceder con las pruebas pertinentes. Además se instalan unos pre filtros en las conexiones inferiores del tanque con el fin de disminuir el riesgo de que alguna válvula se obstruya debido al material que se esta esterilizando.

- Después de las pruebas realizadas se verifica que el equipo está funcionando correctamente.
- En el mantenimiento anual se debe realizar el cambio del empaque de la puerta y se debe recalibrar la válvula de seguridad.
- Se debe realizar mantenimientos periódicos para la limpieza en los filtros del equipo de esta manera evitar problemas en las electroválvulas debido a la gran cantidad de residuos de material esterilizado, es recomendable cada 3 o 6 meses.
