Laboratory, medical and psychology equipment. JP BIOINGENIERIA S.A.S	REPORTE DE MANTENIMIENTO	FJP – 68
		Versión: 01
		Pág. 1 de 5
PROCESO: MEDICIÓN DE SATISFACCIÓN DEL CLIENTE

Cliente: Sena
Dirección:
Ciudad: Leticia
Nombre de Equipo: Cámara Climática 256L
Serial de Equipo: 004588016
Marca de Equipo: JP Inglobal
Modelo: 2019

Mantenimiento Preventivo: X ; **Mantenimiento Correctivo:** (Si el mantenimiento es correctivo describa a continuación la solicitud del mantenimiento)
Descripción: El cliente nos manifiesta que, pese a que programa la temperatura con set point por debajo del ambiente, esta no varía, va en aumento constante hasta calentar el equipo. Entonces decide mejor apagarlo y dejarlo fuera de servicio.

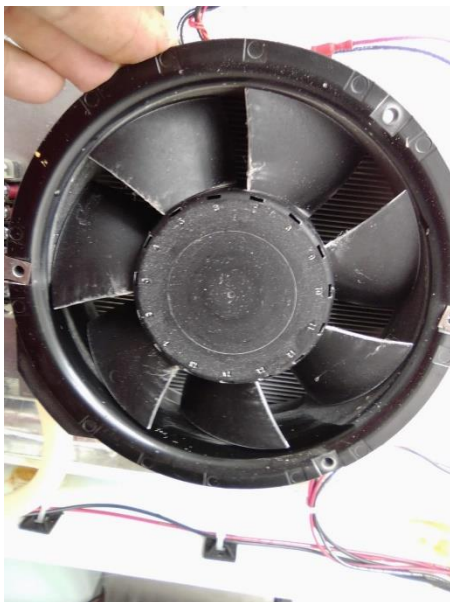
Figura 1. Ventilador peltier

Se realiza la inspección del equipo encontrando algunos rastros de polvo de pintura en uno de los ventiladores externos del sistema peltier del equipo (Figura 1), adicional se encuentran rastros de humedad en la parte inferior trasera del equipo (Figura 2).

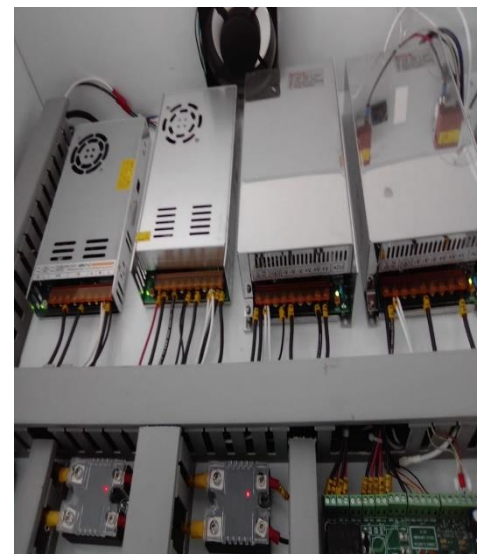
Figura 3. Sistema Electrónico

Se verifica el sistema eléctrico y electrónico del equipo encontrando todas las conexiones del mismo en óptimas condiciones y funcionando correctamente. Posteriormente se realiza un ajuste del switch de la puerta y se proceden a realizar pruebas de funcionamiento para comprobar el estado del mismo.

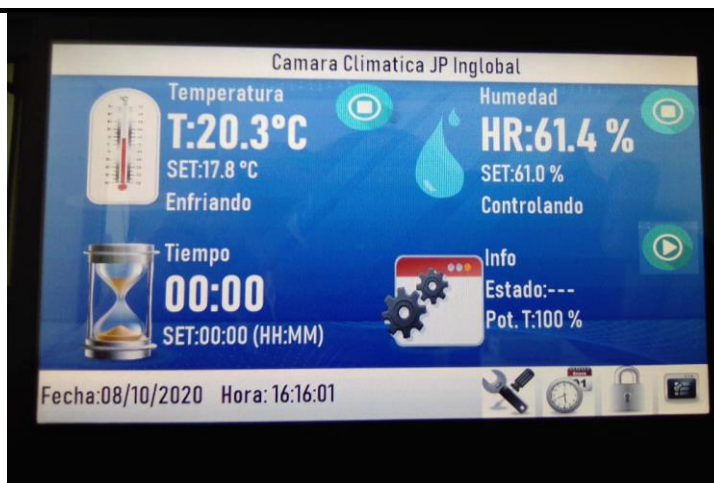
Figura 4. Programación 08-10-2020

Posterior a la revisión del equipo el 8 de Octubre se programa el equipo a 17.8°C y 61% de humedad relativa, se observa que el equipo muestra el estado de enfriando y que comienza a disminuir la temperatura con respecto a la temperatura ambiente y a disminuir la humedad con respecto a la humedad inicial. El equipo se deja trabajando y se programa un monitoreo diario del mismo.

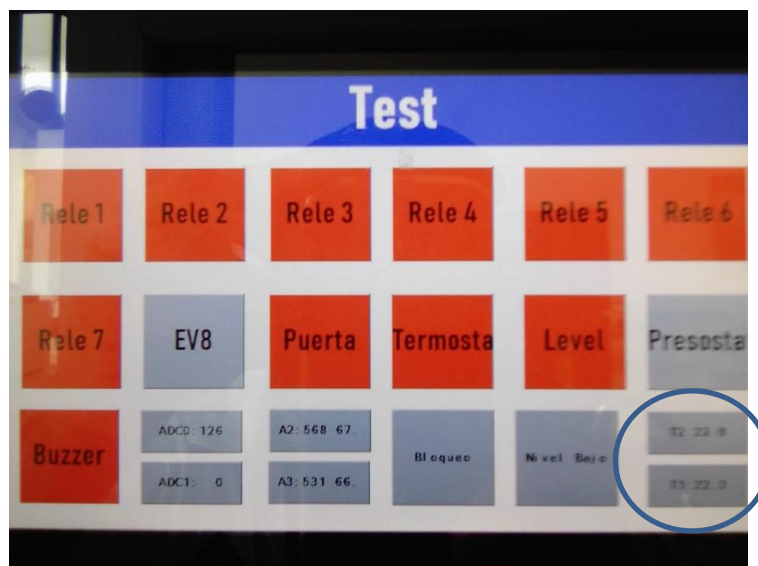
Figura 5. Test de componentes

El día 9 de Octubre, se hace el monitoreo del equipo encontrando que la temperatura mínima a la que llego fue alrededor de los 19°C, adicional a esto se observa que el equipo genera humedad en la cara externa de las celdas de peltier. Por tal razón se procede a revisar el equipo utilizando el test de componentes del mismo para descartar alguna avería en algún instrumento.

Se observa que la temperatura del sensor PT100, y la temperatura registrada por el sensor de humedad son prácticamente las mismas, con lo cual se descarta algún daño o desajuste en el sensor de temperatura, adicionalmente se prueban cada uno de los componentes comprobando que funcionan de forma correcta.

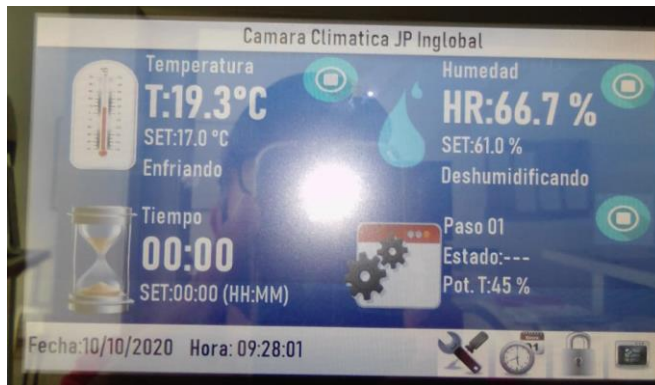
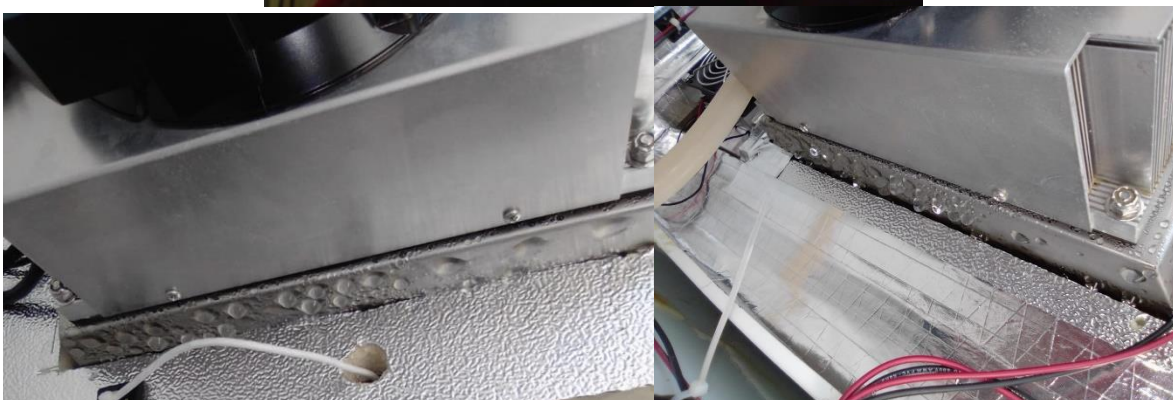
Figura 6. Control y humedad generada en la cara externa de las celdas de Peltier

El día 10 de Octubre se realiza el monitoreo al equipo encontrando que la temperatura mínima a la que llego fue alrededor de los 19°C, adicional a esto se observa que el equipo sigue generando humedad en la cara externa de las celdas de peltier

Se detiene la prueba, y se configura el equipo para que solo controle temperatura. Se programa nuevamente a 17°C y se deja trabajando el fin de semana.

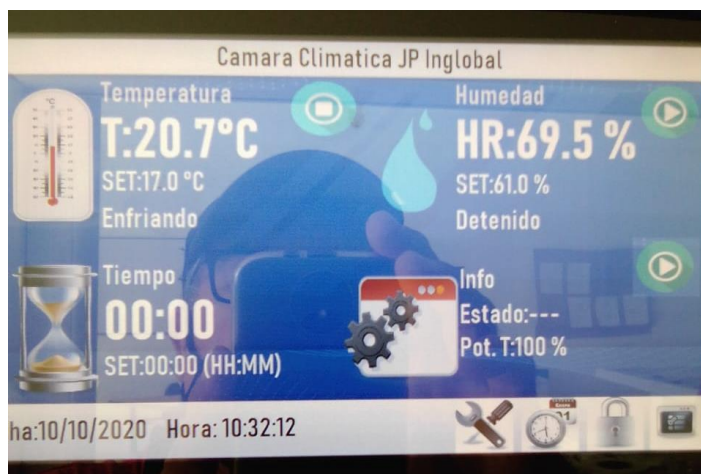
Figura 7. Programación de solo temperatura

El día 14 de Octubre se observa que el equipo sigue manteniendo los rangos mencionados anteriormente, por tal razón se consulta con el instructor del Sena que rangos manejan y se decide programar el equipo a 30°C y 60% de humedad relativa. De igual forma se seca la humedad generada en la parte posterior del equipo y se da inicio a la prueba.

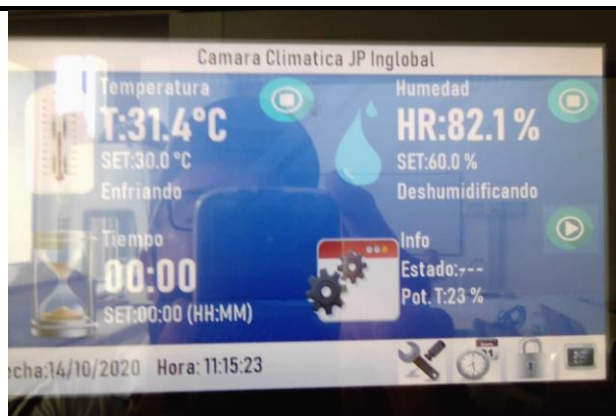
Figura 8. Programación 30°C y 60%HR

Se puede apreciar en la Figura 8, que el equipo inicia en condiciones muy superiores a la programada, hay que tener en cuenta que fabrica recomienda que las condiciones ambientales sean como máximo 35°C de temperatura ambiente y 80%HR, por tal razón se concluye que el causante de la humedad que genera el equipo es la condición ambiental del laboratorio, la cual puede estar sobrepasando estos rangos. Esta inquietud se le manifiesta al instructor del Sena en la cual el manifiesta que en el laboratorio tienen unos deshumidificadores pero que aun no los tienen en servicio.

Se recomienda colocar en funcionamiento los deshumidificadores y el sistema de aire acondicionado de forma constante en el laboratorio, con el fin de que las condiciones ambientales del equipo se cumplan.

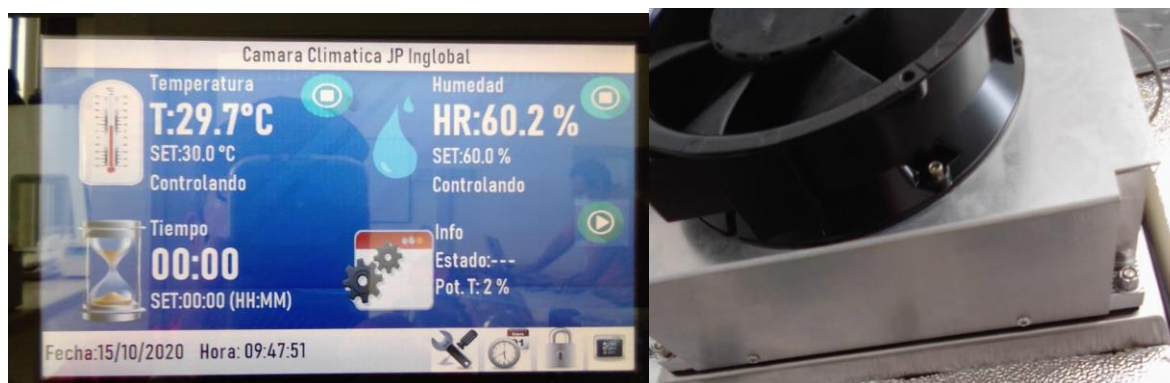
Figura 9. Control a 30°C 60%HR y cara externa de la celda de peltier

El día 15 de Octubre se monitorea el equipo y se encuentra el equipo trabajando correctamente, además se observa que en este rango no genera humedad en la parte posterior del mismo.
