## Unit test

In dit document wordt de unit test van de stappenmotor aandrijving besproken.

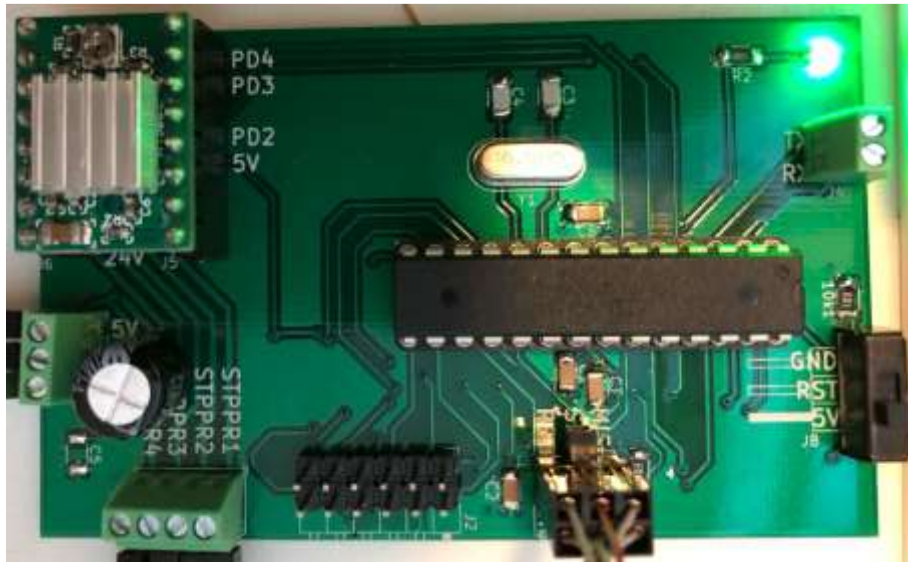
Figuur 1: Werkende schakeling

In figuur 2 is de werkende PCB met componenten te zien. Nadat alle componenten gesoldeerd waren, is de PCB aangesloten voor een test. De PCB bleek niet te werken, door een kortsluiting. De KiCad ontwerp werd opnieuw bekeken door de leden van de baby scanner groep. Nadat de conclusie werd getrokken dat er niks fout was aan het ontwerp, werd alles met de multimeter na gemeten. Na een kort onderzoek werd het probleem gevonden, er zat een kortsluiting tussen de 24 Volt en de ground. Een kale PCB is er bij gepakt om de lijnen te kunnen volgen, al snel werd ontdekt dat er een fabrieks fout zat in de PCB. In figuur 1 is te zien dat C5 links onderin de PCB niet is aangesloten, dit komt door dat de ene zijde van de footprint van C5 zowel vast zat aan 24 Volt als de groundplane. Nadat de sporen van de footprint van C5 handmatig zijn verwijderd, is de PCB volledig gaan werken.
