REPORTE

Cliente	HOSPITAL DEPARTAMENTAL HUV.
Modelo	C32 V
Equipo S/N	SXC01929
Componente	GRUPO ELECTROGENO.
Horómetro	000251,5
Orden de Trabajo	2.064.6XX
Representante	HECTOR HUGO HURTADO
Código	C248
Fecha	12 de octubre 2.019.

1. Reporte de trabajo, realizar revisión y diagnóstico a grupo electrógeno.

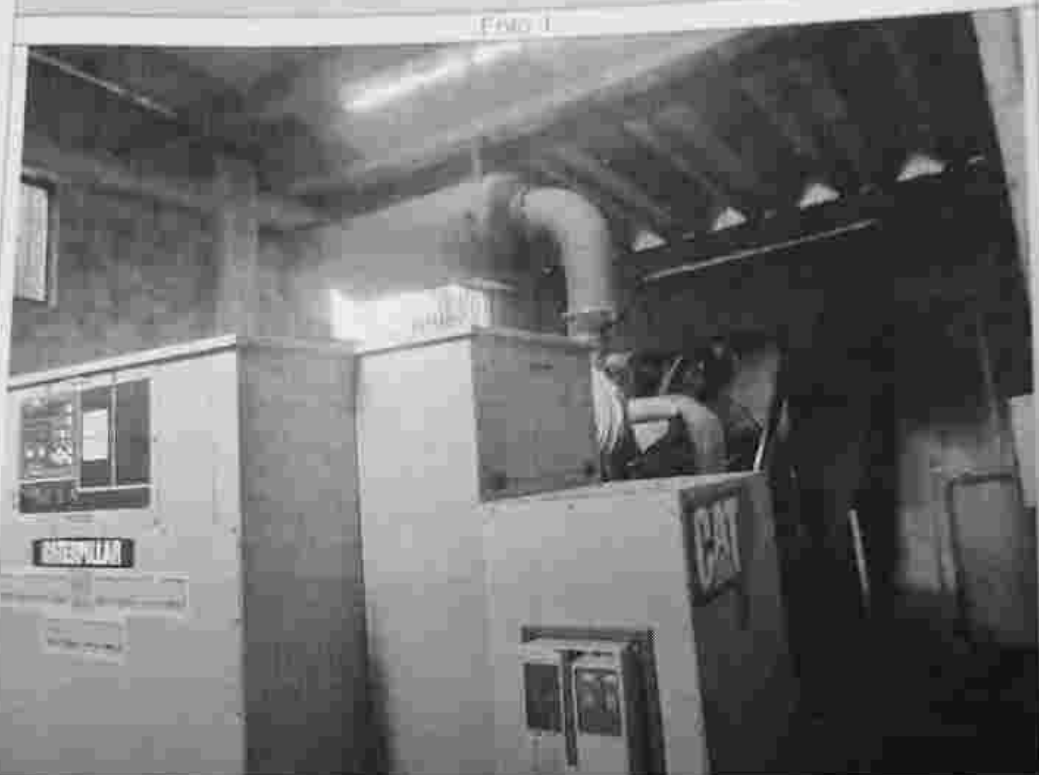
Foto 1

Imagen del lado derecho, se observa en pruebas con carga

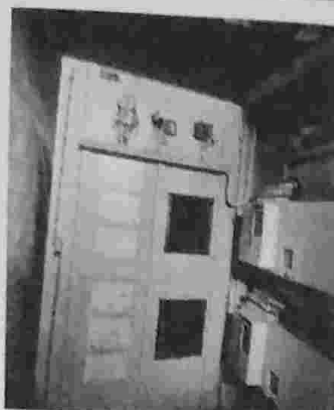
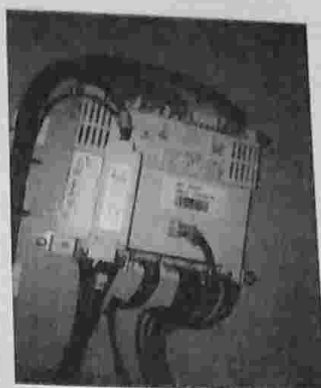
Foto 4

Imagen izquierda
tablero de tapa lateral
donde cambiaron el
control de arranque y
paro, imagen central
equipos de bombas
para el mantenimiento
de los trafo, imagen
derecha módulo de
transferencia
automático cambiado
marca Lovato.

Después de realizar el análisis se reparó el sistema automático de transferencia automática con cambio del módulo de arranque y paro por la empresa Inelco sas, y realizaron mantenimiento a los transformadores del sistema por parte de otra firma contratista, trabajo realizado el día sábado 12 de octubre de 6:30 am hasta las 2 Pm por parte de Héctor Hugo Hurtado en representación de Gecolsa.

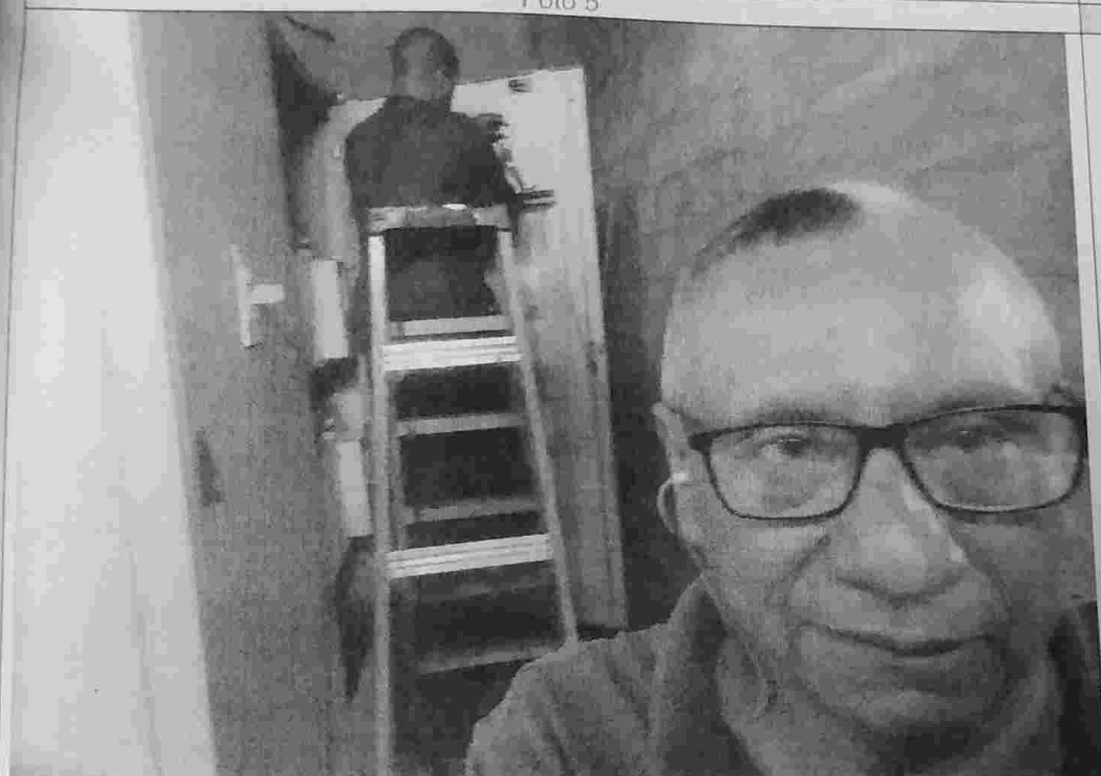
Foto 5

Imagen del técnico de
Inelco trabajando a la
transferencia
automática.
