■事故の概況

事故類型：車両単独

発生日時：雨上がりの夕方

当事者A：普通乗用車 20歳代 男性

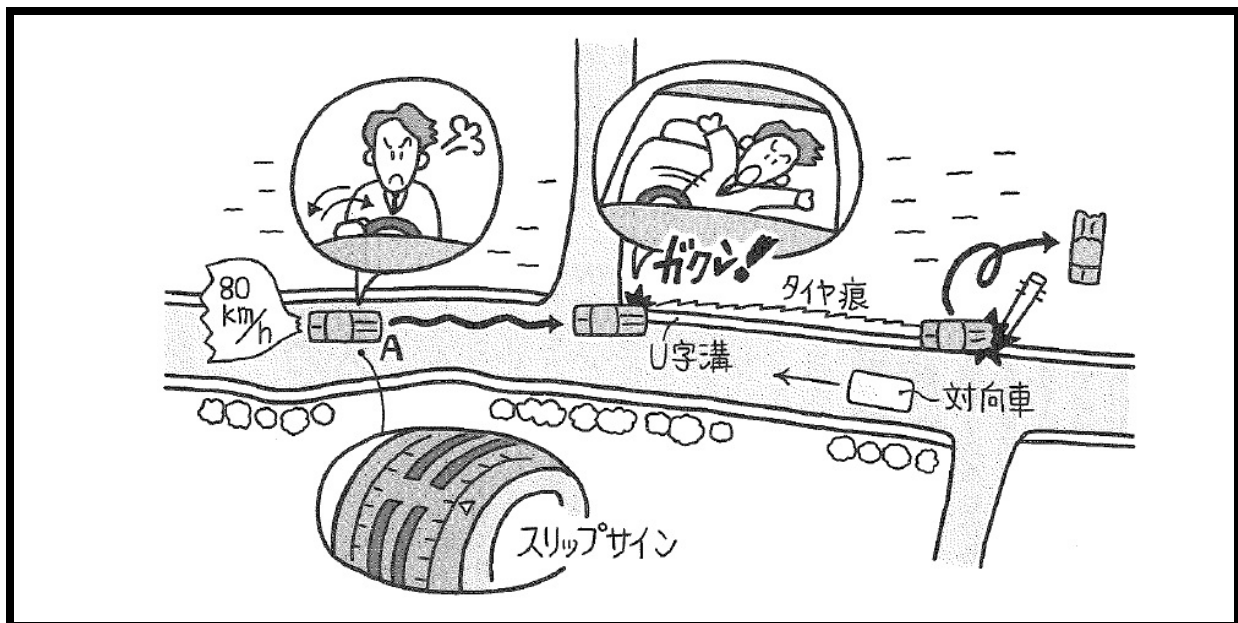
Aは残業を終えて帰宅の途中、中央線のない幅員5.5mの道路の左寄りを時速約80kmで走行していました。道路の右側には生垣と人家、左側には畑があり、このまま左側を走行していけば、たとえ対向車がきても問題なくすれ違えると考えました。

もう少し行くとゆるやかな右カーブが始まると思ったとき、道路の中央寄りを走行している対向車のヘッドライトを確認し、自分は左側に寄っているのに、このままではすれ違えないではないかと考え、対向車に警告の意味を込めてハンドルを左右に揺らしながら走行しました。

その直後、左の前輪からガクンをと下に落ち、その衝撃でAは助手席側に飛ばされ、A車は道路下のU字溝にタイヤがはまり込んだまま走行、道路左側にあった電柱に衝突し、跳ね飛ばされて停止しました。

A車を調査したところ、タイヤが摩耗してスリップサインが出ていました。Aはこのことを全く認識していませんでした。今回の事故は濡れた路面という環境に加え、A車の整備不良（摩耗タイヤ）・速度の出し過ぎ・運転操作不適等が重なったことによる事例です。

またAはシートベルトをしていなかった為、路外逸脱時、体が助手席側に倒れ、衝撃回避や停止のための操作ができませんでした。もしシートベルトをしていれば衝撃があっても体はシートに拘束されるので、ブレーキを踏むなり、ハンドル操作でU字溝を乗り越えるなどの操作が出たのではないのでしょうか。

Aは対向車が堂々と道路中央を走行してきたことに感情を害して、警告の為にジグザグ走行をしたようです。しかし、もしかしたら対向車は初めて通る道で様子がわからなかった為、慎重に運転していただけたかもしれません。運転するときにはくれぐれも冷静になるように心がけましょう。
