■事故の概況

事故類型：車両単独

発生日時：深夜 雨上がり

当事者A：普通乗用車 20歳代 男性

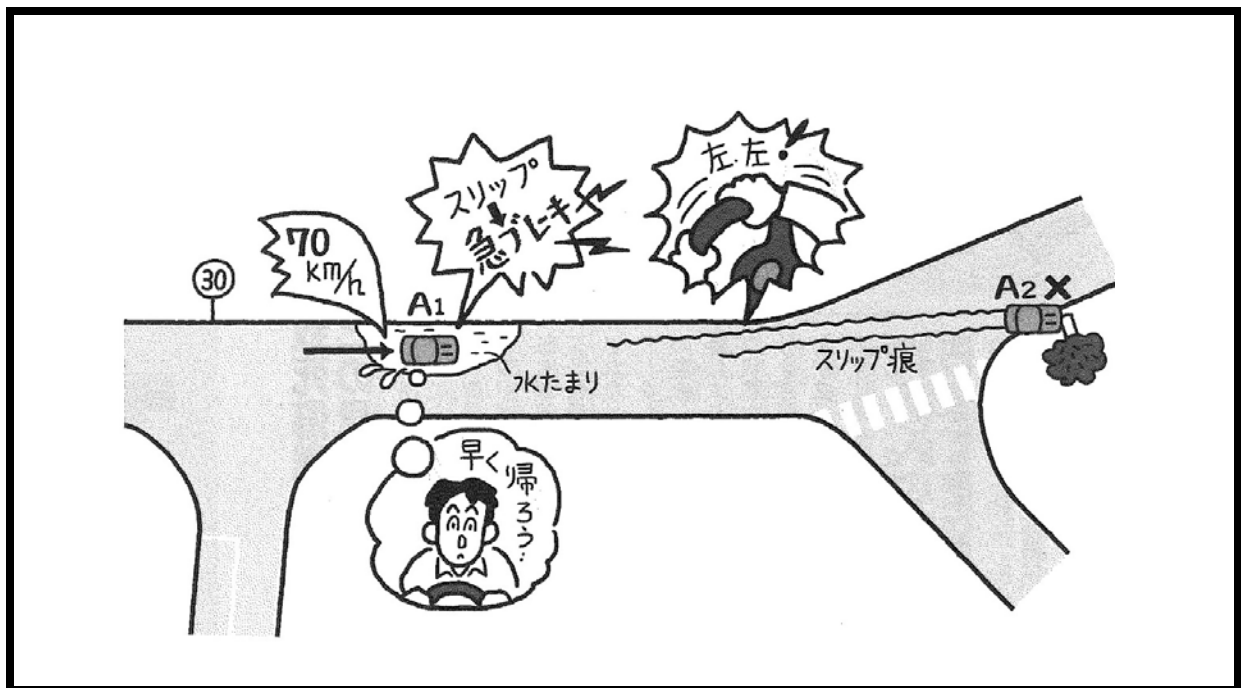
深夜2時過ぎまでの残業を終えたAは、往復2車線の工業団地内の構内道路にいました。直前まで降り続いていた土砂降りの雨も上がり、路面には水溜まりができていました。深夜の工業団地内の道路で行き交う車もほとんどないので帰宅を急いでいたAは、最高速度30kmの道路を時速約70kmで自宅に向かっていました。

構内道路から県道に抜けるY字路の交差点に差しかかり、もうすぐ左へ、と思ったその時、交差点手前の水溜り部分でスリップしてしまい、ハンドル操作ができなくなりました。Aは慌てて急ブレーキを踏み、車両を左方向にと必死にハンドル操作をしましたが、30数mもスリップしつつ直進し、Y字路交差点の中央付近にある街路樹に正面衝突してしまいました。

Aはときどき残業で遅くなった時は、工業団地内の構内道路を通過して帰宅していたので、道路状況については熟知していました。しかし、制限速度を大きくオーバーしたうえに、土砂降りの雨が上がった後の路面状況を見誤り、スリップ事故を起こしてしまいました。

路面が雨で滑りやすくなっている時の過度のブレーキやハンドル操作は、横滑り等を招き非常に危険です。通い慣れた道でも、天候や時間帯によっては、道路環境が大きく変化することに注意しましょう。
