■事故の概況

事故類型：単独

発生日時：夜間

当事者A：普通乗用車 20歳代 男性

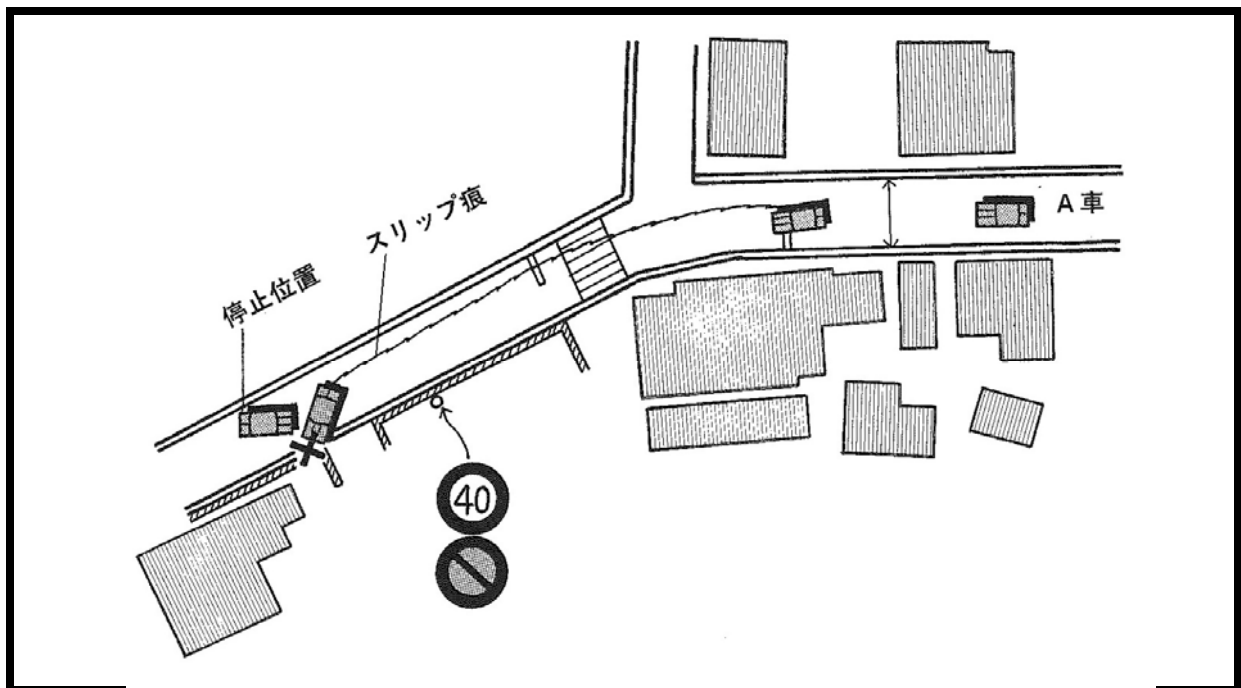
Aは、照明のない交通閑散の一車線道路を前照灯を下向きにして時速約50～60kmで走行していると思っていました。左カーブにさしかかり、カーブが途中から急になっていることに気が付き、左に急ハンドル操作を行ったところ、車両が横滑りし、道路右側のブロック塀に衝突しました。

A車は実際には規制速度40kmを大きく上回る、時速約80～90kmで走行していました。

規則速度を約50kmも上回る速度超過で走行していたため、左カーブでのハンドル操作を誤ってしまいました。夜間は速度感覚がにぶり、昼間に比べて速度が実際に走行している速さより低く感じられるので、つねにスピードメーターで確認しながら走行しましょう。

曲がり角やカーブにおいて、高速走行で急ハンドルや急ブレーキ操作を行うと、横転や横滑りを起こしやすくなります。夜間、見通しの悪い交差点やカーブ手前では、前照灯を上向きに切り替えて、前方の道路状況を早めに確かめることが大切です。
