Überprüfung der Durchflussmessungen in der LMT-Group Schwarzenbek

Plenum Ingenieurgesellschaft für Planung Energie Umwelt m.b.H.

4. Februar 2016

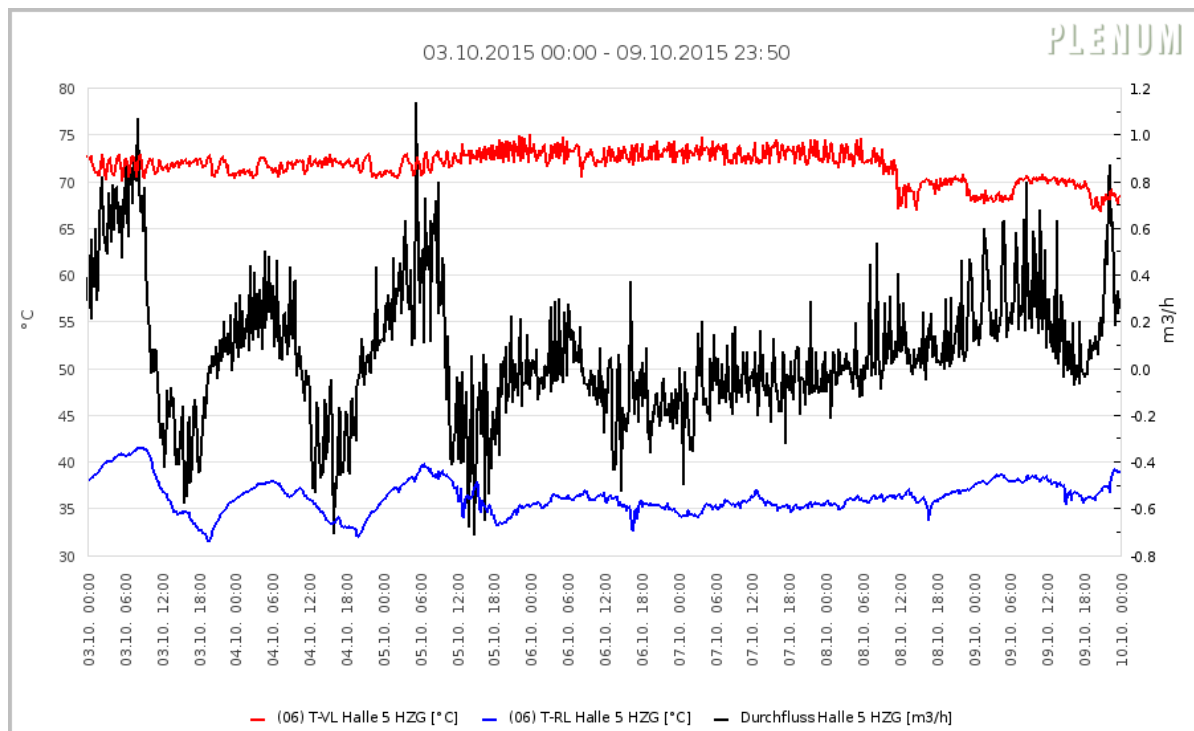
Bei Analysen der Durchflussmessungen ergeben sich Unstimmigkeiten welche sich am plausibelsten durch fehlerhafte Durchflussmessungen erklären lassen. Beispiele sind der Durchfluss in Halle 5, der den Durchfluss- und Temperaturmessungen zufolge zeitweilig negativ ist. Der Temperaturverlauf zeigt dabei keinerlei Auffälligkeiten, lediglich der Durchfluss wird zeitweilig negativ gemessen und führt damit zu einer errechneten Einspeisung was bei den Verbrauchern in Halle 5 jedoch ausgeschlossen werden kann. Dieser Sachverhalt ist exemplarisch in Abbildung 1.1 dargestellt. Hinzu kommt, dass die Vorlauftemperatur bei einer Flussumkehr zur Rücklauftemperatur wird und somit einbrechen müsste. Dies ist nicht zu erkennen. Außerdem wird auf dem Verteiler im gesamten gezeigten Zeitraum ein positiver Differenzdruck gemessen.

Diese Beobachtung rechtfertigt die Annahme, das mindestens einen Offset-Fehler in der Volumenstrommessung des Abgangs Halle 5 von der Ringleitung vorliegt.

Abbildung 1.1: Zeitweise negative Durchflusswerte des Abgangs Halle 5 von der Ringleitung.

Die Art der Abweichung ist jedoch wie erwartet und erklärt das in Kapitel 1 gezeigte Phänomen der zeitweise als negativ angezeigten Durchflüsse bei positivem Differenzdruck und unveränderten Vor- und Rücklauftemperaturen auf dem Verteiler. Der Verdacht eines erheblichen Offset Fehlers, welcher Ausgangspunkt der gesamten Überprüfung war, wurde damit bestätigt.

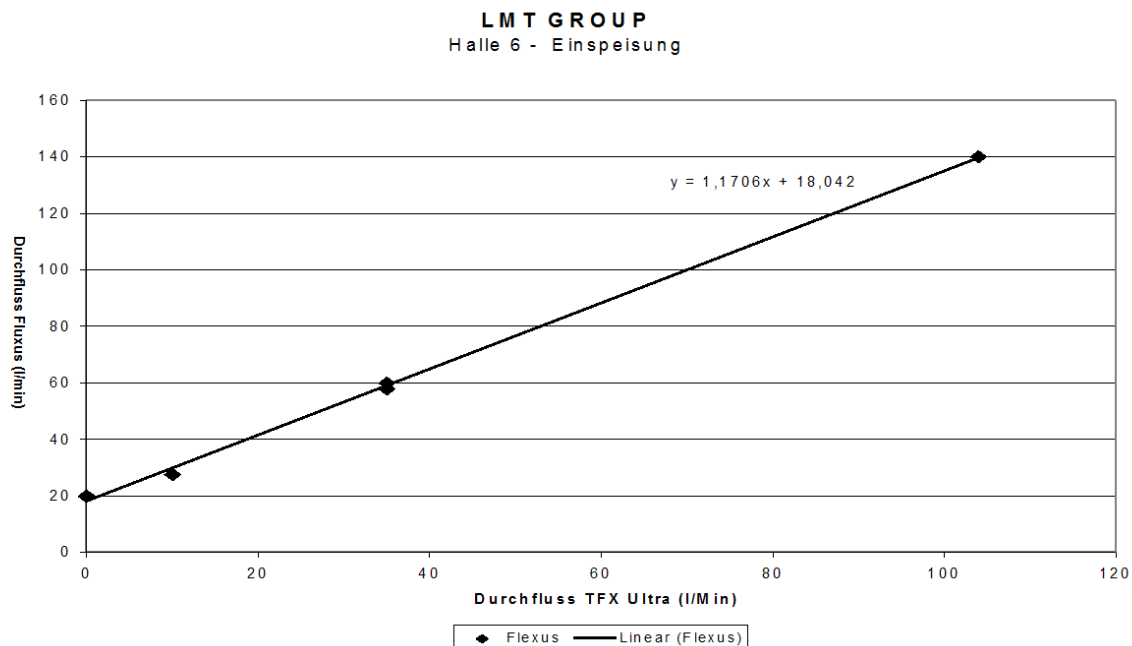
Die von dem fest installierten TFX Ultra in der Einspeisung Halle 6 gemessenen Werte weichen erheblich von der Vergleichsmessung mit dem Fluxus F601 ab. In Abbildung 3.1 sind die gemessenen Werte zusammen mit einer Ausgleichsgeraden dargestellt. Die von dem fest

Abbildung 3.1: Abweichung der Messwerte des TFX Ultra von den Werten der Referenzmessung mit dem Fluxus F601.

verbauten Messgeräten des Typs TFX Ultra gemessenen Werte weichen deutlich von den tatsächlichen Werten ab. Es gibt einen Offset Fehler von ca. 20 l/min sowie eine Abweichung in der Steigung von ca. 17 %. Die genauen Werte sind der Abbildung zu entnehmen. Das TFX Ultra scheint nicht kalibriert zu sein, die von uns ermittelten Werte werden als zuverlässig betrachtet, da sich der Volumenstrom an dieser Messstelle relativ konstant einstellen ließ und das Problem der unterschiedlichen Dämpfung der beiden Messgeräte somit zu vernachlässigen ist.

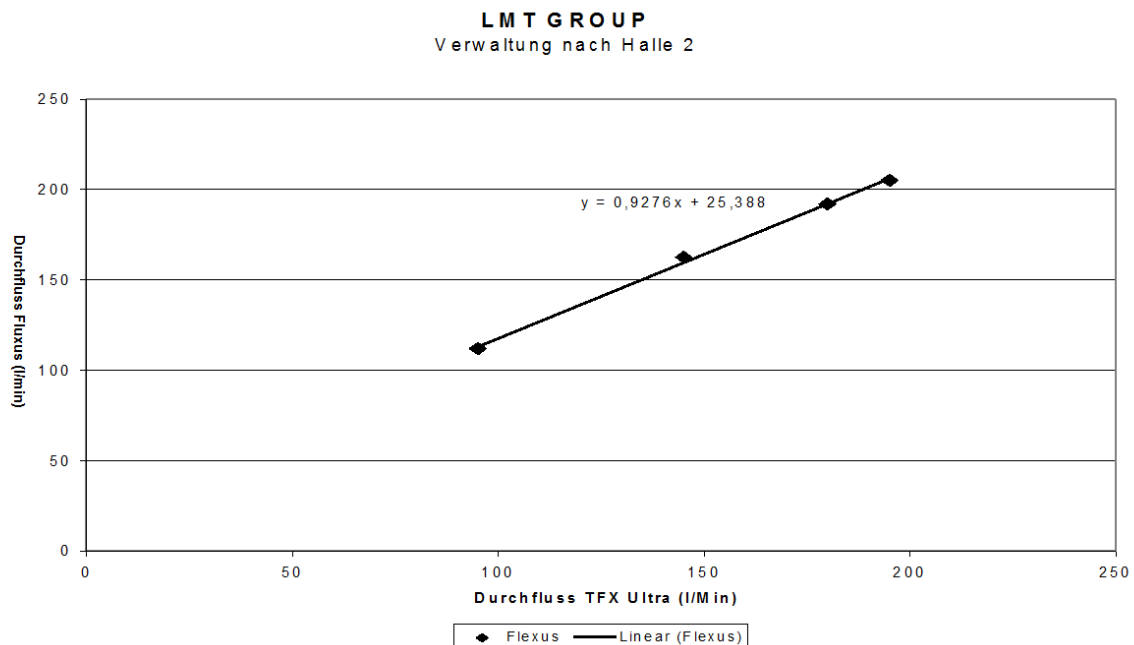
Die in Abbildung 3.2 gezeigten Messergebnisse deuten auf eine nicht erfolgte Kalibrierung der Messstelle hin.

Abbildung 3.2: Abweichung der Messwerte des TFX Ultra von den Werten des Fluxus F601.

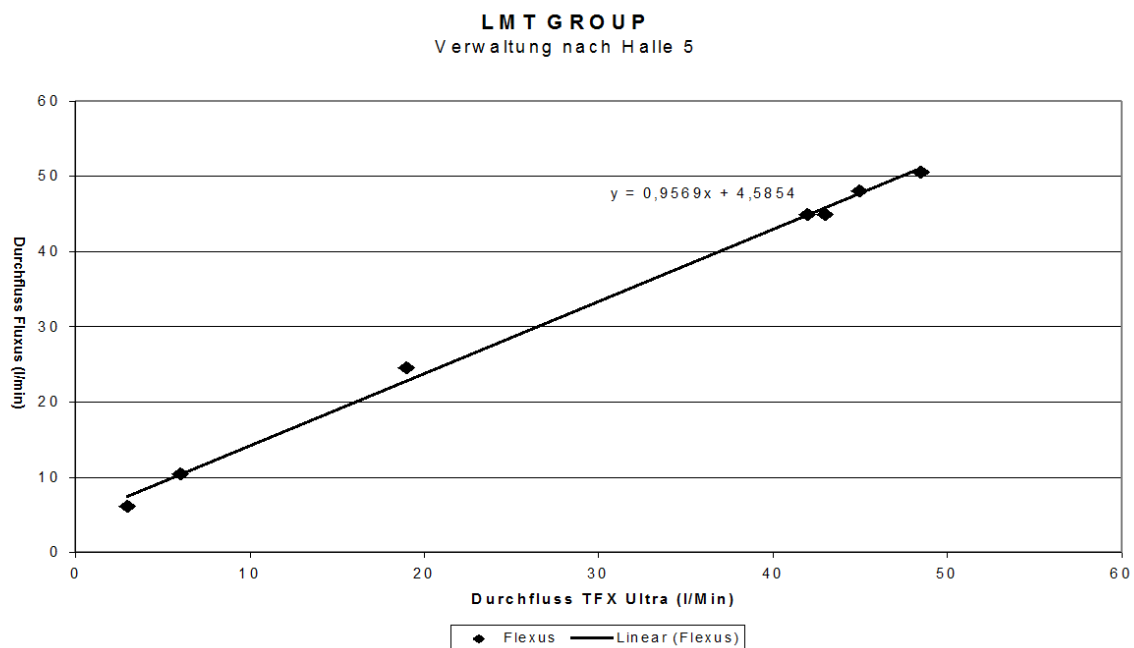
Bei dem Abgang der Ringleitung aus der Heizzentrale Verwaltung in Richtung Halle 5 wurden sowohl Kurz- als auch Langzeitmessung durchgeführt. Die Darstellung der Messergebnisse der Kurzzeitmessung in Abbildung 3.3 legt die Vermutung einer linearen Abweichung von den tatsächlichen Durchflüssen nahe. In Abbildung 3.4 ist ein Ausschnitt aus der Langzeitmessung gezeigt. Hier ist klar ersichtlich, dass eine Korrektur der Messwerte mit den in der Langzeitmessung ermittelten Faktoren zu plausiblen Messergebnissen führt.

Abbildung 3.3: Abweichung der Messwerte des TFX Ultra von den Werten der Referenzmessung mit dem Fluxus F601.

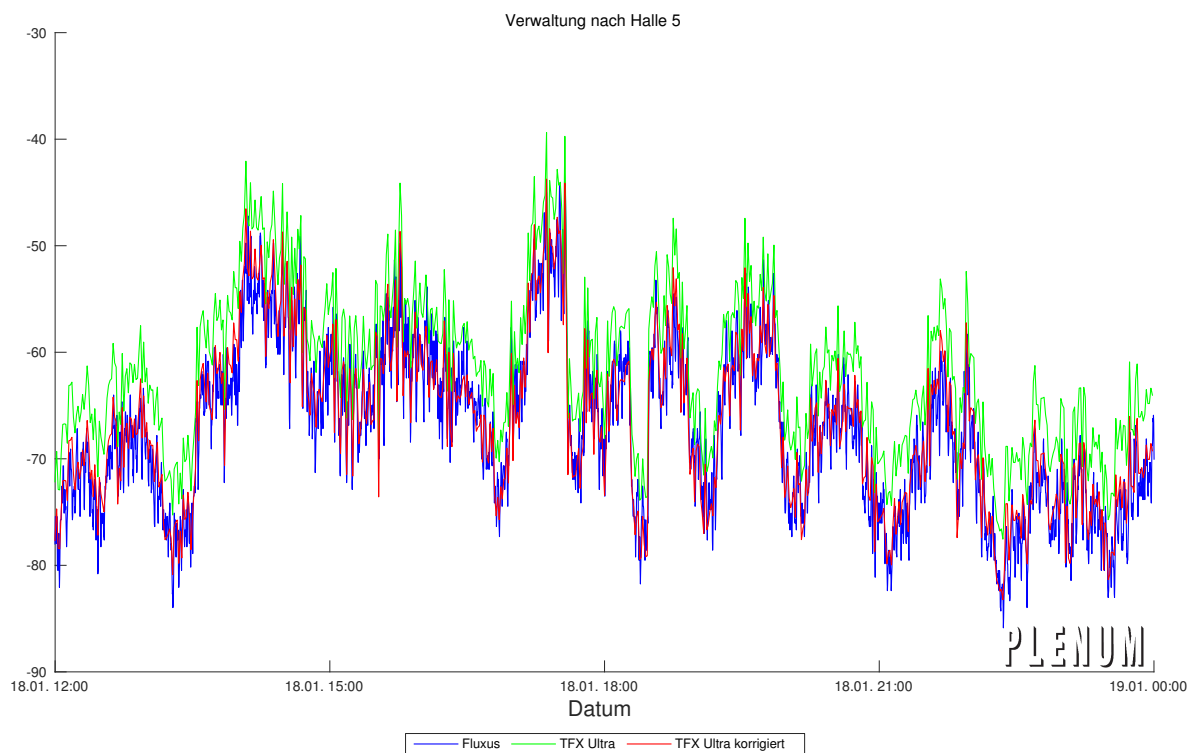
Abbildung 3.4: Abweichung der Messwerte des TFX Ultra von den Werten der Referenzmessung mit dem Fluxus F601. Die Messung wurde vom 15.-18.01.2016 durchgeführt.

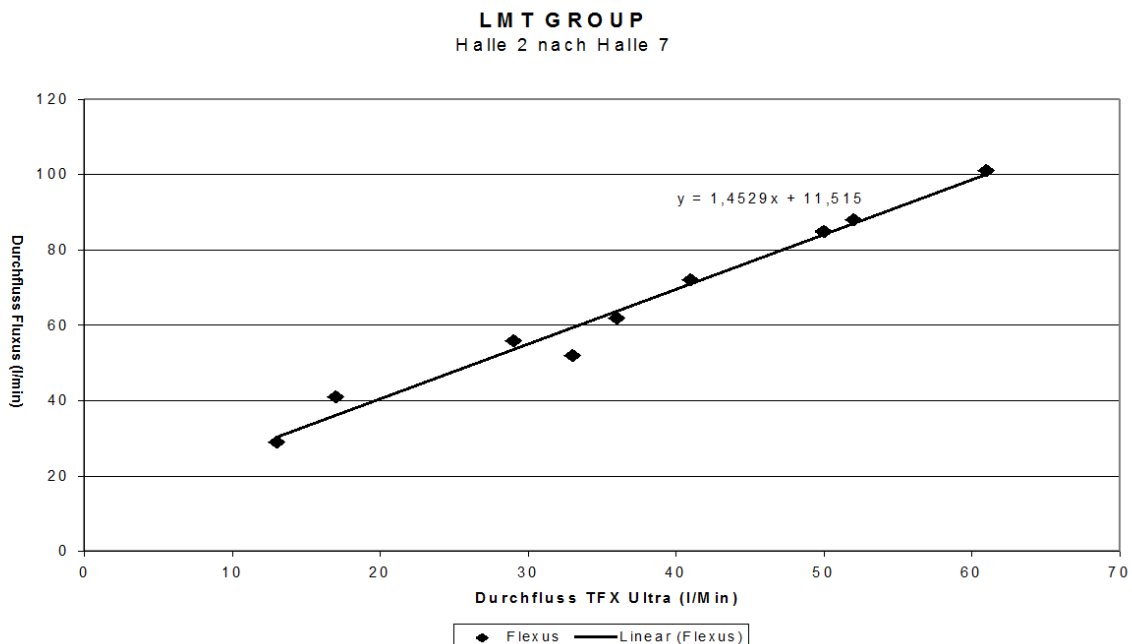
Bei der Messstelle der Ringleitung Halle 2 nach Halle 7, in Halle 7, wurden sowohl eine Kurz- als auch eine Langzeitmessung durchgeführt. Die Darstellung der Messergebnisse der Kurzzeitmessung in Abbildung 3.5 legt wie auch die vorangegangenen Messungen die Vermutung einer linearen Abweichung von den tatsächlichen Durchflüssen nahe. In Abbildung 3.4 ist ein Ausschnitt aus der Langzeitmessung gezeigt. Auch hier wird deutlich, dass eine Korrektur der Messwerte des TFX Ultra mit den in der Langzeitmessung ermittelten Faktoren zu plausiblen Messergebnissen führt. Die kleinere Schwankungsbreite des korrigierten Signals ist darauf zurück zu führen, dass die minütliche Aufzeichnung der Messwerte in der Anlage den tatsächlichen Strömungsverhältnissen nicht gerecht wird. Dies wird teilweise durch die hohe Dämpfung kompensiert, wodurch jedoch die maximalen Amplituden aus dem Signal herausgerechnet werden.

Abbildung 3.5: Abweichung der Messwerte des TFX Ultra von den Werten der Referenzmessung mit dem Fluxus F601.

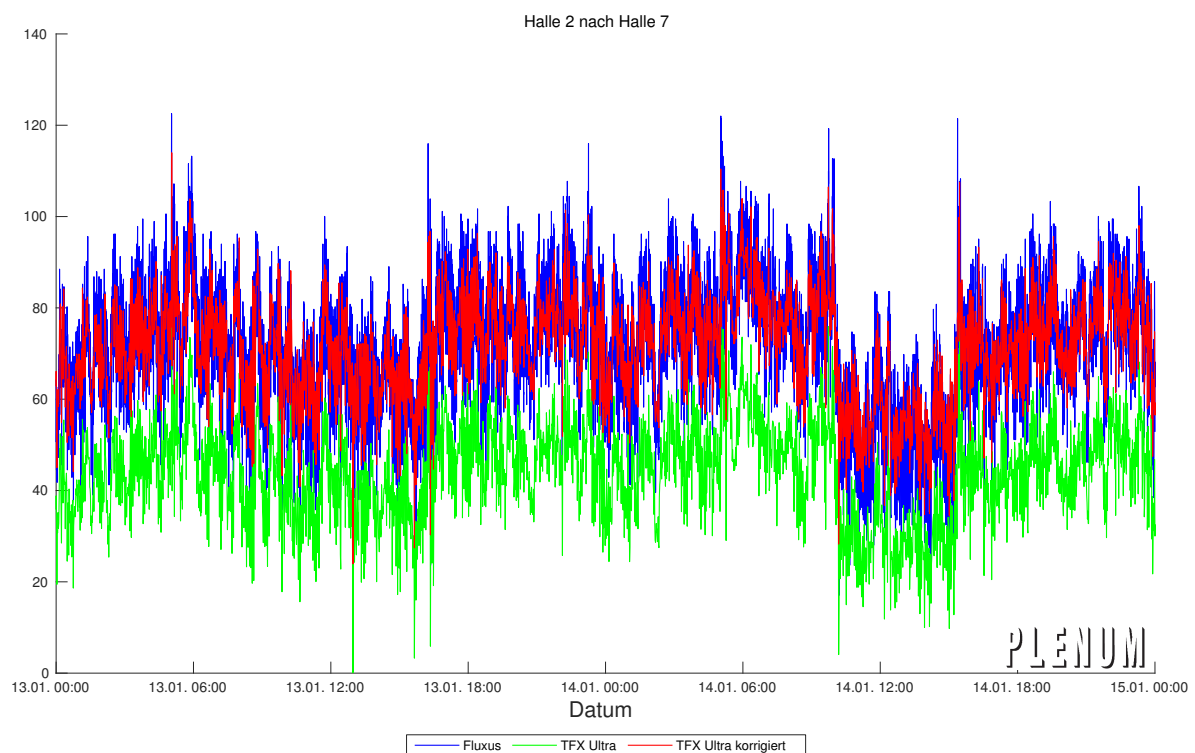
Abbildung 3.6: Messergebnisse der Langzeitmessung. Die korrigierten Messwerte (rot) liegen nah an den tatsächlichen Messwerten (blau).

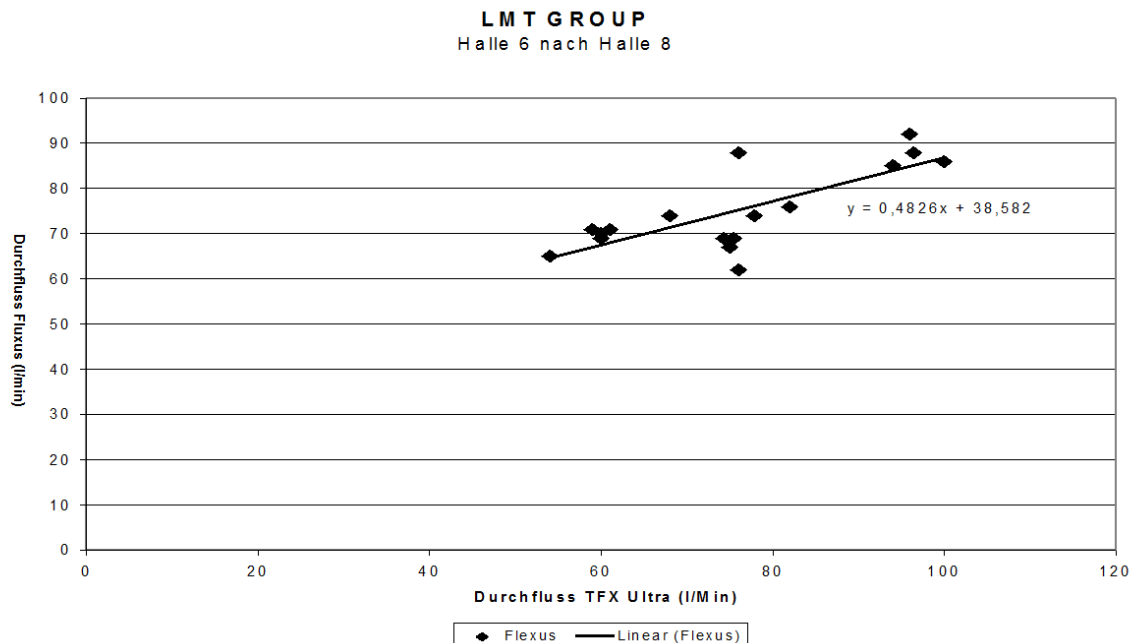
Die Messergebnisse der Messstelle an der Ringleitung streuen stark um die Linearisierung. Dies ist auf die stark wechselnden Durchflüsse während der Vergleichsmessung was zusammen mit den unterschiedlichen Methoden der Dämpfungsberechnung zu systematischen Differenzen in den ermittelten Werten führt. Die in Abbildung 3.7 gezeigte Linearisierung ist daher nur als grobe Schätzung zu verstehen und kann von den tatsächlichen Werten deutlich abweichen.

Abbildung 3.7: Abweichung der Messwerte des TFX Ultra von den Werten der Referenzmessung mit dem Fluxus F601.

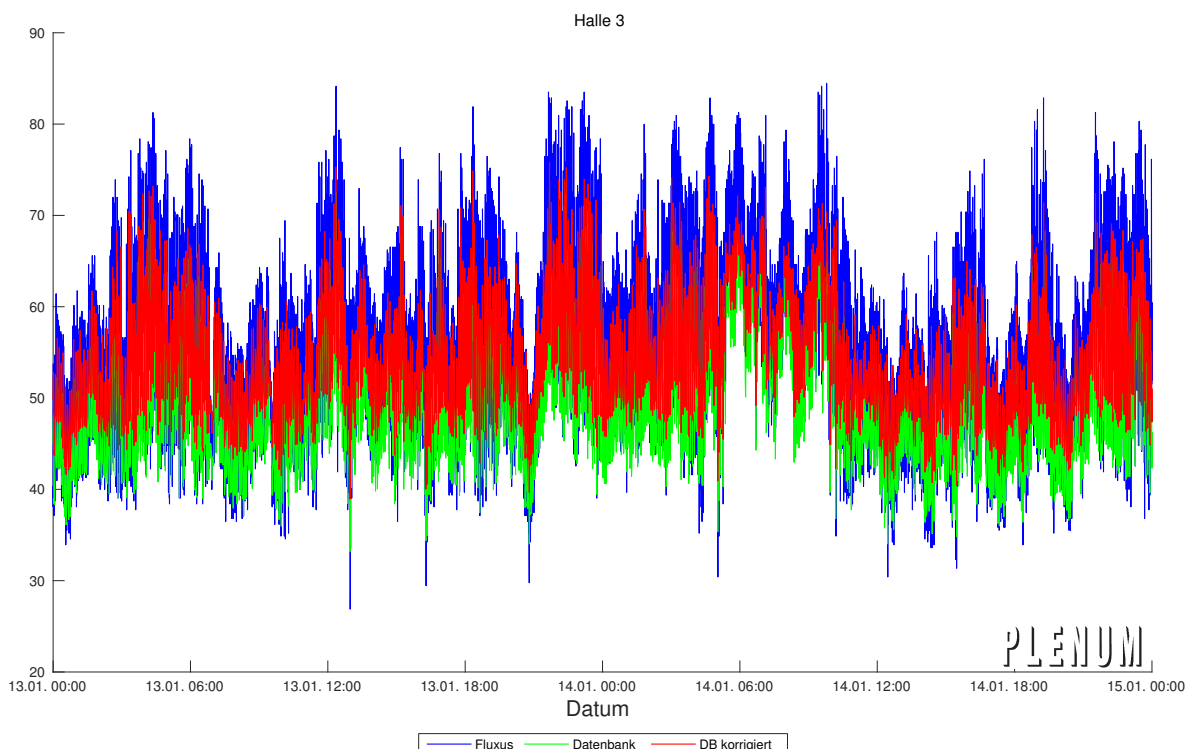
Der Durchfluss am Abgang vom Verteiler Halle 7 in Richtung Halle 3 unterliegt so starke Schwankungen, dass während der Begehung auf einen Vergleich der Momentanwerte verzichtet wurde, da die unterschiedlichen Methoden der Dämpfungsberechnung an den beiden Messgeräten einen aussagekräftigen Vergleich bei derart starken Schwankungen unmöglich macht. Das Ausmaß der Schwankungen ist in Abbildung 3.9 gut zu erkennen. Selbst die in blau dargestellte Messung des Fluxus Messgeräts welche mit einer Samplingrate von 10 Sekunden aufgezeichnet wurde ist nicht im Stande die tatsächlichen Verhältnisse akkurat abzubilden. Die über die GLT minütlich abgerufenen Daten des TFX Ultra können dies noch weniger und stellen eine noch stärkere Mittelung über den Messbereich dar. Trotz dieser Problematik liegen die korrigierten Messwerte des TFX Ultra deutlich näher an den durch die Vergleichsmessung ermittelten Werten, was insbesondere in dem in Abbildung 3.8 Zweitagesausschnitt deutlich wird.

Abbildung 3.8: Abweichung der Messwerte des TFX Ultra von den Werten der Referenzmessung mit dem Fluxus F601.

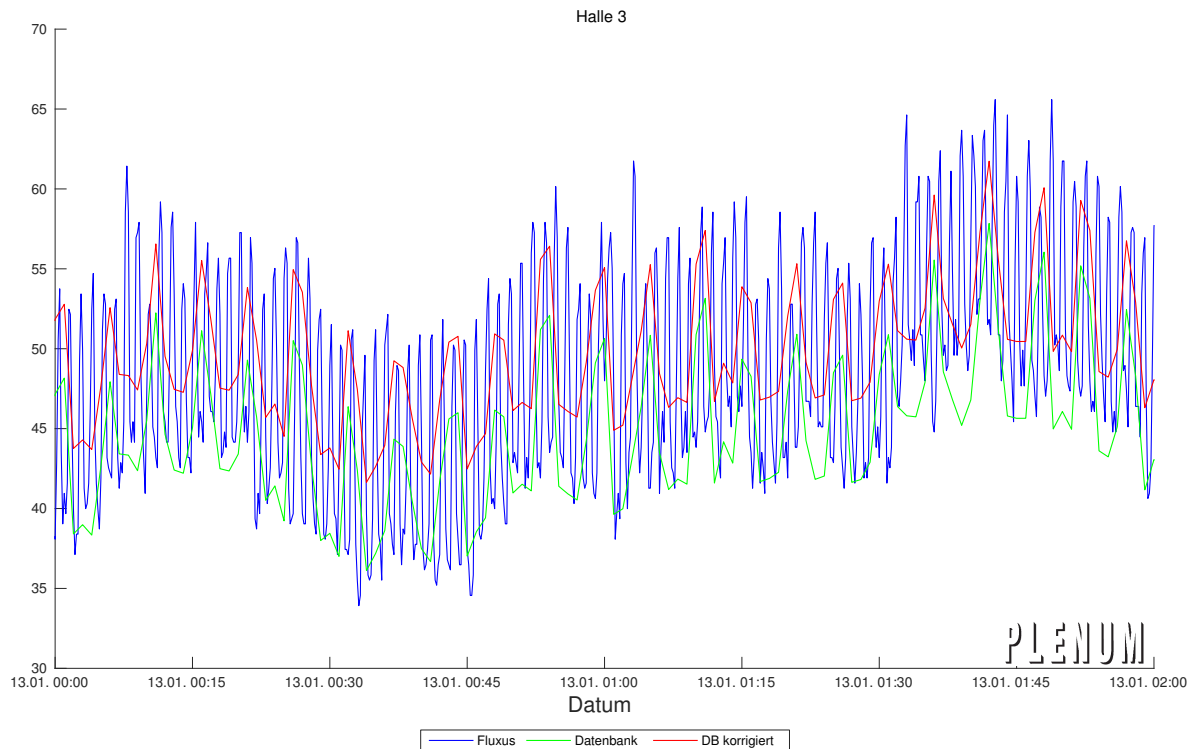
Abgesehen von den Problemen welche die stark schwankenden Volumenströme für die Messung darstellen ist dies auch ein Hinweis auf Probleme bei den Verbrauchern, da der Volumenstrom über den gesamten Messzeitraum von drei Tagen ähnlich stark schwankt wie in Abbildung 3.9 für einen zweistündigen Ausschnitt gezeigt ist. Bei sachgemäßer Regelung und funktionierender Hydraulik sollten in einem Heizungssystem deutlich gleichmäßigere Volumenströme auftreten.

Abbildung 3.9: Abweichung der Messwerte des TFX Ultra von den Werten der Referenzmessung mit dem Fluxus F601.

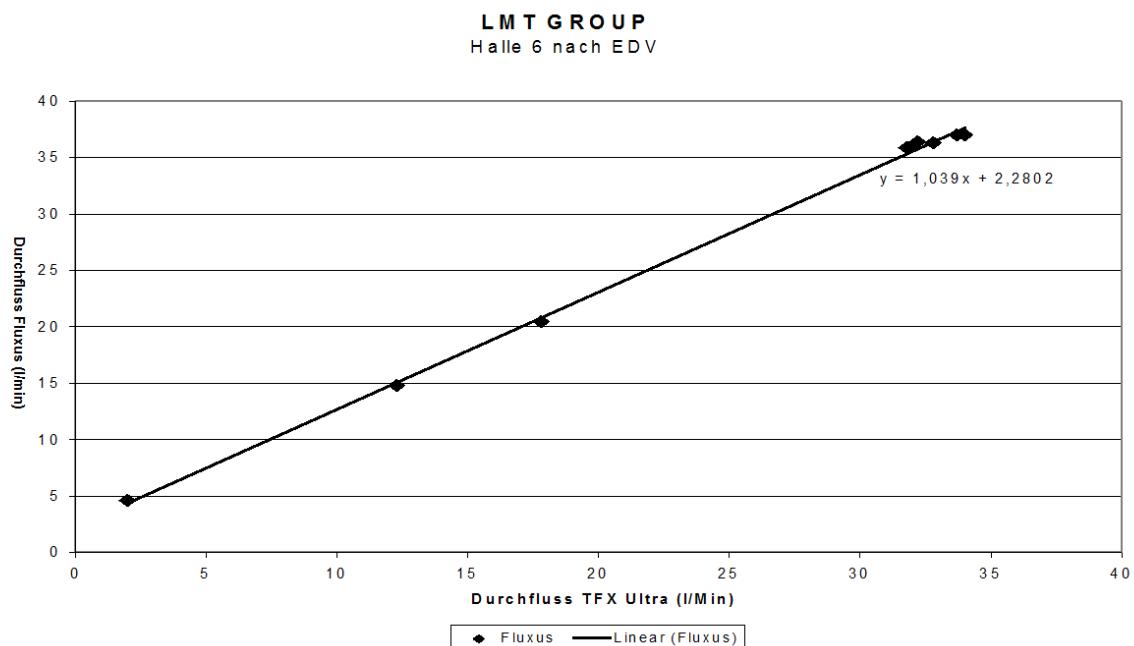
Die in Abbildung 3.10 dargestellte Abweichung des Durchflusses wurde nach der Korrektur der Wandstärke von 3,65 auf 2,6 mm gemessen. In der von uns erstellten Installationstabelle waren 3,0 mm vorgegeben. Der Durchfluss war während der Messung nahezu konstant und ließ sich eindrosseln. Die an zahlreichen anderen Messstellen vorgefundene Problematik der stark wechselnden Volumenströme traten bei dieser Messstelle nicht auf, was die Zuverlässigkeit der Ergebnisse erhöht.

Abbildung 3.10: Abweichung der Messwerte des TFX Ultra von den Werten der Referenzmessung mit dem Fluxus F601.

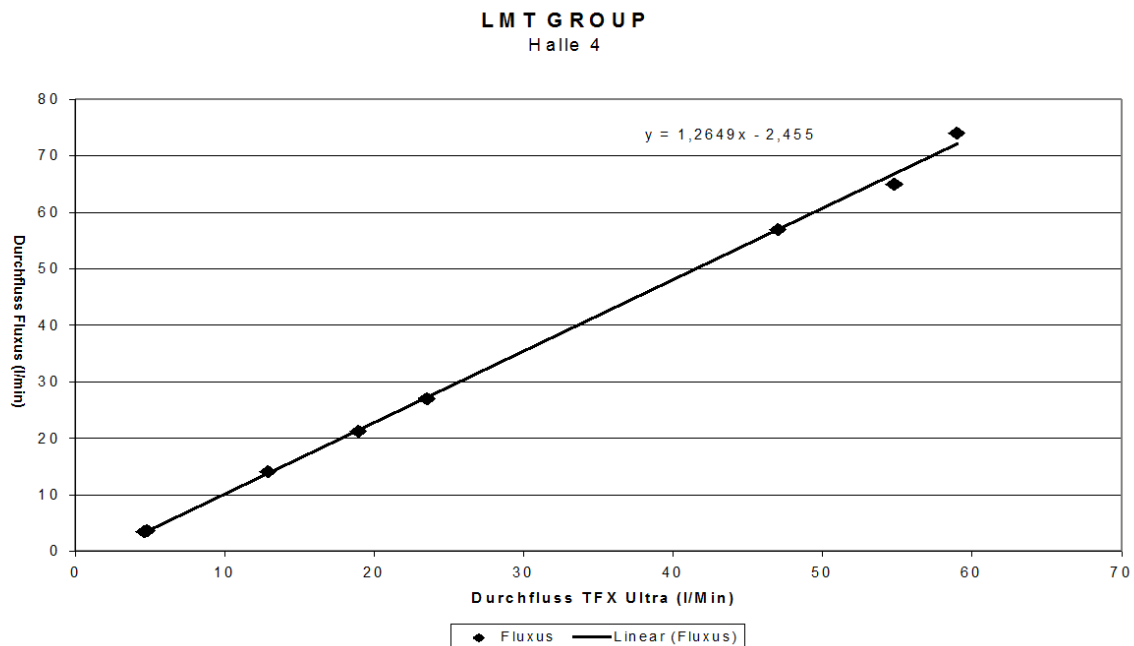
Die Vergleichsmessung in Halle 4 zeigt eine deutliche lineare Abweichung der in der Anlage von dem TFX Ultra gemessenen Werte von den Werten des Fluxus. Eine Kalibrierung der Messstelle wurde augenscheinlich nicht durchgeführt.

Abbildung 3.11: Abweichung der Messwerte des TFX Ultra von den Werten der Referenzmessung mit dem Fluxus F601.

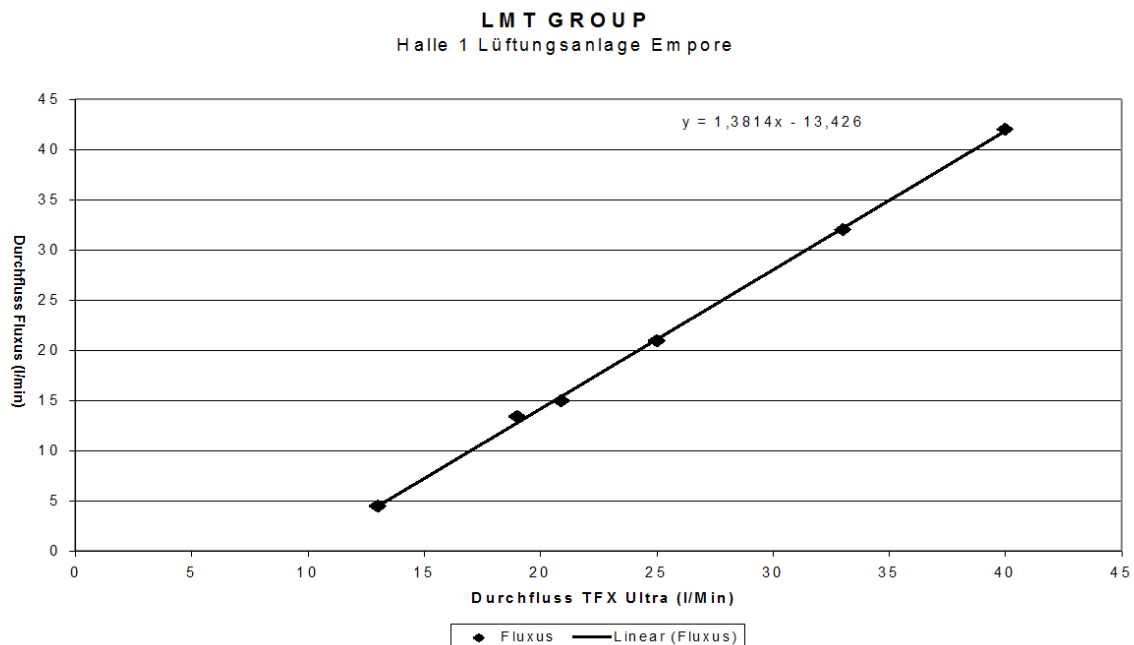
Auch bei dem Lüftungsgerät in Halle 1 gibt es eine deutliche lineare Abweichung des vor Ort gemessenen Durchflusses von dem tatsächlichen. Eine Kalibrierung scheint auch bei dieser Messstelle nicht stattgefunden zu haben.

Dies führte der Analyse der aktuellen Messwerte (30.01.2016) zu der fälschlichen Annahme eines Bypasses mit einem Durchfluss von 0,88 m³/h, woraus sich in Verbindung mit der Temperaturdifferenz von 42 K zwischen Vor- Und Rücklauf eine Verlustleistung von ca. 43 kW ergibt. Eine Korrektur mit den im Rahmen der Begehung ermittelten Korrekturfaktoren ergibt eine Verlustleistung von 20 kW. Dies ist weniger als die Hälfte ist und zeigt die Notwendigkeit einer Kalibrierung der Durchflussmessungen sehr anschaulich.

Abbildung 3.12: Abweichung der Messwerte des TFX Ultra von den Werten der Referenzmessung mit dem Fluxus F601.

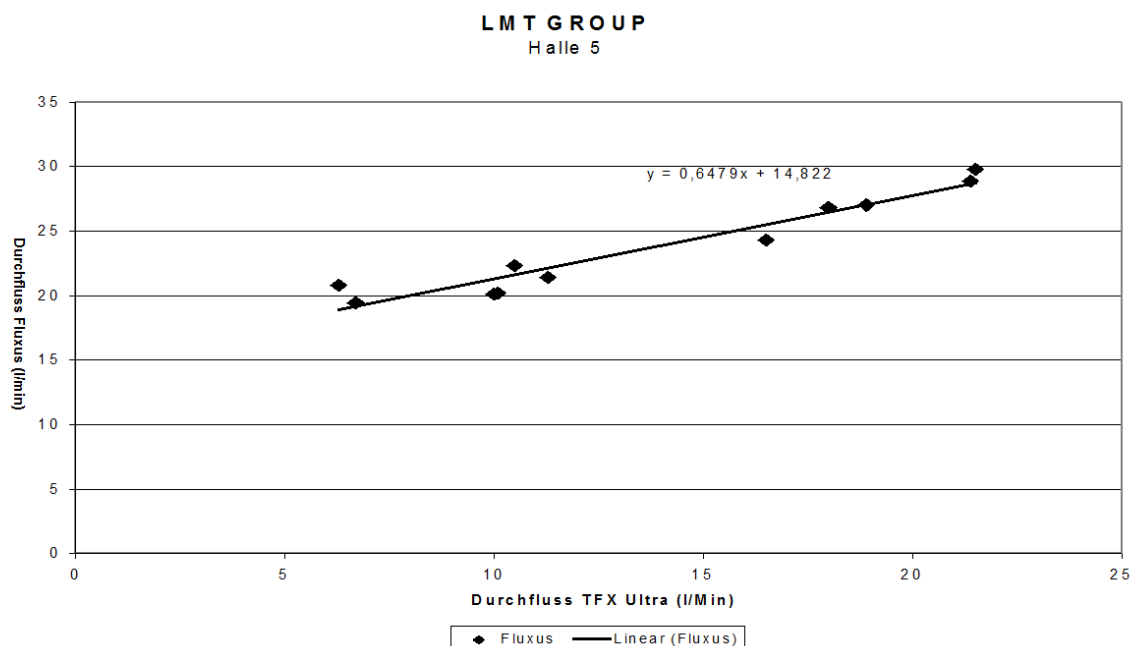
Die Messungen in Halle zeigen ebenfalls eine deutliche lineare Abweichung welche sich durch eine Kalibrierung korrigieren ließe. Die starke Streuung um die Linearisierung ist auf die stark wechselnden Durchflüsse während der Ermittlung der Vergleichswerte zurück zu führen.

Abbildung 3.13: Abweichung der Messwerte des TFX Ultra von den Werten der Referenzmessung mit dem Fluxus F601.
