Intervention n° GX0000002830

## Fiche intervention

Date de la demande	11/10/2024 07:03
A faire après	30/12/1899 00:09
A faire avant	30/12/1899 00:09
Drapeaux	
Type de l'intervention	DEVIS VALIDE
Date prévue	22/10/2024 10:00
Technicien	Gely Axel
Description	19-0226 CANTALOUBE

## Rapport Nettoyage

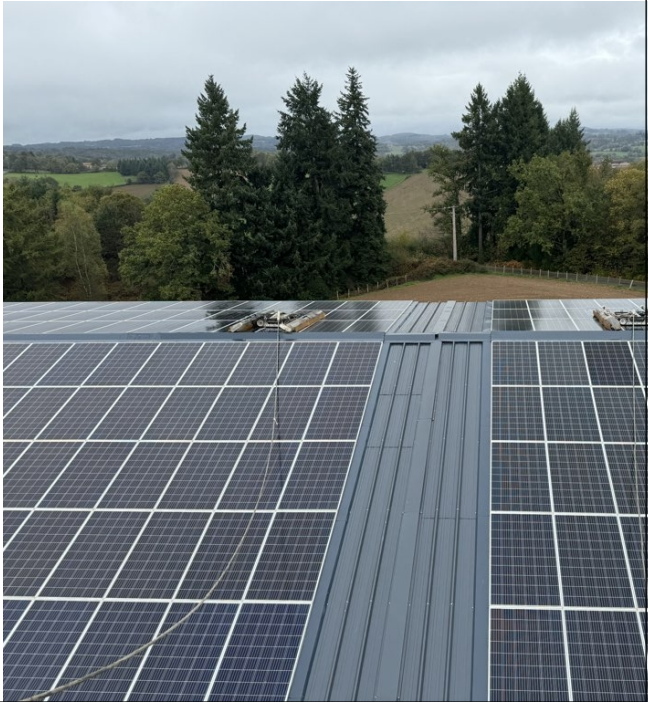
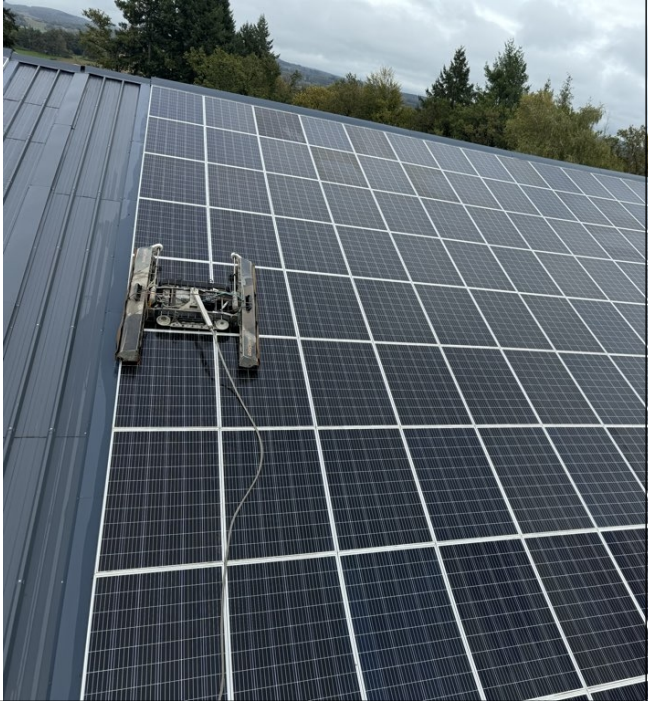
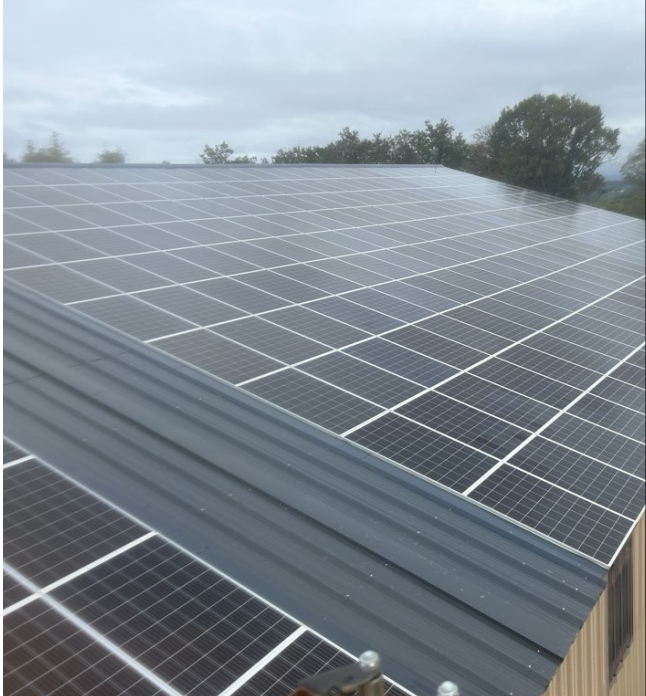
Niveau de salissure	Moyen
Photo

Autres photos	<b>Non</b>
----- <i>Type de salissures</i> -----	
Fientes	<input type="checkbox"/>
Sable	<input type="checkbox"/>
Poussière chemin	<input checked="" type="checkbox"/>
Pailleuse	<input type="checkbox"/>
Farine	<input type="checkbox"/>
Autre	
----- <i>Conseil de nettoyage</i> -----	
4 Mois	<input type="checkbox"/>
6 Mois	<input type="checkbox"/>
1 An	<input type="checkbox"/>
2 Ans	<input checked="" type="checkbox"/>
Plus de 2 ans	<input type="checkbox"/>
Commentaire
