Check HOME

Formosa 157, CABA, Buenos Aires

22 de Abril de 2025

Formosa 157, Piso 6, Depto 21

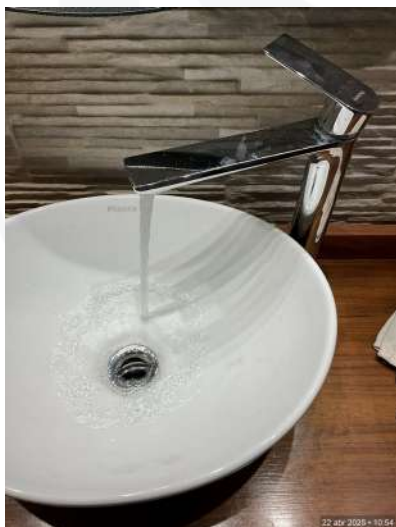
1 PLOMERÍA VERDE

Plomería verde

Grifería funcionando correctamente.

-Identificación: Grifería funcionando correctamente., -Posibles causas: Mantenimiento regular y piezas en buen estado., -Recomendación: Continuar con el mantenimiento preventivo para asegurar un funcionamiento óptimo.

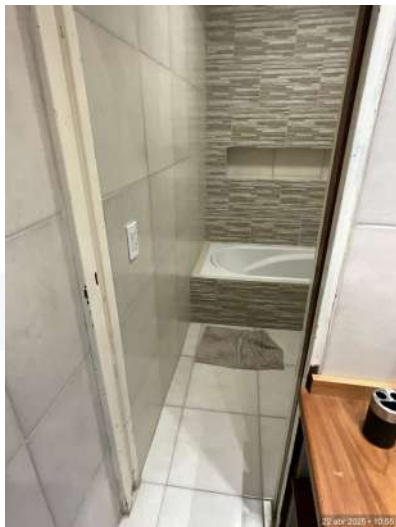
2 ABERTURAS VERDE

Aberturas verde

Puerta corrediza funcionando correctamente.

-Identificación: Puerta corrediza funcionando correctamente., -Posibles causas: Rieles despejados y mecanismos bien lubricados., -Recomendación: Mantener los rieles limpios y lubricar regularmente.

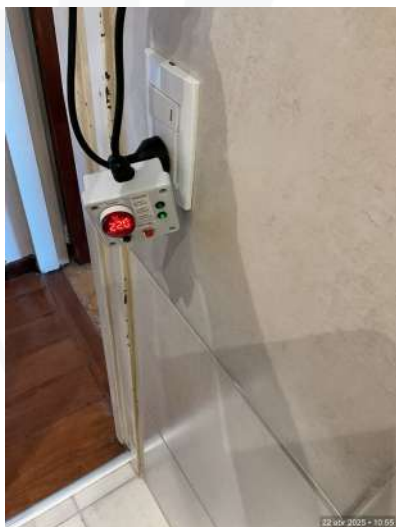
3 ELECTRICIDAD ROJO

Electricidad rojo

Falta de puesta tierra

-Identificación: Se detectó la falta de puesta de a tierra en el circuito eléctrico., -Posibles causas: La falta de puesta a tierra es un tomacorriente puede resultar en riesgos eléctricos, como descargas eléctricas, cortocircuitos o mal funcionamiento de los dispositivos conectados., -Recomendación: La conexión a tierra proporciona un camino seguro para que la corriente eléctrica regrese a la tierra, ayudando a proteger tanto a las personas como a los equipos. Es fundamental asegurarse de que todos los tomacorrientes estén adecuadamente conectados a un sistema de puesta a tierra. Lo mejor es consultar a un electricista profesional para evitar riesgos.

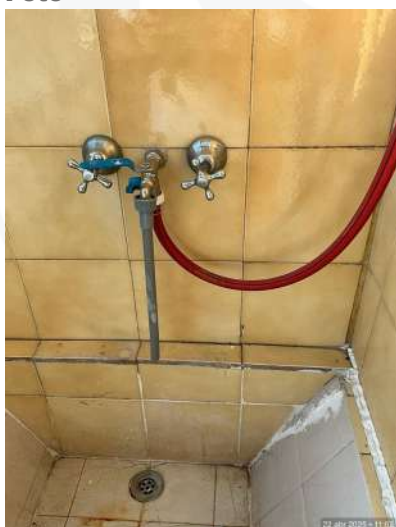
4 PLOMERÍA AMARILLO

Plomería amarillo

Falta de mantenimiento en la instalación

-Identificación: Falta de mantenimiento en instalación sanitaria., -Posibles causas: Instalaciones reparadas o con filtraciones de agua., -Recomendación: Se recomienda reparar o controlar periódicamente las instalaciones.

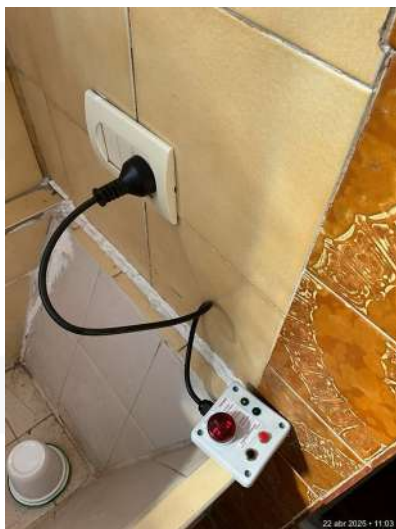
5 ELECTRICIDAD ROJO

Electricidad rojo

Falta de puesta tierra

-Identificación: Se detectó la falta de puesta de a tierra en el circuito eléctrico., -Posibles causas: La falta de puesta a tierra es un tomacorriente puede resultar en riesgos eléctricos, como descargas eléctricas, cortocircuitos o mal funcionamiento de los dispositivos conectados., -Recomendación: La conexión a tierra proporciona un camino seguro para que la corriente eléctrica regrese a la tierra, ayudando a proteger tanto a las personas como a los equipos. Es fundamental asegurarse de que todos los tomacorrientes estén adecuadamente conectados a un sistema de puesta a tierra. Lo mejor es consultar a un electricista profesional para evitar riesgos.

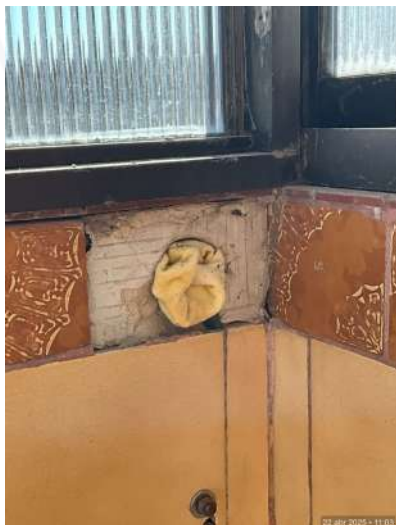
6 ESTRUCTURA AMARILLO

Estructura amarillo

Falta sellar junta

- Identificación: falta sellador en unión de junta., - Posibles causas: Las causas es por la falta de sellador o sellador mal colocado., - Recomendación: Se recomienda sellar o resellar para evitar humedades y filtraciones.

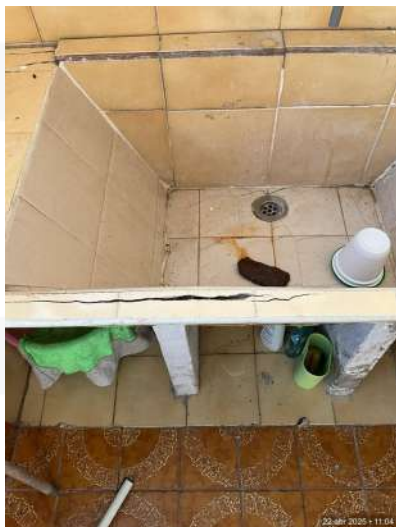
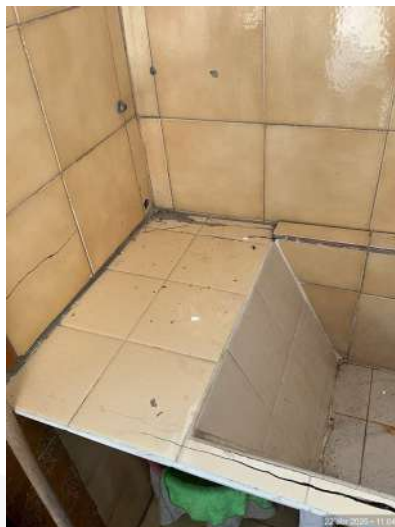
7 ESTRUCTURA AMARILLO

Estructura amarillo

Acabado inexacto

-Identificación: La terminación no es correcta., -Posibles causas: El acabado no cumple con una terminación adecuada., -Recomendación: Se recomienda hacer una terminación correcta.

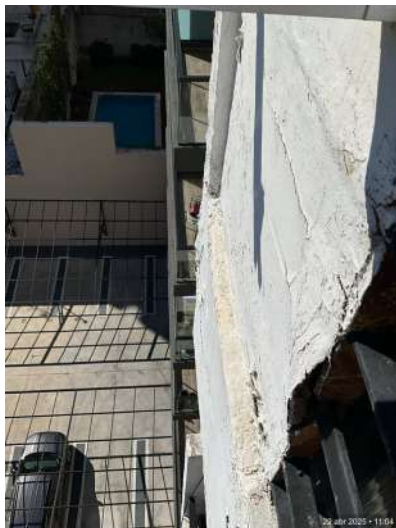
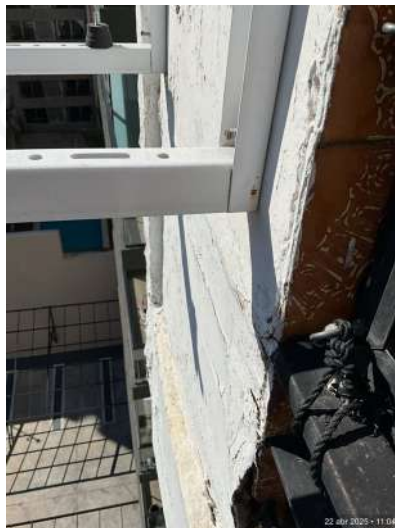
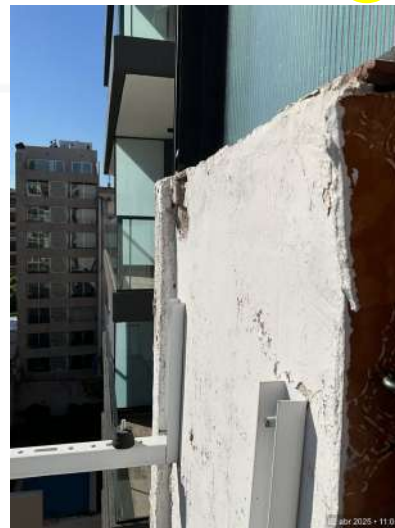
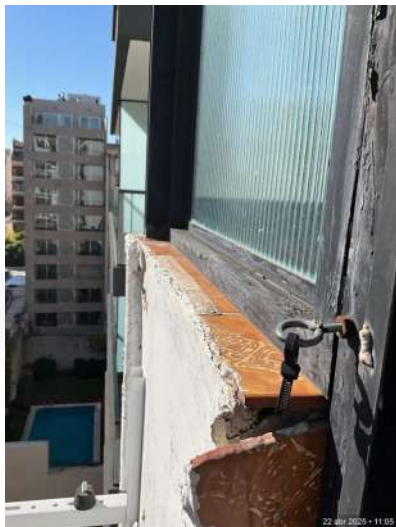
8 HUMEDAD AMARILLO

Humedad amarillo

Pintura descascarada

-Identificación: Pintura descascarada en las paredes., -Posibles causas: Humedad pequeña que afecta la adherencia de la pintura, posiblemente por filtraciones o condensación., -Recomendación: Realizar una inspección para localizar el origen de la humedad y realizar las reparaciones necesarias.

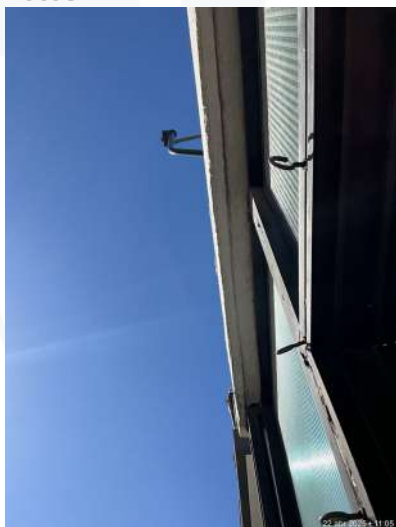
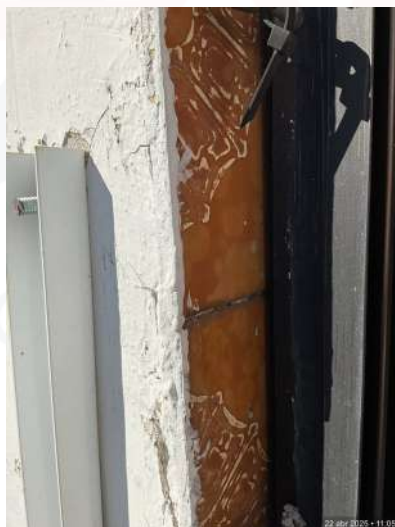
9 ESTRUCTURA AMARILLO

Estructura amarillo

Falta goterón

-Identificación: Se observa la falta de goterón, - Posibles causas: Si un balcón no tiene goterón, pueden surgir varios problemas como la filtración de humedad, deterioro de los materiales, aumento de la humedad y daños estéticos, -Recomendación: La solución más efectiva es instalar goterones a lo largo del borde del balcón para desviar el agua de lluvia, evitando que se deslice por el cielorraso y las paredes.

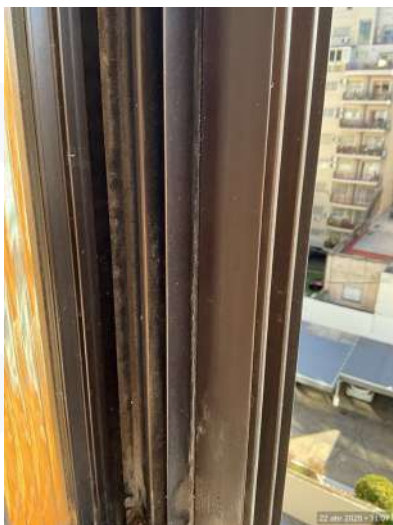
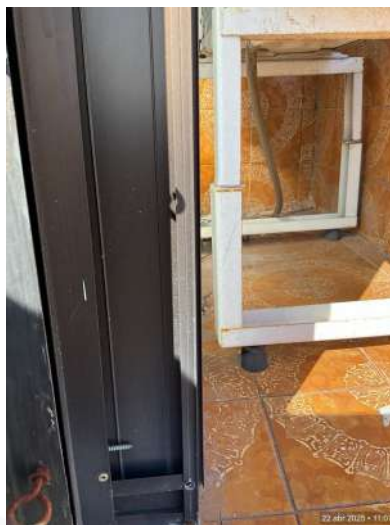
Aberturas amarillo

Faltan accesorios

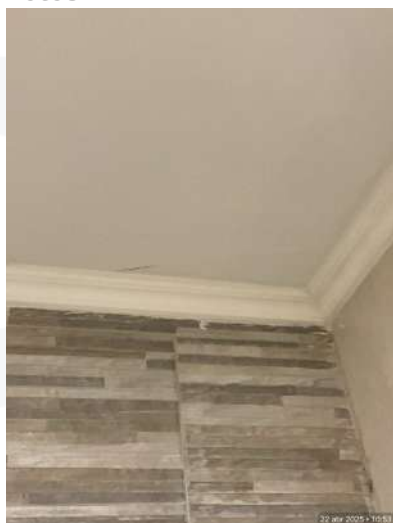
Estructura amarillo

Fisuras

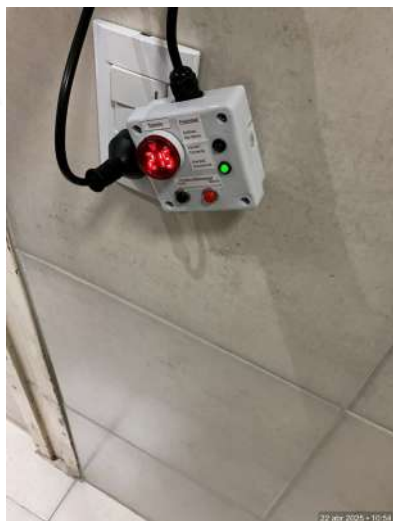
Electricidad rojo

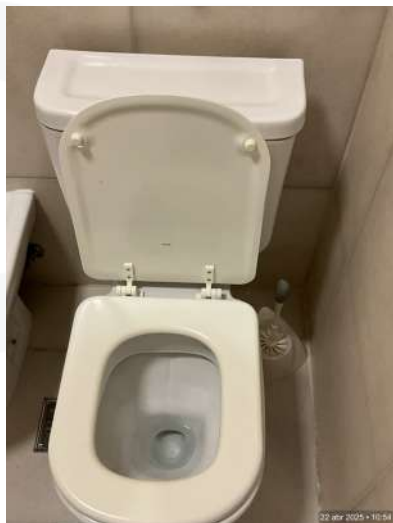
Plomería verde

Grifería funcionando correctamente.

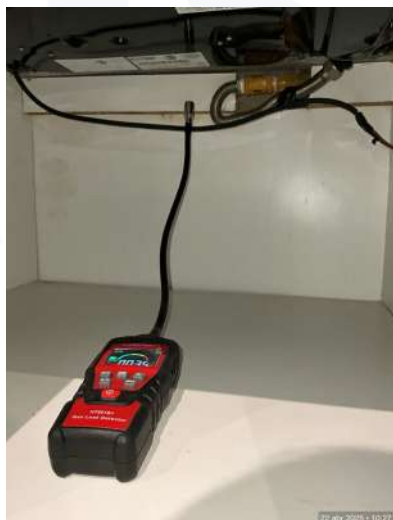
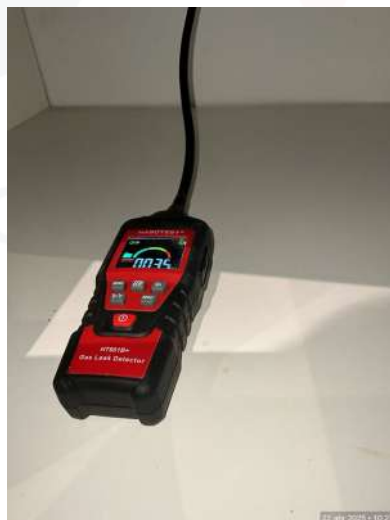
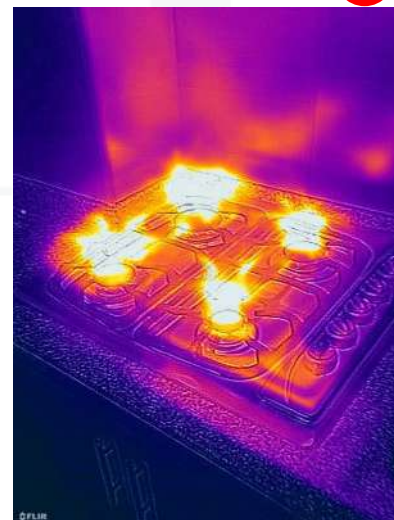
18 GAS ROJO

Gas rojo

Se ha detectado una fuga de gas

- Identificación: Se detectó una fuga de gas., -Posibles causas: Una incorrecta colocación o falta de mantenimiento.,
- Recomendación: Es crucial tomar medidas inmediatas para corregir la fuga y garantizar la seguridad del hogar.

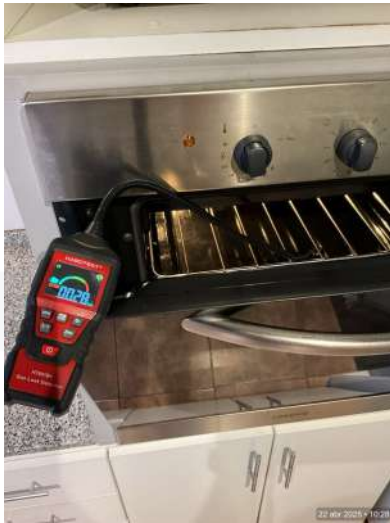
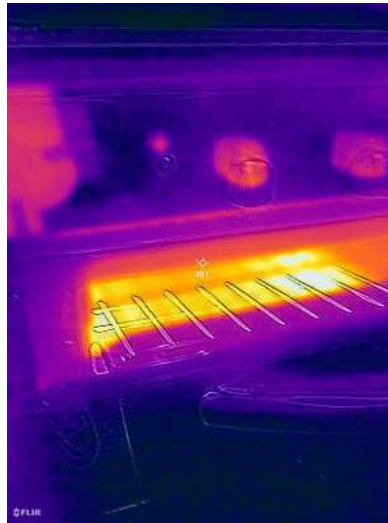
Gas rojo

Se ha detectado una fuga de gas

- Identificación: Se detectó una fuga de gas., -Posibles causas: Una incorrecta colocación o falta de mantenimiento.,
- Recomendación: Es crucial tomar medidas inmediatas para corregir la fuga y garantizar la seguridad del hogar.

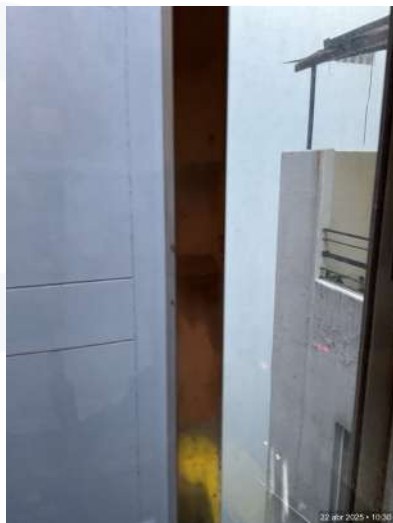
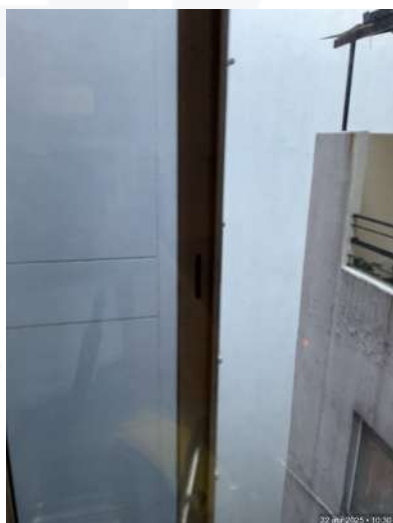
Aberturas amarillo

No abre correctamente

-Identificación: No abre correctamente., -Posibles causas: Puede deberse a que la hoja este desalineada o deteriorada., -Recomendación: Se recomienda repararla para evitar futuros problemas o mayor deterioro.

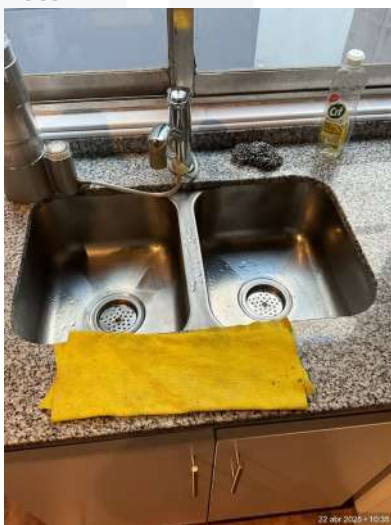
Plomería verde

Grifería funcionando correctamente.

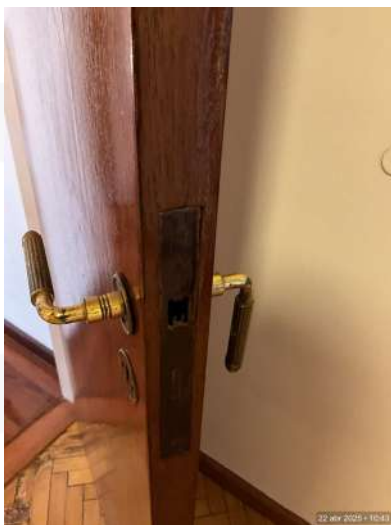
Aberturas amarillo

La traba no funciona correctamente

-Identificación: Traba de apertura defectuosa., -Posibles causas: Desalineación mecánica o piezas desgastadas., -Recomendación: Se recomienda limpiar o ajustar.

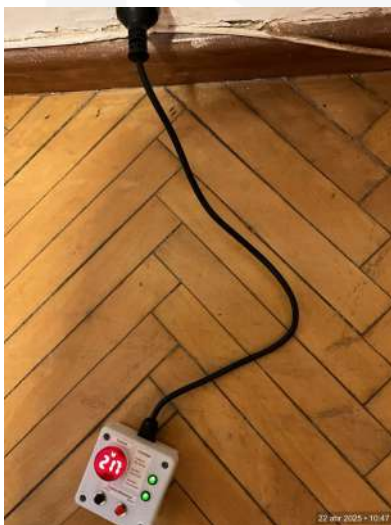
Electricidad rojo

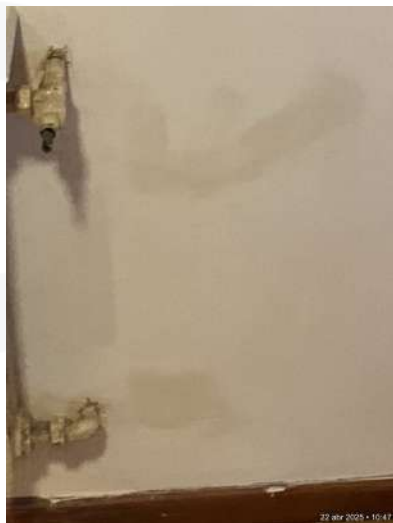
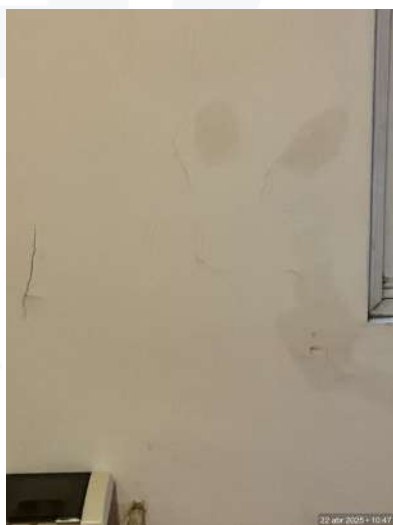
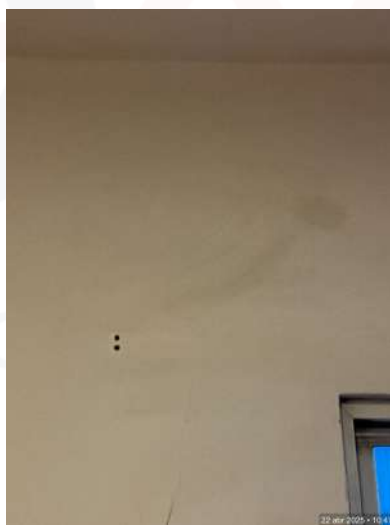
Humedad amarillo

Pintura descascarada

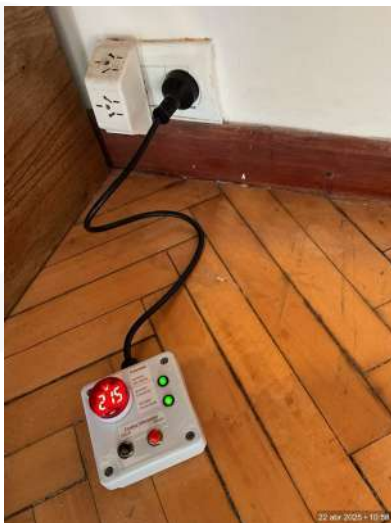
Electricidad rojo

Falta de puesta tierra

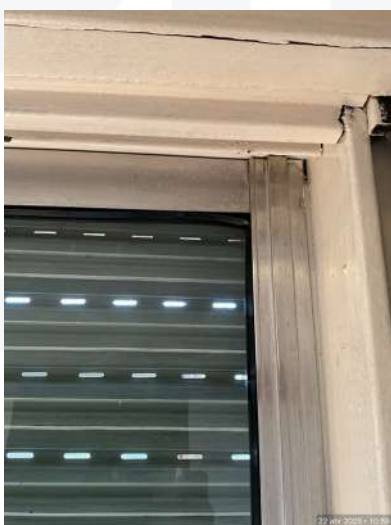
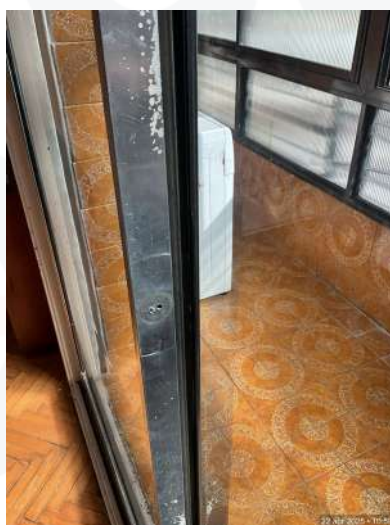
Aberturas amarillo

Cierre lateral no traba correctamente

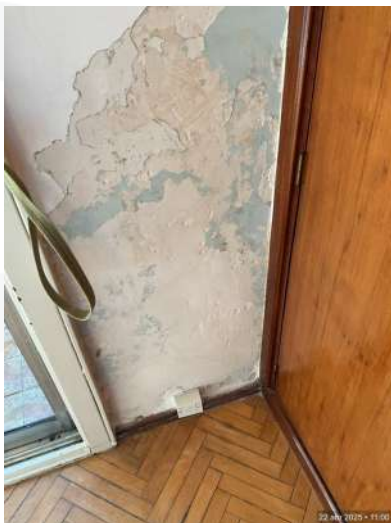
Humedad rojo

Humedades por filtraciones

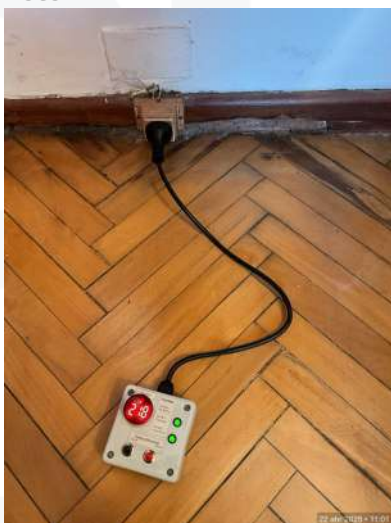
Electricidad rojo

Falta de puesta tierra

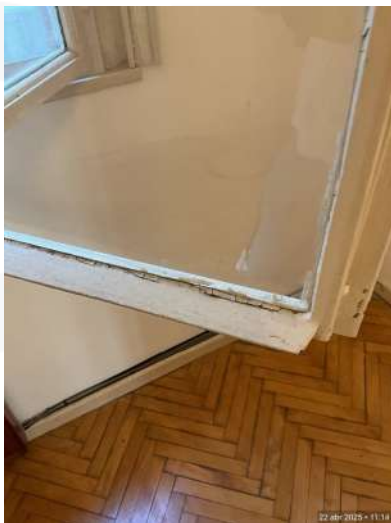
Aberturas amarillo

Falta de sellado

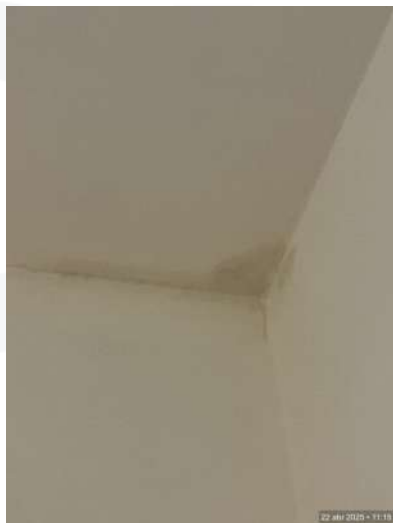
Estructura amarillo

Acabado inexacto

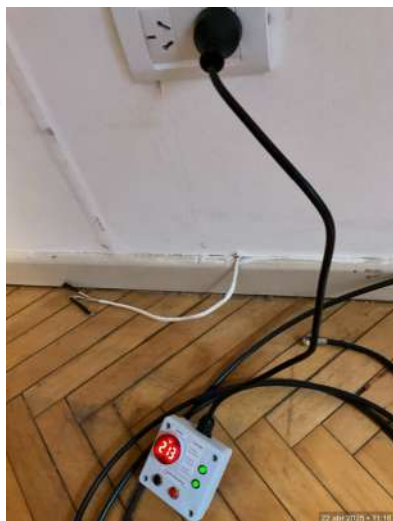
Electricidad rojo

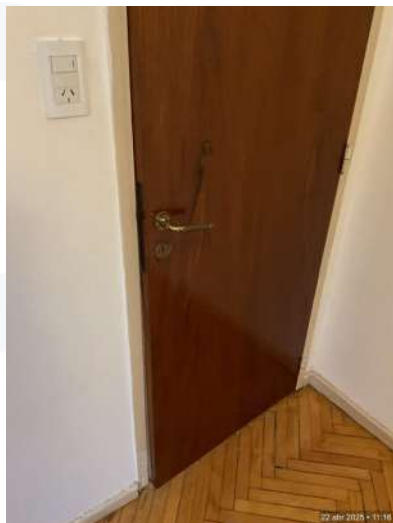
Aberturas amarillo

No cierra correctamente

-Identificación: No cierra completamente., -Posibles causas: Puede deberse a que la hoja este desalineada o deteriorada., -Recomendación: Se recomienda repararla para evitar futuros problemas o mayor deterioro.

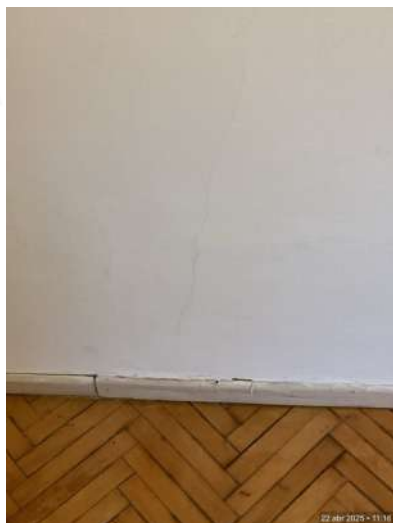
Estructura amarillo

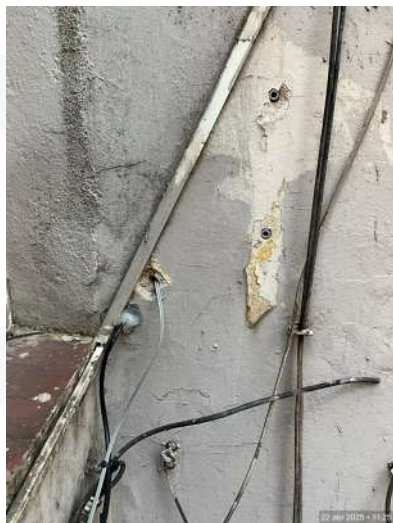
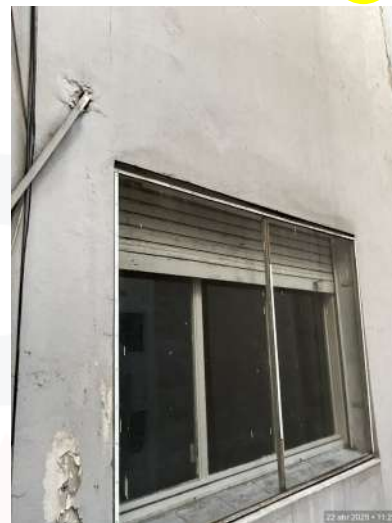
Estructura amarillo

Falta goterón

-Identificación: Se observa la falta de goterón, - Posibles causas: Si un balcón no tiene goterón, pueden surgir varios problemas como la filtración de humedad, deterioro de los materiales, aumento de la humedad y daños estéticos, -Recomendación: La solución más efectiva es instalar goterones a lo largo del borde del balcón para desviar el agua de lluvia, evitando que se deslice por el cielorraso y las paredes.

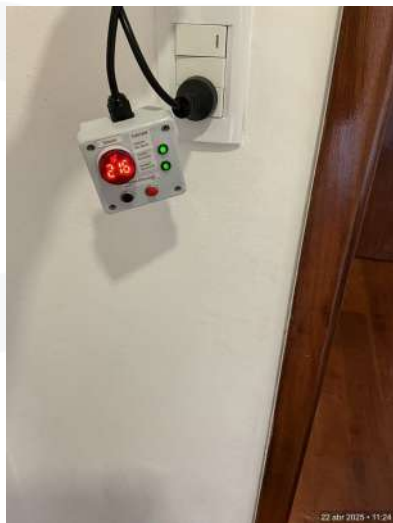
Electricidad rojo

Falta de puesta tierra

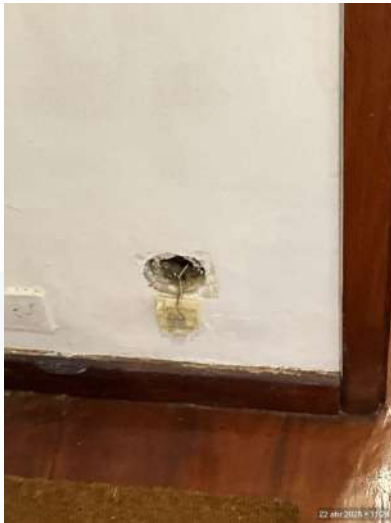
Electricidad amarillo

Falta tapa de caja

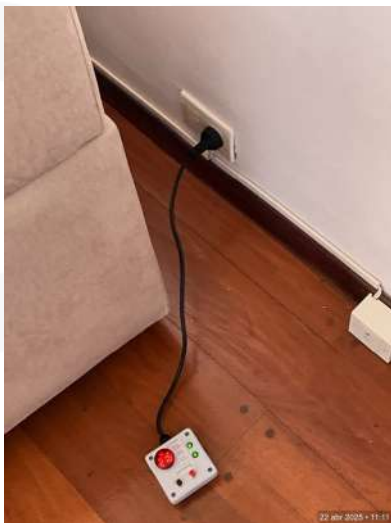
Electricidad rojo

Falta de puesta tierra

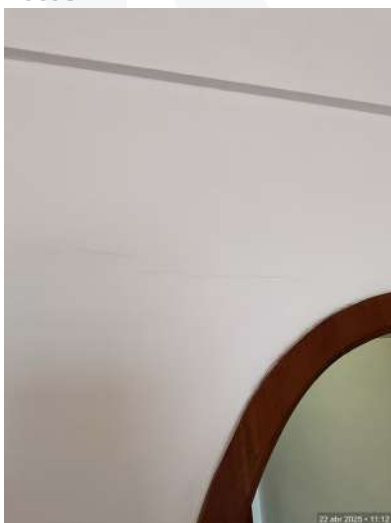
Estructura amarillo

Fisuras

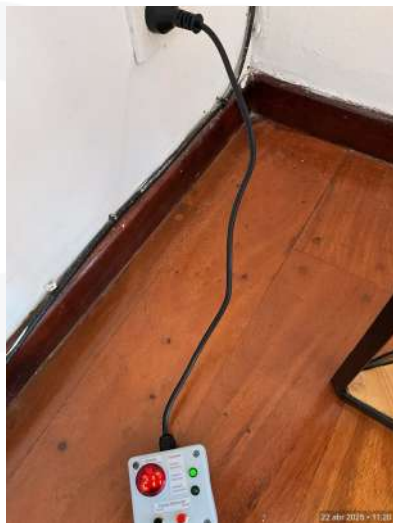
Electricidad rojo

Falta de puesta tierra

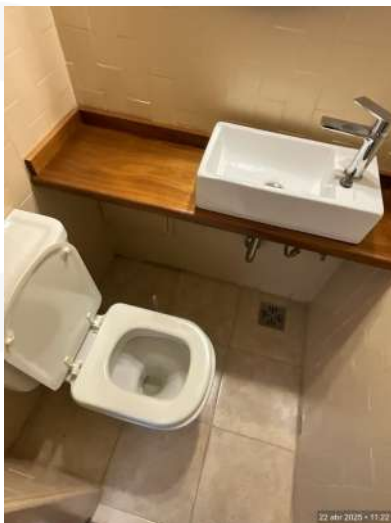
Plomería amarillo

Falta llave de paso
