RELATÓRIO TESTE DE SALT SPRAY

PROCESSO ELETRODEPOSIÇÃO CATÓDICA

REL 006/25

Juatuba, 25 de novembro de 2025

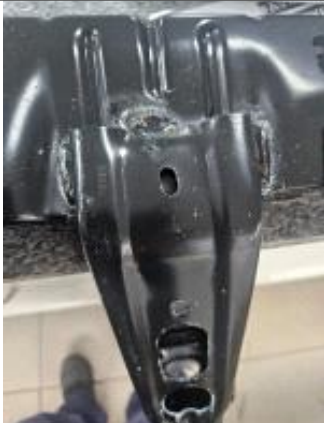
CARACTERÍSTICAS	ESPECIFICADO	RESULTADO
Aspecto	Aspecto contínuo e uniforme. Ausente de defeitos superficiais nem porosidade	Não evidenciado variações no aspecto visual
Espessura	Conforme Boletim Tecnico do material/produto empregado suportado por Relatório de Qualificação, ou desenho específico ou plano de autoqualificação do fornecedor de pintura.	25 - 30 µm
Resistência à corrosão	Depois da exposição non é permitido focos de corrosão dos materiais de suporte (ferro, zinco, alumínio, etc), também não é permitido bolhas, blistering, remoções e destaque do filme de tinta da chapa.	Conforme fotos

Foto 01 - Região reclamada (silicato)	Foto 02 - Adesão após 750 horas
