PMC GOIANA

QUAL é o Problema ?

FURO COM REBARBA

BRACKET SEAT RISER

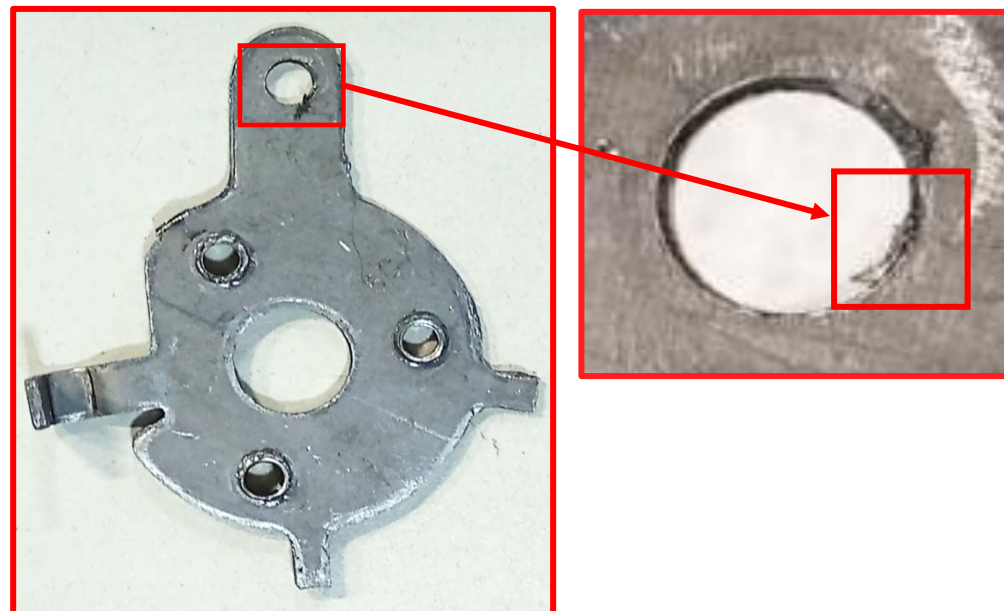
FOTO NOK

DIFICULTA A MONTAGEM NA CONTRA PEÇA

FURO COM REBARBA
