INFORME DE QUALIDADE PROMA		Nº do INFORME 2025 03 1 338	
PLANTA PMC GOIANA		DATA 19/11/2025		QUAL é o Problema ? FURO COM REBARBA	
FORNECEDOR PROMA CONTAGEM		LOCALIZAÇÃO DA EMPRESA CONTAGEM - MG		POR QUE é um problema? DIFICULTA A MONTAGEM NA CONTRA PEÇA	
RQP ABERTO POR: DJAIR ALVES		TURNO 2°		QUANDO o problema foi detectado? 19/11/2025, 1º TURNO	
DESCRIÇÃO DA PEÇA BRACKET SEAT RISER		CÓDIGO 51960031		QUEM encontrou o problema? OPERADOR DE PRODUÇÃO PMC	
PROBLEMA REINCIDENTE? <input checked="" type="checkbox"/> SIM <input type="checkbox"/> NÃO		DATA 08/09/2025		ONDE o problema foi encontrado? LINHA DE PRODUÇÃO DO CUSCINO 6W	
OBSERVAÇÕES INF. 2025031265		RESPOSTA <input checked="" type="checkbox"/> E-MAIL <input type="checkbox"/> OPR <input type="checkbox"/> STANDARD KAIZEN		COMO o problema foi encontrado? DURANTE O PROCESSO DE MONTAGEM	
		RASTREABILIDADE 5C		QTD. PEÇAS KO 28	
				QTD. PEÇAS BLOQUEADAS 7.021

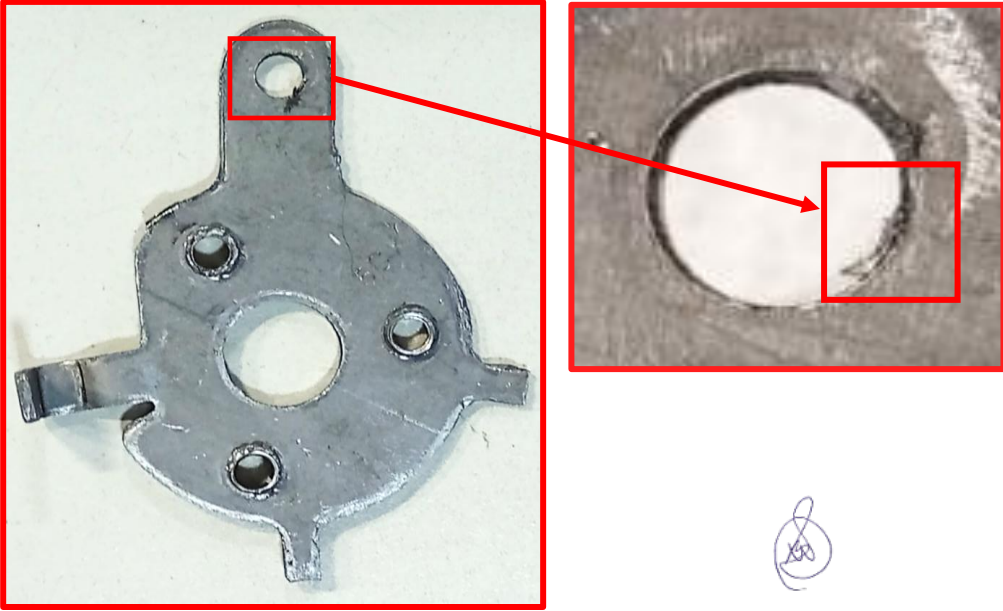
FURO COM REBARBA
