เรื่อง อธิบายลักษณะการเกิดไอน้ำภายในชุดโคมไฟหน้า

รุ่นรถ D-MAX ตั้งแต่รุ่นปี 2012 และ mu-X

เอกสารอ้างอิง ข่าวสารบริการฉบับที่ TSE-SVB2013-09 เรื่อง ปัญหาหมอกไอน้ำเกาะภายในโคมไฟหน้า ลงวันที่ 11 มิถุนายน 2556

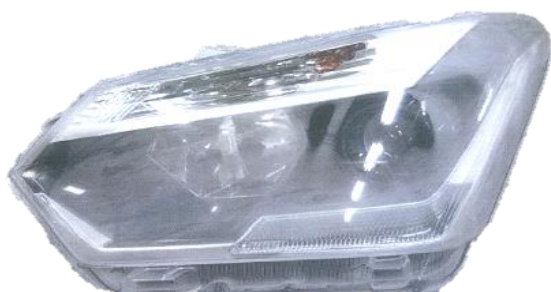
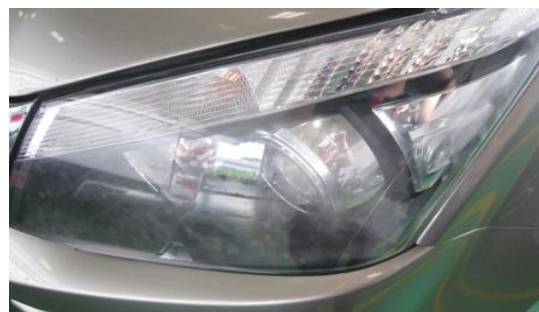
ลักษณะอาการ

การเกิดไอน้ำภายในชุดโคมไฟหน้า เมื่ออากาศที่มีความชื้นสูงถูกดูดเข้าภายในชุดโคมไฟหน้า อาจเกิดละอองไอน้ำเกาะที่ผิวด้านในของชุดโคมไฟหน้าได้

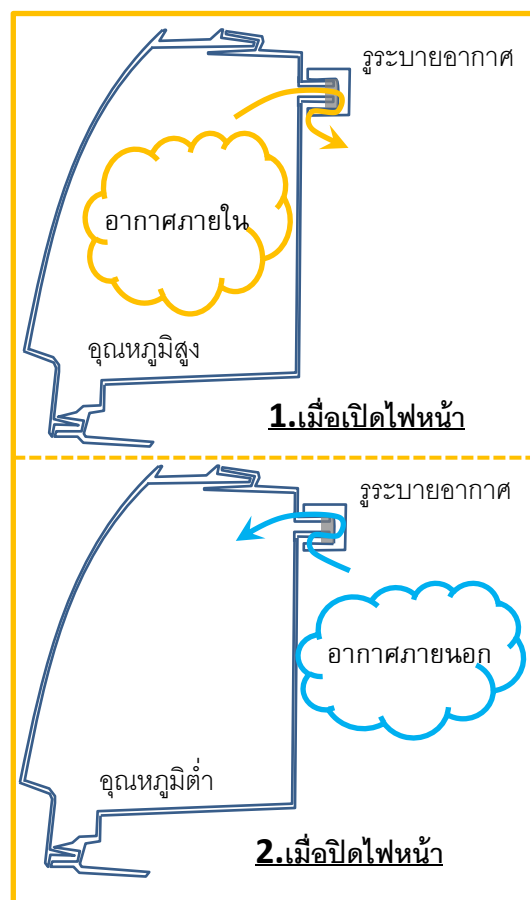
ข้อมูลเกี่ยวกับกระบวนการเกิดไอน้ำ

1. เมื่อเปิดไฟหน้า

หลังเปิดไฟหน้า อากาศภายในโคมไฟหน้าจะขยายตัว เนื่องจากอุณหภูมิที่ค่อยๆ เพิ่มขึ้น ดังนั้นจึงจำเป็นต้องมีรูระบายอากาศของชุดโคมไฟหน้า เพื่อระบายอากาศร้อน หรือระบายความร้อนออก

2. หลังจากปิดไฟหน้า

เมื่อปิดไฟหน้า อุณหภูมิภายในชุดโคมไฟจะค่อยๆ ลดต่ำลง ที่จุดนี้อากาศจากภายนอกอาจถูกดูดเข้าภายในชุดโคมไฟหน้าได้ เมื่ออุณหภูมิภายในชุดโคมไฟหน้าใกล้เคียงกับอุณหภูมิภายนอก อากาศภายนอกจะไม่ถูกดูดเข้าในชุดโคมไฟหน้า

3. ในกรณีที่ฝนตก เมื่อเปิดไฟหน้าหลังจากใช้งาน

อากาศที่มีความชื้นสูงจากภายนอกที่ดูดเข้าภายในชุดโคมไฟหน้า เมื่อความชื้นในอากาศสัมผัสกับผิวของชิ้นส่วนในโคมไฟหน้าที่เย็นตัวลง ไอน้ำในอากาศจะเกาะอยู่ที่ผิวภายในชุดโคมไฟหน้า ซึ่งเรียกว่า ไอน้ำบนผิวเลนส์โคมไฟหน้า ลักษณะการเกิดไอน้ำดังกล่าวนี้ มีโอกาสเกิดขึ้นได้ในสภาวะที่อากาศมีความชื้นสูง ซึ่งเป็นสภาวะปกติที่อาจเกิดขึ้นได้
