เรื่อง ข้อควรระวังขณะติดตั้งซีลเพลลาข้อเหวี่ยงหลัง เครื่องยนต์ RZ4E  
(ฉบับแก้ไข)

รุ่นรถ D-MAX และ mu-X 1.9Ddi Blue Power

ระบบ  
เครื่องยนต์

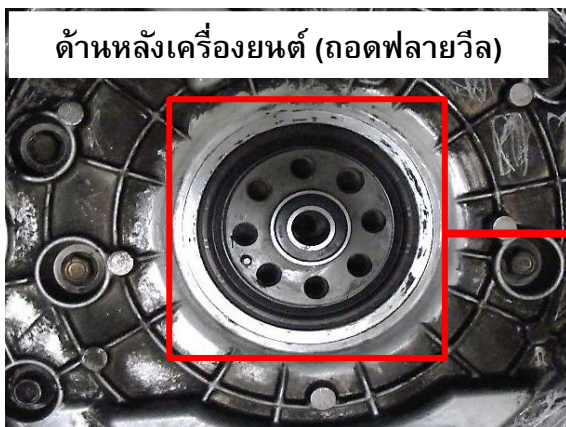
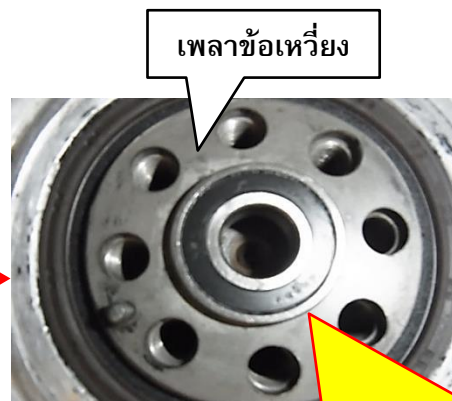
### ตำแหน่งติดตั้งไม่ถูกต้อง

จากการตรวจสอบพบว่า มีการติดตั้งลูกปืนปลายวีลที่เพลลาข้อเหวี่ยงซึ่งเป็นตำแหน่งที่ไม่ถูกต้อง ทำให้เกิดการค้ำยันระหว่างเครื่องมือติดตั้งซีลเพลลาข้อเหวี่ยงกับลูกปืนปลายวีล จึงทำให้ไม่สามารถติดตั้งซีลเพลลาข้อเหวี่ยงหลังในตำแหน่งที่กำหนดได้และเกิดปัญหาดังกล่าว

ลูกปืนปลายวีลถูกติดตั้งในตำแหน่งไม่ถูกต้อง

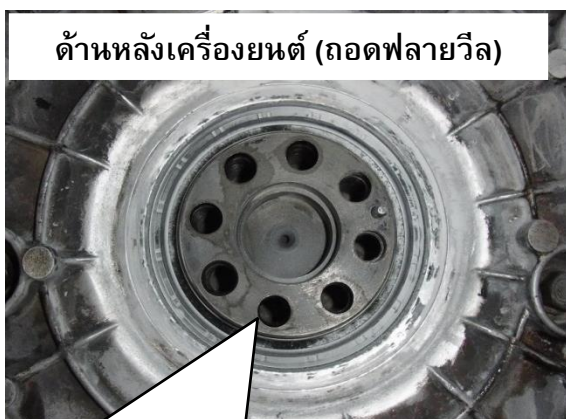
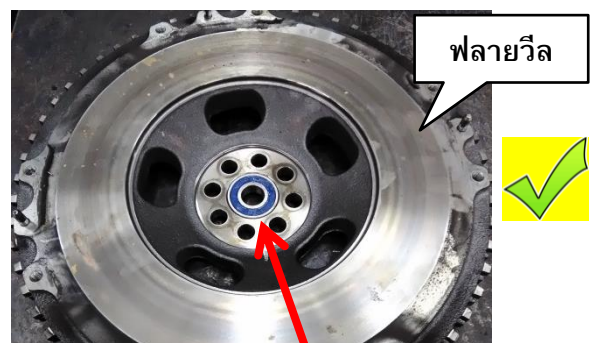
### ตำแหน่งติดตั้งที่ถูกต้อง

ลูกปืนปลายวีลติดตั้งอยู่กับปลายวีล  
(ตำแหน่งที่ถูกต้อง)

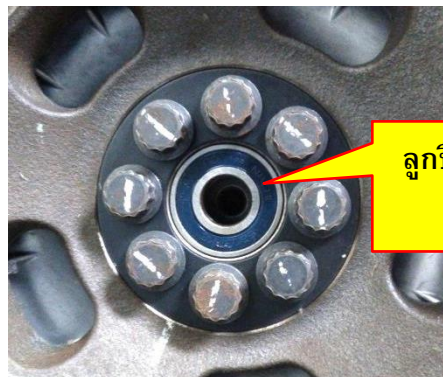
ลูกปืนฟลายวีลติดตั้งที่ฟลายวีล  
ในตำแหน่งที่ถูกต้อง

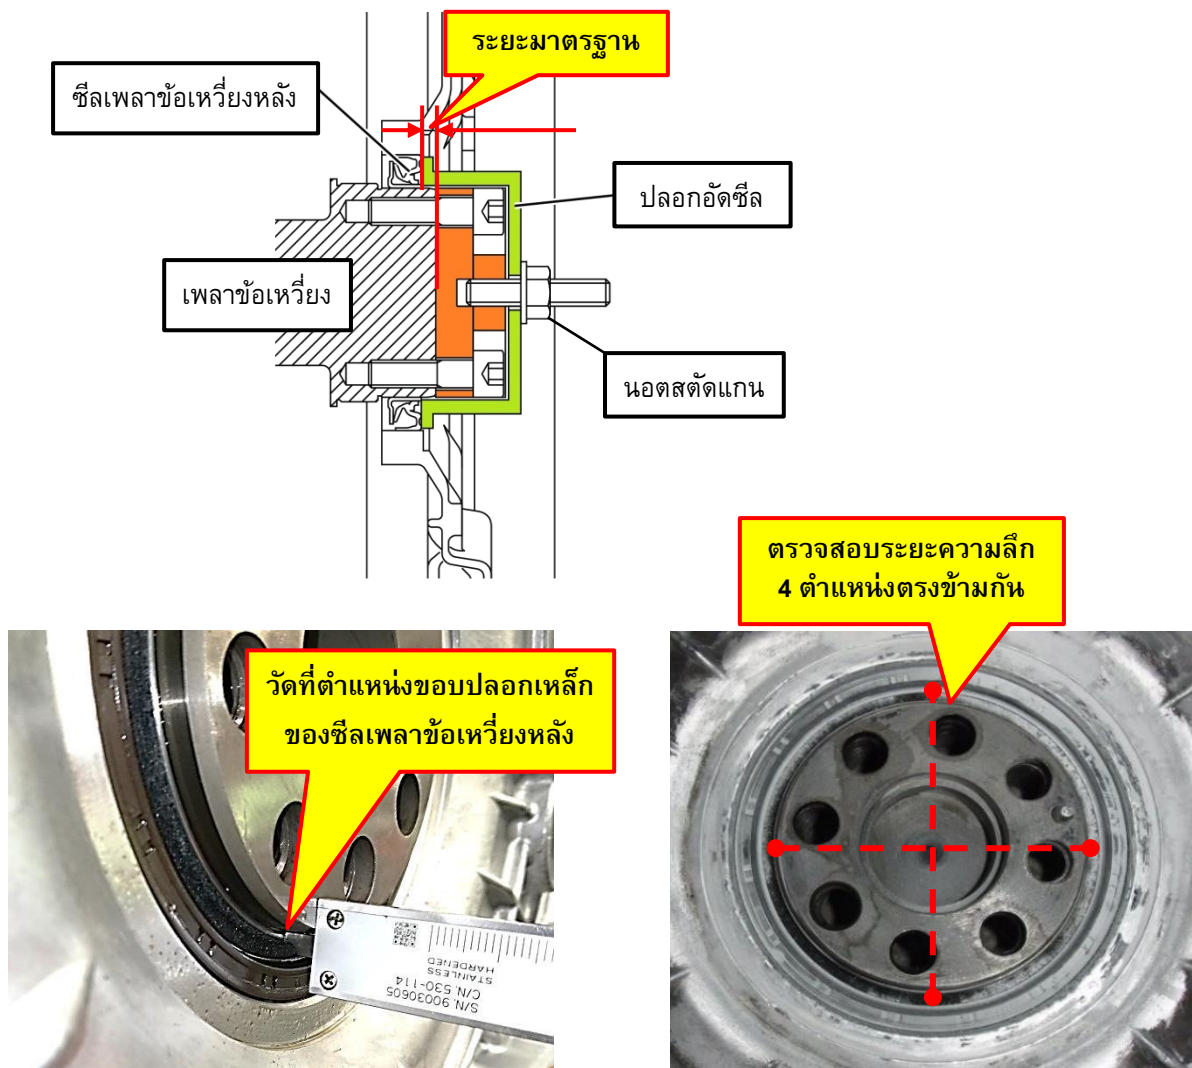
ระยะมาตรฐาน ความลึกจากปลายเพลาช้อเหวี่ยงถึงซีลเพลาช้อเหวี่ยงหลัง เครื่องยนต์ RZ4E

<b>D-MAX</b>	หมายเลขเครื่องยนต์ <u>ก่อน</u> RD2253	<b>6.7 – 7.3 มม. (0.264 – 0.287 นิ้ว)</b>
<b>Mu-X</b>	หมายเลขแชสซีส์ขึ้นต้นด้วยตัวอักษร G หรือ H	
<b>D-MAX</b>	หมายเลขเครื่องยนต์ <u>ตั้งแต่</u> RD2253	<b>2.7 – 3.3 มม. (0.106 – 0.130 นิ้ว)</b>
<b>Mu-X</b>	หมายเลขแชสซีส์ขึ้นต้นด้วยตัวอักษร J

ขั้นนอตสัดแกนเครื่องมืออัดซีลเพลลาข้อเหวี่ยงหลังจนสุด จากนั้น ตรวจสอบตำแหน่งติดตั้งซีลเพลลาข้อเหวี่ยงหลังต้องอยู่ในระยะมาตรฐานที่กำหนด โดยใช้เวอร์เนียร์คาลิเปอร์วัดระยะความลึกโดยเทียบจากปลายเพลลาข้อเหวี่ยงถึงขอบปลอกเหล็กของซีลเพลลาข้อเหวี่ยงหลัง โดยวัดระยะความลึกที่ 4 ตำแหน่งตรงข้ามกัน เพื่อตรวจสอบให้แน่ใจว่าตำแหน่งซีลเพลลาข้อเหวี่ยงหลังมีระยะความลึกที่เท่าๆกัน ดังภาพตัวอย่างด้านล่าง
