เรื่อง ขออนุญาตถอดและติดตั้งปลั๊กต่อมัดสายไฟเครื่องยนต์
รุ่นรถ รถบรรทุกอีซูซุ FXZ, FYH และ GXZ ตั้งแต่วันที่ 2008 (EURO3)

ระบบ
ไฟฟ้า

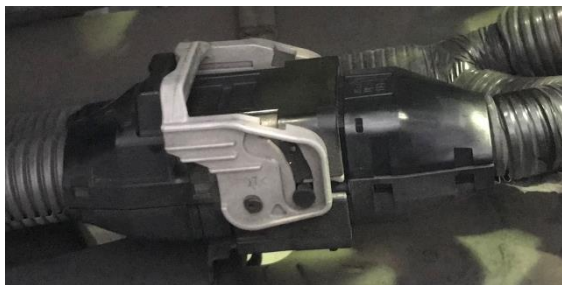
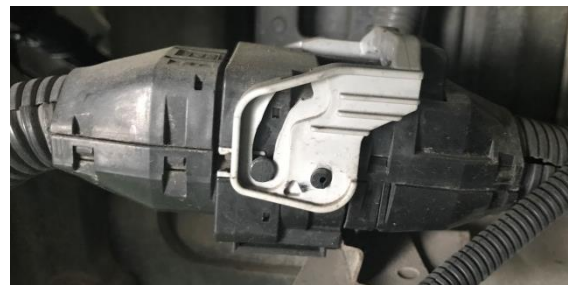
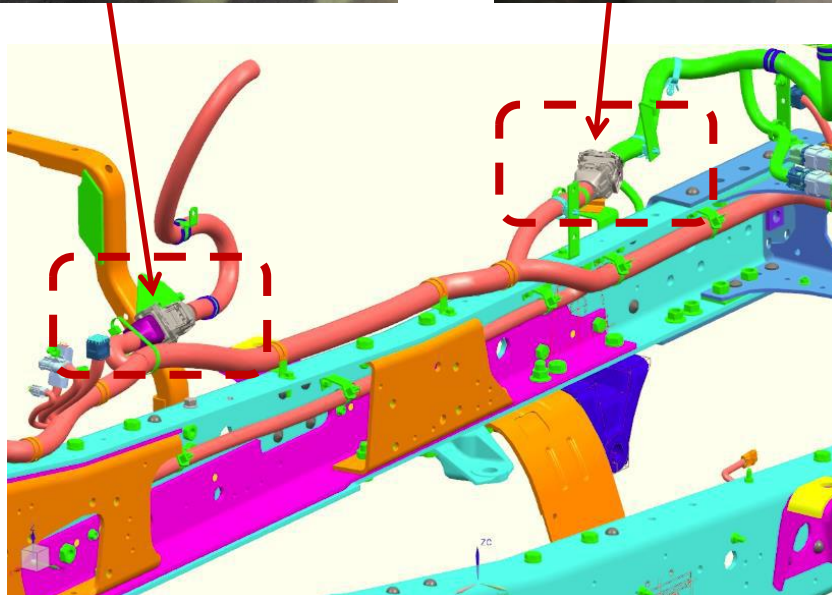
ตำแหน่งของปลั๊กต่อมัดสายไฟ

มัดสายไฟเครื่องยนต์ ติดตั้งอยู่ที่บริเวณแชสซีส์หน้าด้านซ้าย ดังรูป

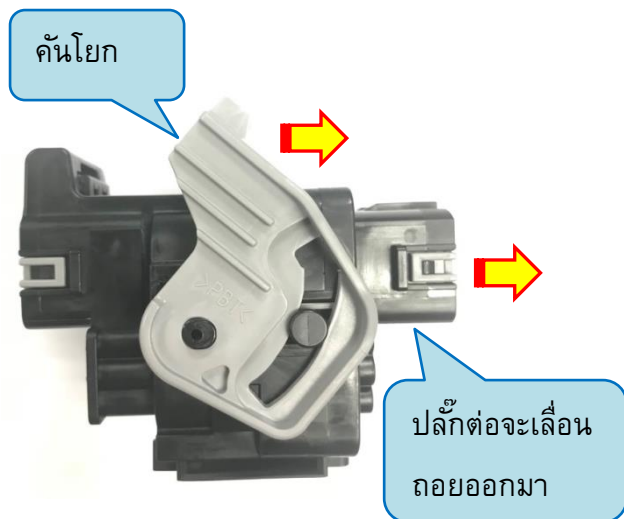
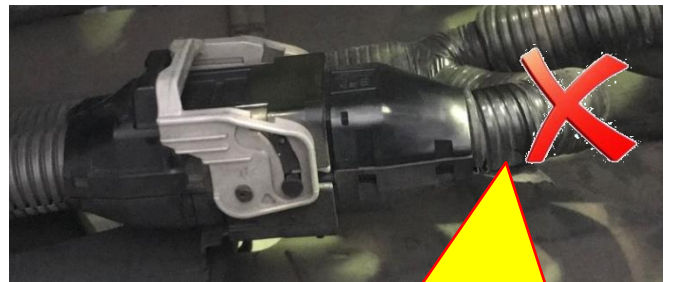
ข้อควรระวัง : ห้ามดึงสายไฟเพื่อแยกปลั๊กออก เนื่องจากอาจทำให้ขั้วสายไฟหลวมหรือหลุดได้

2. ดันคันโยกถอยออก เพื่อแยกปลั๊กต่อมัดสายไฟออกจากกัน

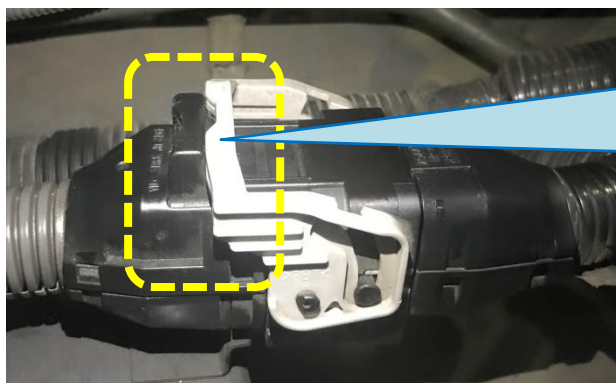
ข้อสังเกต : คันโยกจะแนบสนิทอยู่กับตัวล็อก และให้ลองใช้มือดึงคันโยกเบาๆ เพื่อตรวจสอบว่าล็อกแน่นสนิทหรือไม่

3. ตรวจสอบให้แน่ใจว่าปลั๊กต่อมัดสายไฟติดตั้งอย่างถูกต้อง
