เรื่อง	ปัญหาจากการติดตั้งอุปกรณ์ระดับยนต์ที่ไม่เหมาะสม	ระบบ
รุ่นรถ	D-MAX และ mu-X	อุปกรณ์เสริม

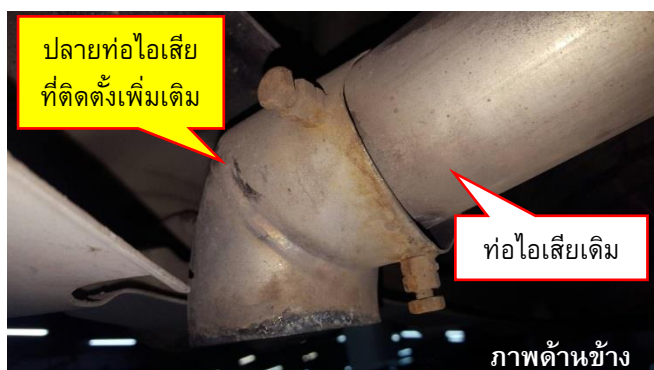
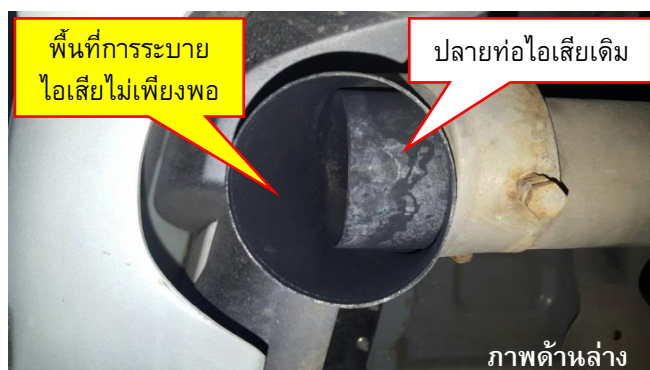
จากการตรวจสอบพบว่าเกิดจากการติดตั้งอุปกรณ์ระดับยนต์รอบตัวรถ โดยมีการติดตั้งสเกิร์ตด้านท้ายรถเพิ่มเติม และมีการต่อปลายท่อไอเสียจากเดิมโดยมีลักษณะทำมุม 90 องศา เพื่อเปลี่ยนทิศทางไอเสีย ซึ่งเป็นการติดตั้งไม่เหมาะสม จึงส่งผลกระทบต่อการทำงานของไอเสียที่ออกจากเครื่องยนต์ ทำให้เกิดความร้อนสะสมและอุณหภูมิห้องเผาไหม้สูงขึ้น จนเกิดความผิดปกติดังลักษณะอาการดังกล่าว นอกจากนี้ ยังอาจส่งผลให้เกิดปัญหาการเสียหายของชิ้นส่วนภายในเครื่องยนต์ได้

ภาพตัวอย่าง ลักษณะของการติดตั้งปลายท่อไอเสียที่ไม่เหมาะสม

กรณีพบที่มีการติดตั้งปลายท่อไอเสียเพิ่มเติม ให้ตรวจสอบลักษณะชิ้นส่วนและตำแหน่งการติดตั้ง จะต้องสามารถระบายไอเสียออกได้สะดวก ไม่ควรดัดแปลงท่อไอเสียโดยการใส่ช่องที่ปลายท่อไอเสีย หรือควรทำมุมให้น้อยที่สุดเพื่อให้ไอเสียระบายออกได้สะดวกมากที่สุด รวมถึงตรวจสอบการรั่วและการเสียหายของท่อไอเสียด้วย
