เรื่อง	แนะนำการติดตั้งแหวนปะเก็นท่อปั๊มน้ำมันเพาเวอร์	ระบบ
รุ่นรถ	D-MAX Blue Power และ mu-X Blue Power (เครื่องยนต์ RZ4E-TC)	บังคับเลี้ยว

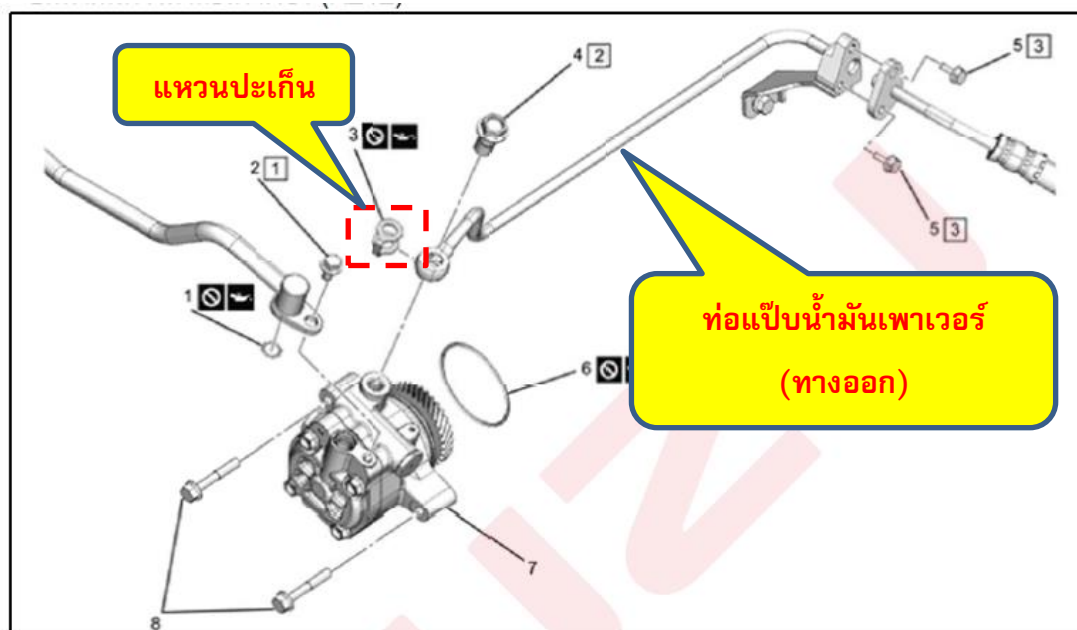
ภาพตำแหน่งแหวนปะเก็นท่อปั๊มน้ำมันเพาเวอร์

น้ำมันรั่วซึมที่บริเวณปั๊มป์พวงมาลัยเพาเวอร์

เกิดจากขณะทำการติดตั้งท่อปั๊มน้ำมันเพาเวอร์เข้ากับปั๊มป์พวงมาลัยเพาเวอร์ ในขั้นตอนการประกอบแหวนปะเก็นเข้ากับท่อปั๊มน้ำมันเพาเวอร์ อาจมีการจัดตำแหน่งแหวนปะเก็นอยู่ในตำแหน่งที่ไม่เหมาะสม ทำให้แหวนปะเก็นเสียหายขณะขันโบลต์ยึด ส่งผลให้เกิดการรั่วซึมของน้ำมันเพาเวอร์ที่ตำแหน่งแหวนปะเก็นได้

กรณีที่มีการถอดและติดตั้งปั๊มป์พวงมาลัยเพาเวอร์หรือท่อปั๊มน้ำมันเพาเวอร์ดังกล่าว ในขั้นตอนการติดตั้งปั๊มป์พวงมาลัยเพาเวอร์ (อ้างอิงขั้นตอนการประกอบในคู่มือการซ่อม) หลังจากติดตั้งปั๊มป์พวงมาลัยเพาเวอร์เข้ากับตัวรถแล้ว ขณะที่ประกอบแหวนปะเก็นติดตั้งกับท่อปั๊มน้ำมันเพาเวอร์เข้ากับตัวปั๊มป์พวงมาลัยเพาเวอร์ จำเป็นต้องมีการจัดตำแหน่งของแหวนปะเก็นเพื่อป้องกันแหวนปะเก็นหมุนตามขณะขันโบลต์ยึดท่อปั๊มน้ำมันเพาเวอร์ ตามขั้นตอนดังนี้
