เรื่อง	ปัญหาท่ออย่างอินเตอร์คูลเลอร์เสียดสีกับแผ่นกันความร้อน (ฉบับเพิ่มเติม)	ระบบ เครื่องยนต์
รุ่นรถ	D-MAX Blue Power และ MU-X Blue Power

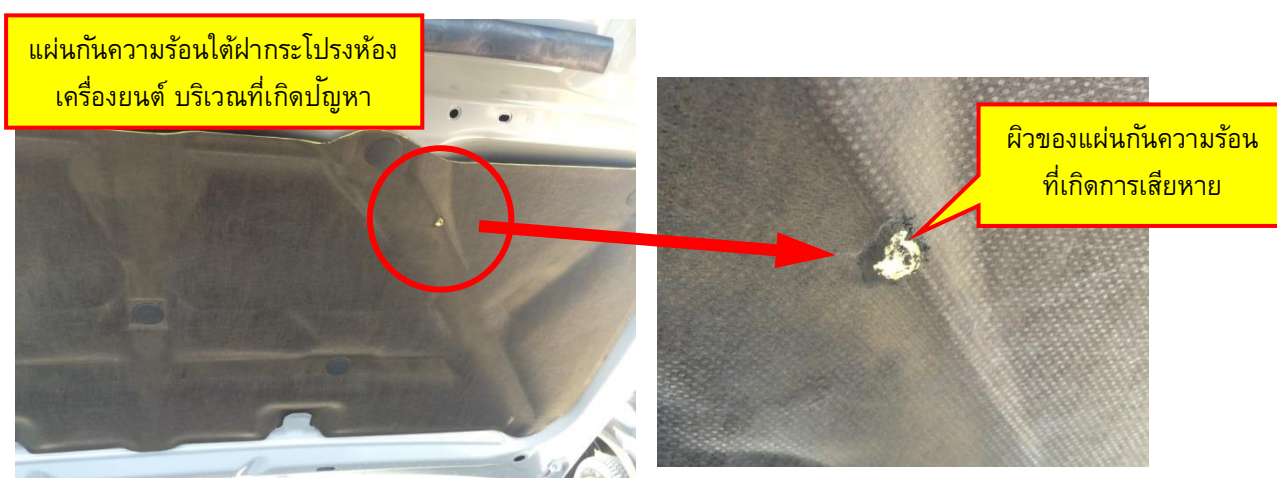
แผ่นกันความร้อนใต้ฝากระโปรงห้องเครื่องยนต์ เกิดรอยเสียดสีกับท่ออย่างอินเตอร์คูลเลอร์ ด้านที่ออกจากอินเตอร์คูลเลอร์ไปเข้าที่ท่อร่วมไอดี

จากการตรวจสอบพบว่าปัญหาดังกล่าว เกิดจากการเสียดสีกันระหว่างแผ่นกันความร้อนใต้ฝากระโปรงห้องเครื่องยนต์กับท่ออย่างอินเตอร์คูลเลอร์ ด้านออกจากอินเตอร์คูลเลอร์ไปยังท่อร่วมไอดี เนื่องจากมีระยะห่างน้อยเกินไป ซึ่งเมื่อปิดฝากระโปรงห้องเครื่องยนต์และมีการวิ่งใช้งาน แผ่นกันความร้อนอาจสัมผัสกับท่ออย่างอินเตอร์คูลเลอร์ ทำให้เกิดการเสียดสีกับท่ออย่างทำให้เกิดปัญหาลักษณะดังกล่าวได้

ทำการแก้ไขโดยจัดตำแหน่งติดตั้งท่ออินเตอร์คูลเลอร์ ตามขั้นตอนดังนี้

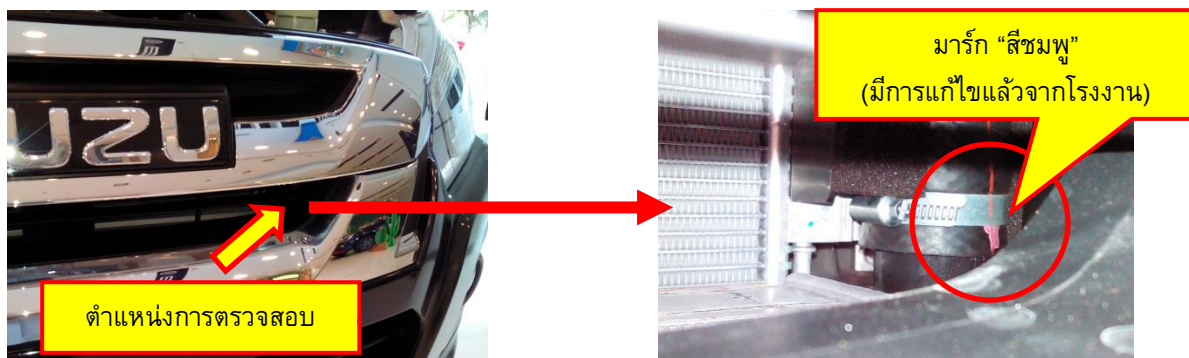
ข้อสังเกต : รถที่มีการแก้ไขแล้วจากโรงงานผลิตจะมีการทำเครื่องหมาย “สีชมพู” (เดิม “สีเหลือง”) ที่ตำแหน่งท่ออย่างด้านอินเตอร์คูลเลอร์ (หลังกระจังหน้าด้านซ้าย) ดังภาพตัวอย่าง หากพบปัญหาในรถที่แก้ไขแล้วขอให้แจ้งปัญหาเข้ามายัง ส่วนงานสนับสนุนด้านเทคนิคเล็ก ฝ่ายบริการด้านเทคนิคและวิศวกรรม
