เรื่อง	แนวทางการปฏิบัติงาน กรณีพบคราบน้ำหล่อเย็นบริเวณรอยต่อของหน้าแปลนปั้มน้ำและเสื้อสูบ	ระบบ
รุ่นรถ	รถยนต์อีซูซุดีแมคซ์และอีซูซุมิว-เอ็กซ์ รุ่นเครื่องยนต์ RZ4E	เครื่องยนต์

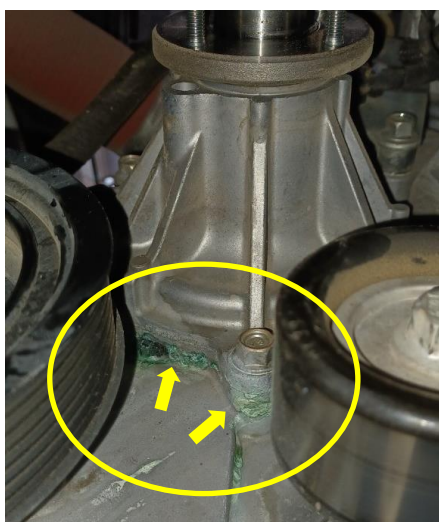
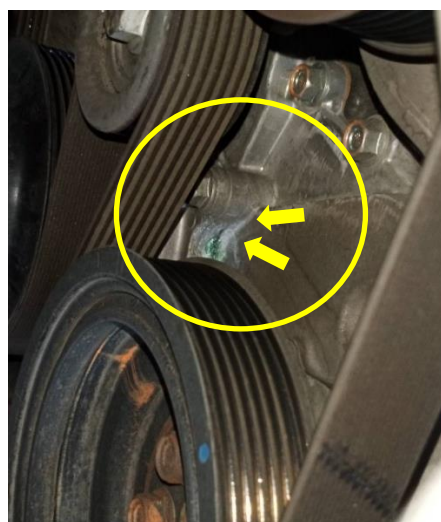
พบคราบน้ำหล่อเย็นบริเวณรอยต่อของหน้าแปลนปั้มน้ำและเสื้อสูบ

กรณีพบคราบน้ำหล่อเย็นบริเวณรอยต่อของหน้าแปลนปั้มน้ำและเสื้อสูบ ขอให้เจ้าหน้าที่ศูนย์บริการตรวจสอบและวิเคราะห์ลักษณะการเสียหายให้ชัดเจน จากนั้นทำการแก้ไขตามความเสียหายที่ตรวจพบ โดยอ้างอิงแนวทางการแก้ไขตามตารางด้านล่างนี้

ผลการตรวจสอบ	แนวทางการแก้ไข
ตรวจพบปะเก็นปั้มน้ำชำรุดเสียหาย แต่ปั้มน้ำใช้งานได้ปกติ	เปลี่ยนเฉพาะปะเก็น
ตรวจพบปั้มน้ำชำรุดเสียหาย	เปลี่ยนปั้มน้ำพร้อมปะเก็น
