เรื่อง	การอัปเดตซอฟต์แวร์เพื่อรับข้อมูลการจราจร สำหรับวิทยุ KENWOOD รุ่น DNX7310BT, DNX7380BT, DNX7150BT	ระบบ
รุ่นรถ	รถยนต์ไอซูซุ MU-7 Choiz ปี 2013, All new Isuzu D-MAX ปี 2012, D-MAX และ mu-X ปี 2017	อุปกรณ์เสริม

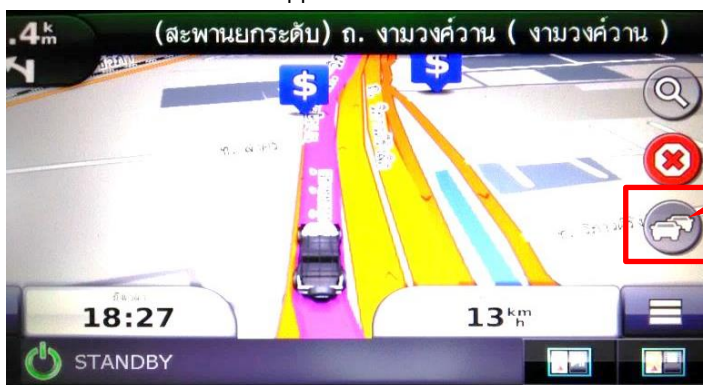
ระบบนำทางวิทยุ KENWOOD ไม่แสดงข้อมูลการจราจรปัจจุบันบนหน้าจอ ภาพตัวอย่างลักษณะอาการ (วิทยุรุ่น DNX7150BT)

ไม่สามารถรับข้อมูลจราจรได้  
(สัญลักษณ์สีเทา)

เนื่องจากคณะกรรมการกิจการกระจายเสียง กิจการโทรทัศน์ และกิจการโทรคมนาคมแห่งชาติ (กสทช.) ได้มีการปรับปรุงแผนความถี่ระบบส่งสัญญาณข้อมูลวิทยุใหม่ ซึ่งส่งผลกระทบต่อรหัสรายการ หรือ PI Code (Program Identification Code) เดิมของระบบนำทางที่ใช้ในการรับข้อมูลการจราจรผ่านคลื่นความถี่วิทยุ (ระบบ เอฟ.เอ็ม. (FM)) ทำให้ไม่สามารถรับข้อมูลการจราจรปัจจุบันได้ โดยมีผลตั้งแต่วันที่ 17 กันยายน 2561 เป็นต้นไป

กรณีลูกค้าที่ใช้งานในพื้นที่เขตกรุงเทพฯ และปริมณฑล หากลูกค้าแจ้งปัญหาการแสดงผลการจราจรดังกล่าว ให้ทำการอัปเดตซอฟต์แวร์เวอร์ชันใหม่

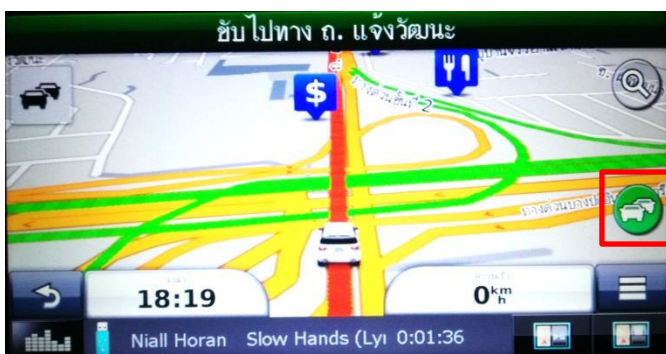
- การรับและแสดงข้อมูลการจราจรปัจจุบัน มีเฉพาะในพื้นที่เขตกรุงเทพฯ และปริมณฑลเท่านั้น
- ฟังก์ชันแสดงข้อมูลการจราจรปัจจุบัน จะมีในระบบนำทางของวิทยุ KENWOOD บางรุ่นเท่านั้น โดยสามารถสังเกตได้ที่สัญลักษณ์วงกลมในกรอบสีแดง ดังภาพตัวอย่าง (ตำแหน่งของสัญลักษณ์อาจแตกต่างกัน)

สีเขียว		การจราจรมีความหนาแน่นต่ำ
สีเหลือง		การจราจรมีความหนาแน่นปานกลาง
สีแดง		การจราจรมีความหนาแน่นสูง
สีเทา		ไม่สามารถรับข้อมูลจราจรได้ในขณะนั้น

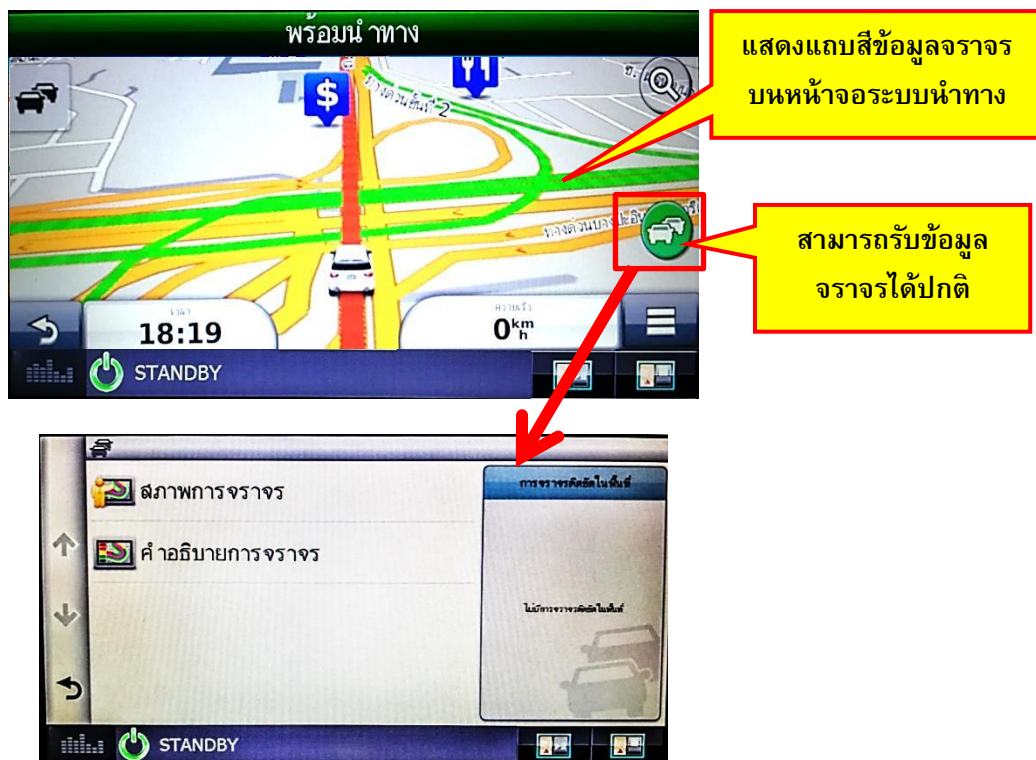
2.8. หลังอัปเดตซอฟต์แวร์เสร็จสิ้น จะสามารถรับข้อมูลจราจรได้ตามปกติ ดังภาพตัวอย่าง
