เรื่อง	การรีโปรแกรมชุดหน้าปัดสำหรับรถบรรทุก ISUZU KING OF TRUCKS	ระบบ
รุ่นรถ	รถบรรทุกอีซูซุ รุ่น FTR FVM FVZ และ FXZ GXZ เฉพาะเครื่องยนต์รุ่น 6NX1	ไฟฟ้า

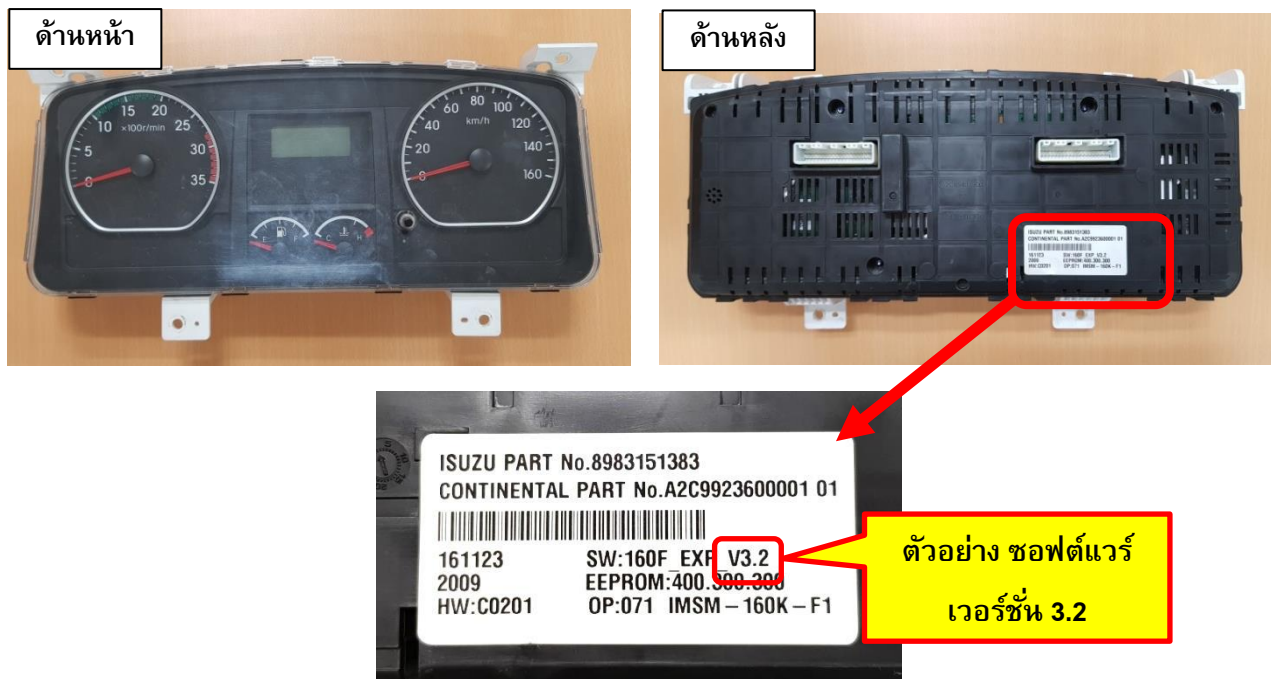
ภาพตัวอย่าง ตำแหน่งซอฟต์แวร์เวอร์ชันของชุดแผงหน้าปัด

ทำการถอดชุดหน้าปัดออกมาเพื่อตรวจสอบ หมายเลขอะไหล่และเวอร์ชันซอฟต์แวร์ ของชุดหน้าปัด โดยเวอร์ชันซอฟต์แวร์ จะถูกระบุอยู่ที่ด้านหลังชุดหน้าปัดในตำแหน่งดังรูปตัวอย่าง แล้วดำเนินการตามขั้นตอนใน “ตารางขั้นตอนการปฏิบัติงาน”
