TSE-SVB-2023-07

15 พฤษภาคม 2566

เรื่อง	แนวทางการแก้ไขเบื้องต้นเฉพาะกรณีใช้งาน G-IDSS เวอร์ชันที่สูงกว่า core. 5.357 แต่ไม่สามารถโปรแกรม ID หัวฉีดได้	โปรแกรม
รุ่นรถ	รถยนต์ไอซูซุ D-MAX ตั้งแต่รุ่นปี 2020 เฉพาะรุ่นเครื่องยนต์ 1.9	G-IDSS

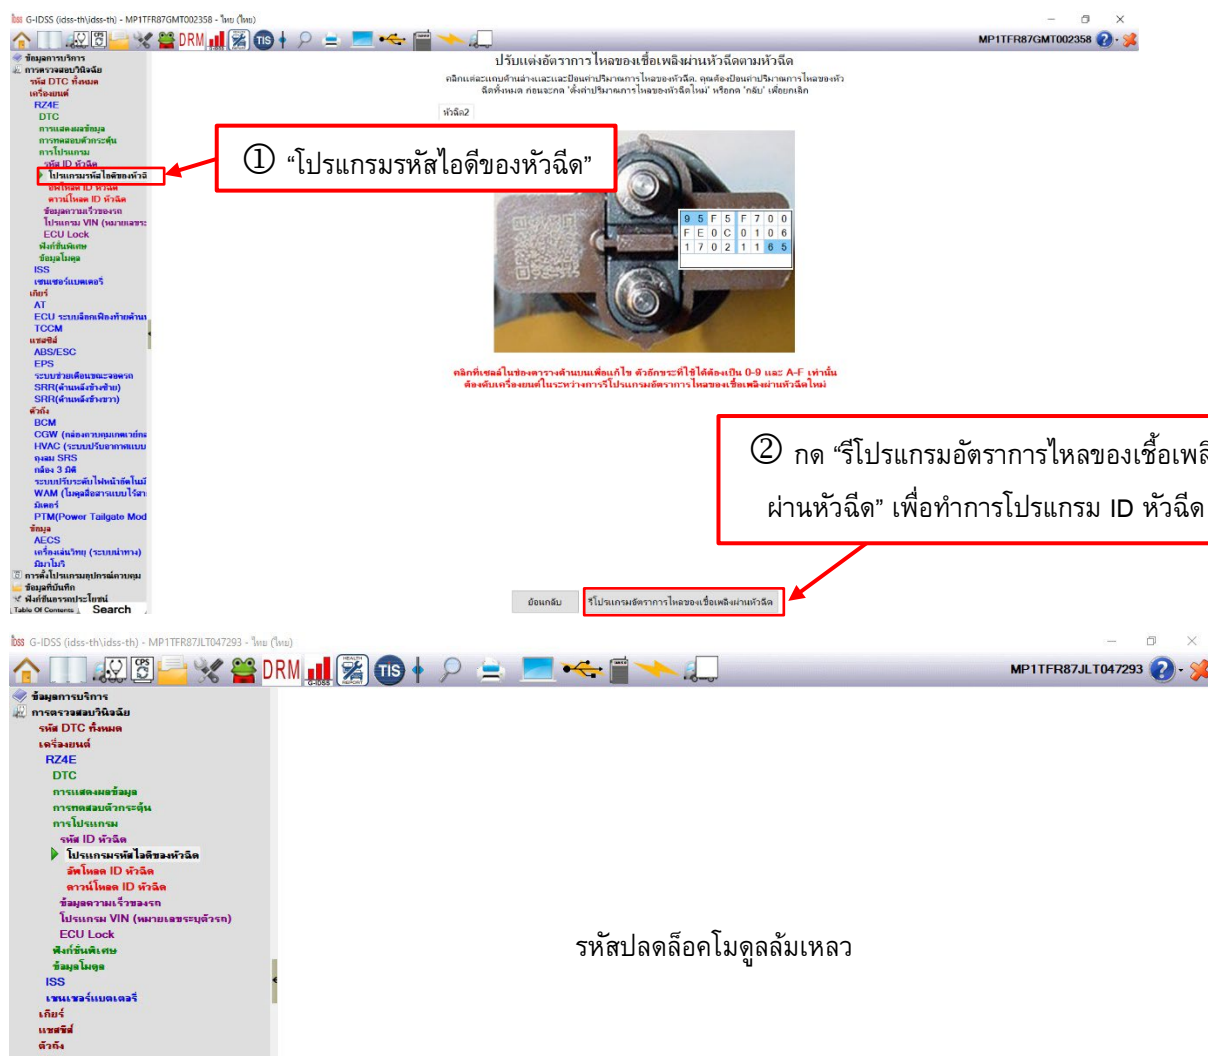
บริษัทฯ ขอชี้แจงแนวทางการแก้ไขเบื้องต้นเฉพาะกรณีใช้งาน G-IDSS เวอร์ชันที่สูงกว่า core. 5.357 แต่ไม่สามารถโปรแกรม ID หัวฉีดได้ เนื่องจากพบข้อบกพร่องของข้อมูลใน G-IDSS เวอร์ชันที่สูงกว่า core. 5.357 จึงทำให้เกิดข้อผิดพลาดขึ้น ซึ่งขณะนี้ผู้รับผิดชอบอยู่ระหว่างดำเนินการแก้ไขข้อมูลเวอร์ชันที่สูงกว่า core. 5.357 ให้สามารถใช้งานได้อย่างสมบูรณ์เร็วที่สุด หากมีการดำเนินการเสร็จเรียบร้อย จะแจ้งให้ศูนย์บริการทราบต่อไป

เมื่อเข้า G-IDSS เวอร์ชันที่สูงกว่า core. 5.357 ที่หน้าเมนู ① “โปรแกรมรหัสไอดีของหัวฉีด” และทำการโปรแกรม ID หัวฉีดโดยกดเลือก ② “รีโปรแกรมอัตราการไหลของเชื้อเพลิงผ่านหัวฉีด” ภายหลังการกดเลือก หน้าจอจะปรากฏข้อความ “รหัสปลดล็อกโมดูลล้มเหลว” หมายถึง การโปรแกรม ID หัวฉีดไม่สำเร็จ ดังภาพตัวอย่าง

1. ถอยเวอร์ชัน G-IDSS

ขั้นตอนการถอยเวอร์ชัน G-IDSS	
1. ดาวน์โหลดไฟล์ 25955.zip จาก ระบบคุณใจดี > ธุรกิจหลังการขาย > ข้อมูลด้านเทคนิคและงานเคลม > ข้อมูลข่าวสารบริการ > ข่าวสาร บริการอีซูซุ ปี 2023 > ข้อมูลเพิ่มเติม	<p>ดาวน์โหลดไฟล์ 25955.zip</p> <p><u>ข้อมูลเพิ่มเติม</u></p> <ul style="list-style-type: none"> ไฟล์ข้อมูลแก้ไข(ชั่วคราว)โปรแกรม G-IDSS <ul style="list-style-type: none"> 25955.zip 26391.zip
2. แยกไฟล์ 25955.zip ให้เป็น โฟลเดอร์	 
3. เข้าไปที่โฟลเดอร์ 25955 > files > bin > GIDSSUpdate.exe เปิดไฟล์ที่ชื่อว่า "GIDSSUpdate.exe"	 
4. ทำการติดตั้งไฟล์ "GIDSSUpdate.exe" รอจนโปรแกรม ดำเนินการเสร็จเรียบร้อย

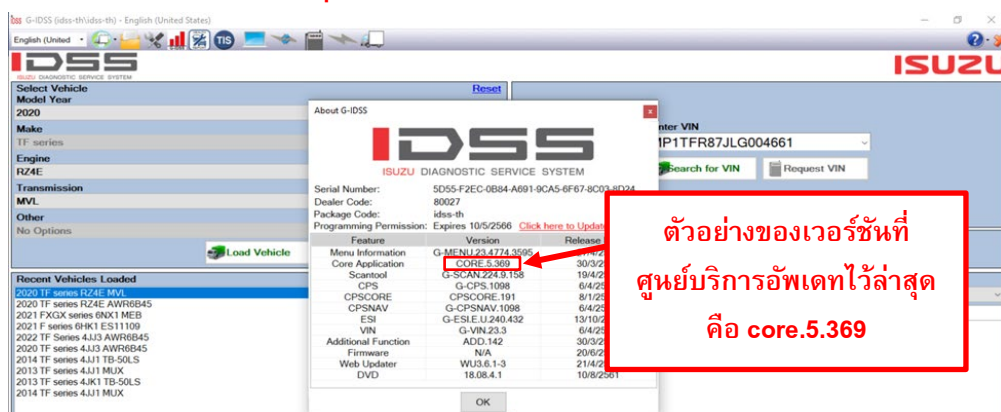
ข้อสังเกต เมื่อปฏิบัติการถอยเวอร์ชันตามรายละเอียดด้านบนเรียบร้อยแล้ว เวอร์ชัน G-IDSS ที่หน้าจอจะไม่เปลี่ยนแปลง ยังคงแสดงเป็นเวอร์ชันล่าสุดที่ได้อัปเดตไว้ ดังภาพตัวอย่าง

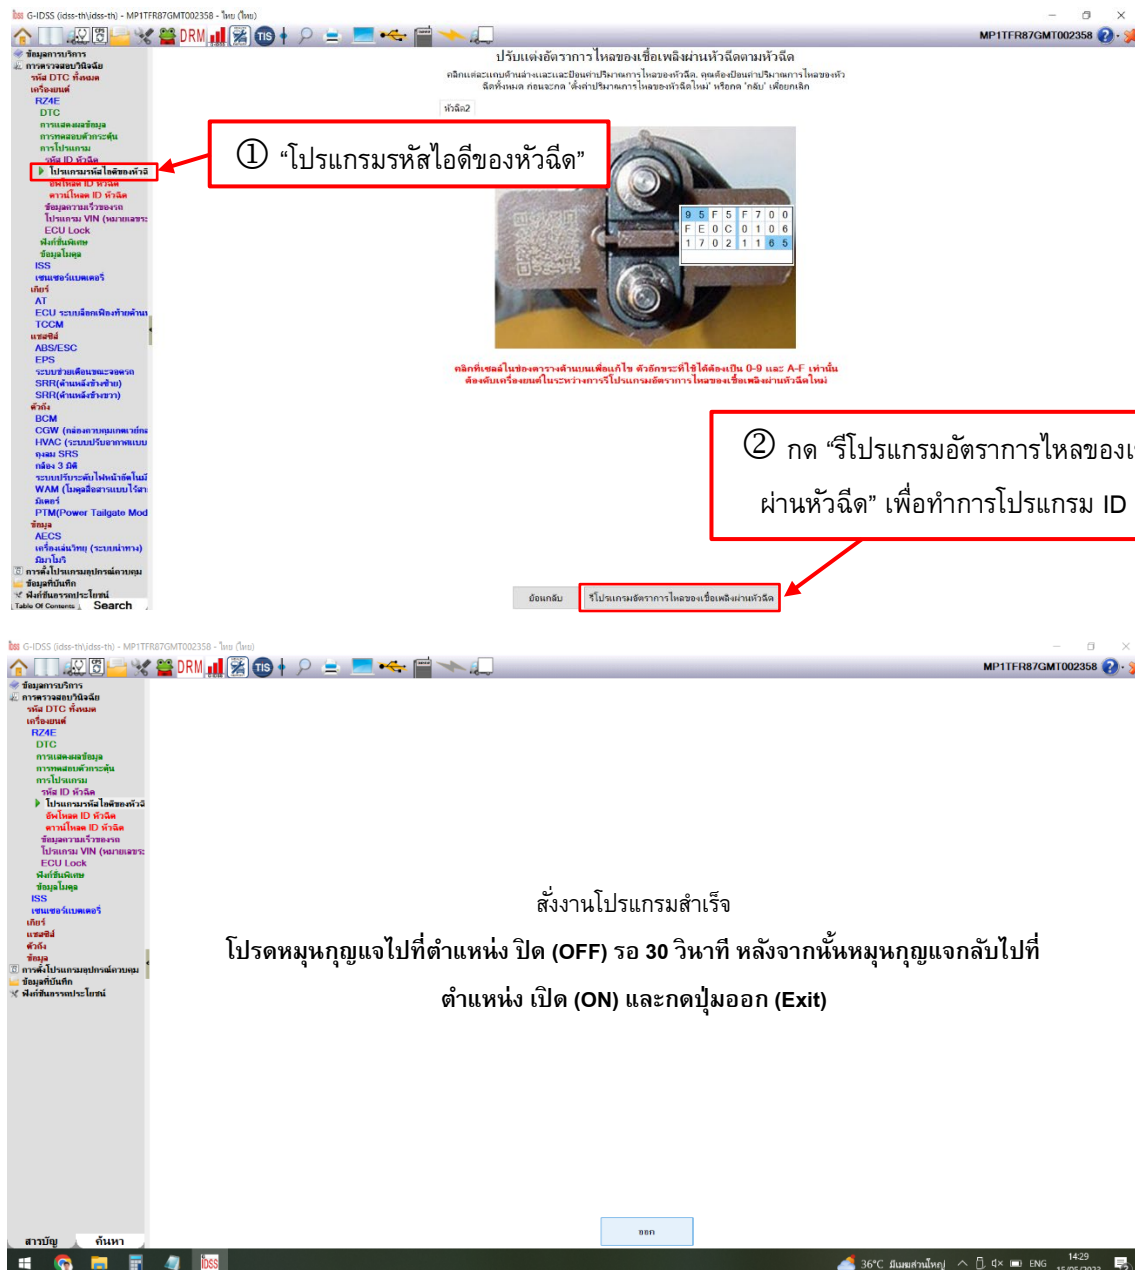
เลือกเมนู ① “โปรแกรมรหัสไอดีของหัวฉีด” และทำการโปรแกรม ID หัวฉีดโดยกดเลือก ② “รีโปรแกรมอัตราการไหลของเชื้อเพลิงผ่านหัวฉีด” หากดำเนินการโปรแกรม ID หัวฉีดสำเร็จ จะปรากฏข้อความ “สั่งงานโปรแกรมสำเร็จ โปรดหมุนกุญแจไปที่ตำแหน่ง ปิด (OFF) รอ 30 วินาที หลังจากนั้นหมุนกุญแจกลับไปตำแหน่ง เปิด (ON) และกดปุ่มออก (Exit)”

ดังภาพตัวอย่าง

หมายเหตุ ภายหลังจากดำเนินการโปรแกรม ID หัวฉีดเรียบร้อยแล้ว ขอให้ศูนย์บริการดำเนินการอัปเดตเวอร์ชัน G-IDSS กลับไปเป็นเวอร์ชันล่าสุดด้วย เนื่องจากการดำเนินการในส่วนอื่น ๆ จำเป็นต้องใช้งาน G-IDSS เวอร์ชันล่าสุดจึงจะดำเนินการได้ โดยให้ปฏิบัติตามขั้นตอนในหน้าถัดไป
