เรื่อง	ข้อแนะนำเกี่ยวกับการหลีกเลี่ยงการใช้อุปกรณ์เสริมภายในรถที่มีผลกระทบต่อ การรับสัญญาณ GPS ของระบบ TELETEC	ระบบ อุปกรณ์เสริม
รุ่นรถ	รถยนต์และรถบรรทุกทุก chassis ที่ติดตั้งระบบ TELETEC

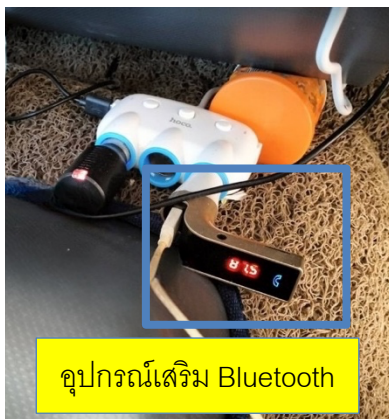
อุปกรณ์เสริมดังกล่าวบางรุ่น เมื่อใช้งานจะส่งคลื่นสัญญาณรบกวนการรับสัญญาณ GPS ของระบบ TELETEC ส่งผลให้ระบบ TELETEC ระบุพิกัดตำแหน่งของรถไม่ได้หรือไม่ถูกต้อง

อุปกรณ์เสริม Bluetooth

หากมีลูกค้าแจ้งอาการลักษณะดังกล่าว ขอให้เจ้าหน้าที่ศูนย์บริการตรวจสอบว่ามีการติดตั้งอุปกรณ์เสริมตามตัวอย่างข้างต้นหรือไม่ หากพบว่ามี ให้แจ้งลูกค้าขอลดปลั๊กออกชั่วคราว เพื่อไม่ให้อุปกรณ์ทำงาน จากนั้นตรวจสอบสัญญาณจากระบบ “คุณช่าง” หรือติดต่อ Call center หมายเลข 02-1180777 กด 5 เพื่อขอให้เจ้าหน้าที่ตรวจสอบสัญญาณ GPS

- กรณีถอดออกแล้ว ระบบ TELETEC สามารถระบุพิกัดตำแหน่งของรถได้ตามปกติ ให้ชี้แจงลูกค้าหยุดใช้ หรือเปลี่ยนอุปกรณ์ใหม่ที่ไม่รบกวนสัญญาณ GPS และแนะนำลูกค้าให้ทดสอบการใช้งานของอุปกรณ์กับรถก่อนนำมาติดตั้งใช้งาน
- กรณีถอดออกแล้ว ระบบ TELETEC ยังระบุพิกัดตำแหน่งของรถไม่ได้หรือไม่ถูกต้อง ให้ตรวจสอบว่ายังมีอุปกรณ์อื่นๆ ที่อาจมีผลกระทบต่อสัญญาณ GPS อีกหรือไม่ เช่น ฟิล์มกรองแสง การแขวนหรือวางสิ่งของที่บดบังเสาสัญญาณ GPS เป็นต้น หากยังไม่สามารถแก้ไขได้ ให้ติดต่อ Call center หมายเลข 02-1180777 กด 5 เพื่อขอแนวทางการตรวจสอบแก้ไขต่อไป

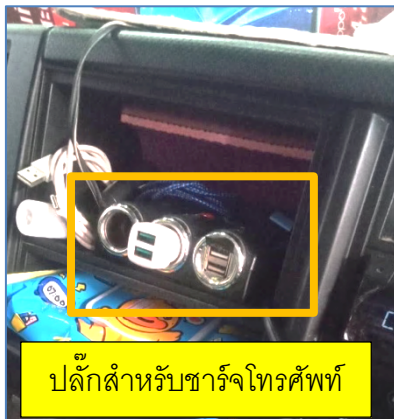
ปลั๊กสำหรับชาร์จโทรศัพท์

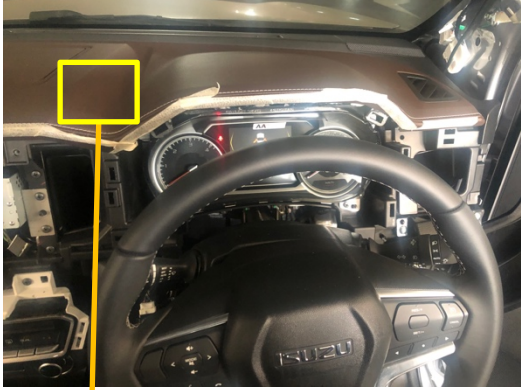
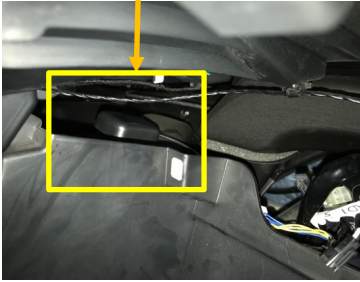
รถยนต์อีซูซุดีแมคซ์	รถบรรทุกอีซูซุ
<p>บริเวณใต้คอนโซลหน้า หลังเรือนไมล์</p>

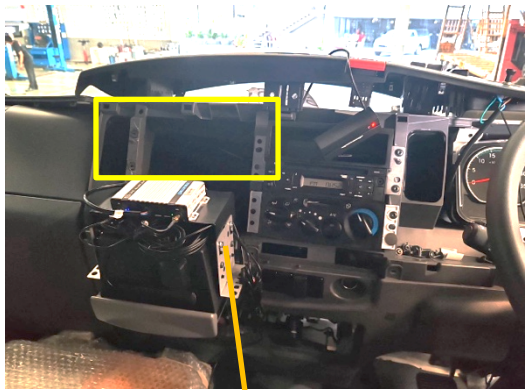
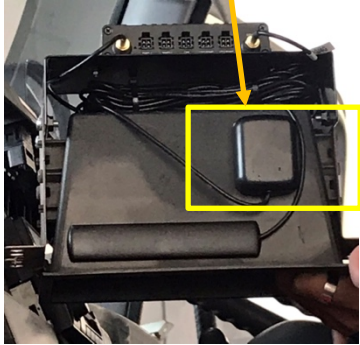
<p>บริเวณใต้คอนโซลหน้า หลังช่องเก็บของ</p>
