เรื่อง ข้อมูลเบื้องต้นในการพิจารณาการเสียหายของยางรถยนต์	ระบบ
รุ่นรถ รถยนต์และรถบรรทุกอีซูซุทุกรุ่น	ล้อและยาง

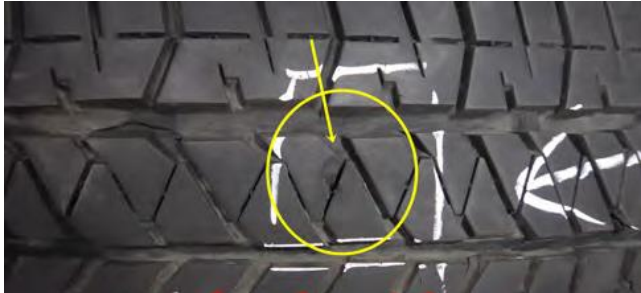
หน้ายางมีบาดแผลบริเวณภายนอก

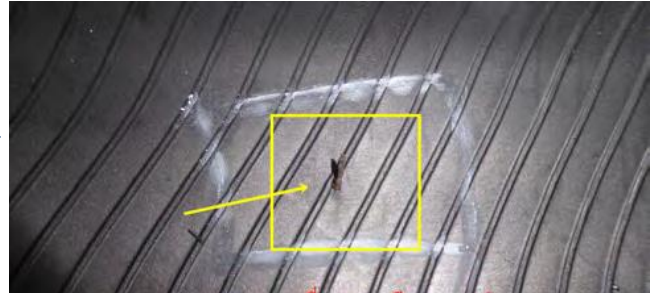
หน้ายางมีบาดแผลทะลุโครงสร้างภายใน

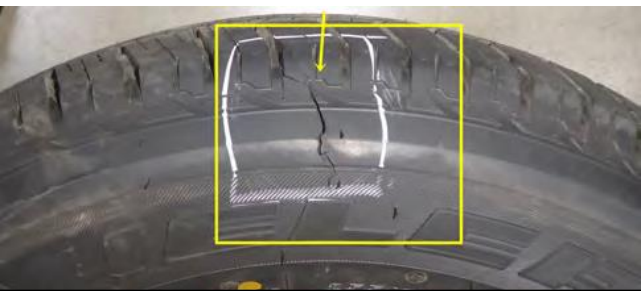
แก้มยางมีบาดแผลบริเวณภายนอก

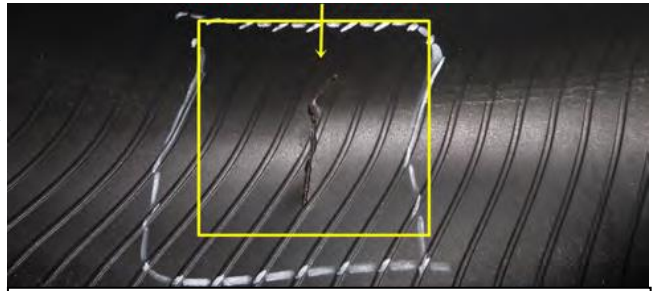
แก้มยางมีบาดแผลทะลุโครงสร้างภายใน

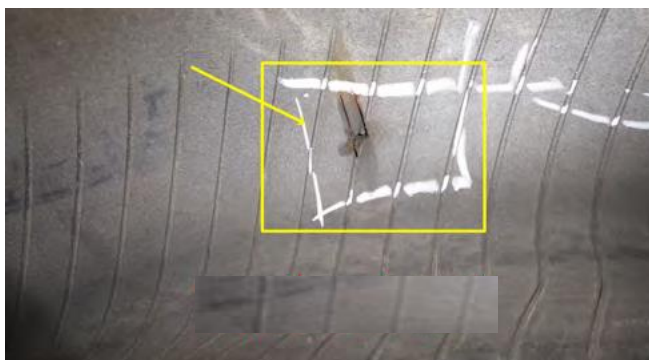
ตัวอย่างของยางที่เกิดบาดแผลถูกของมีคม บาด/ตำ แต่ยังไม่ได้ทำการแก้ไข จะมีความชื้นหรือสิ่งสกปรกเข้าไปสะสมภายใน ทำให้โครงสร้างยางเสื่อมสภาพและเกิดการชำรุดเสียหาย

แก้มยางมีบาดแผลจากภายนอกทะลุโครงสร้างด้านใน

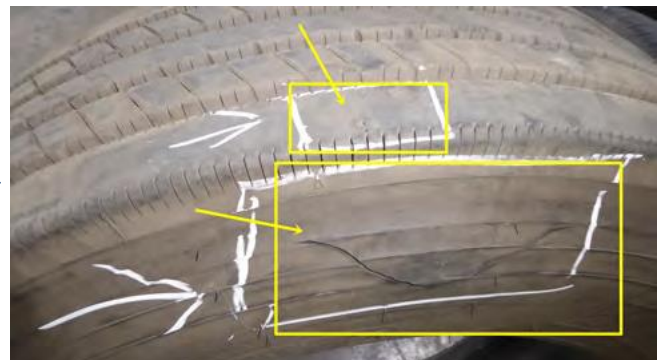
โครงสร้างยางด้านใน เสียหายจากความชื้นสะสมภายในยาง

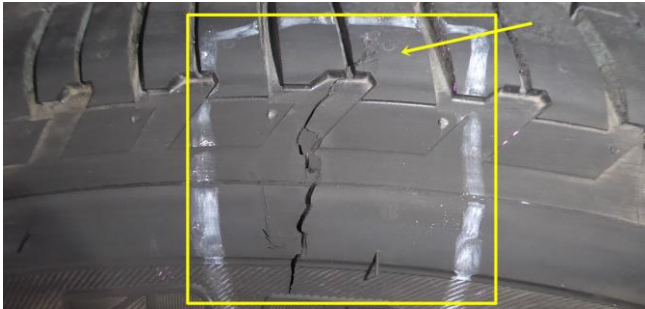
ไหล่ยางมีบาดแผลที่ถูกของมีคมบาด/ตำ ภายนอก

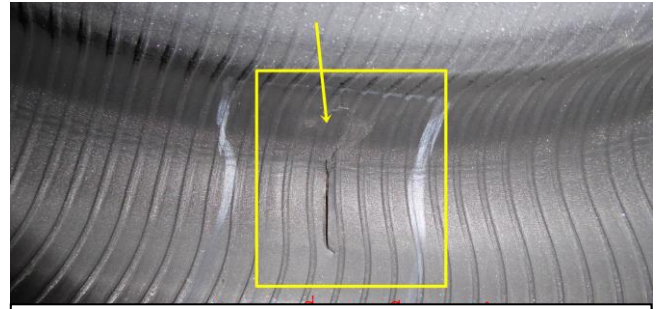
ไหล่ยางมีบาดแผลที่ถูกของมีคมบาด/ตำ ทะลุโครงสร้างด้านใน

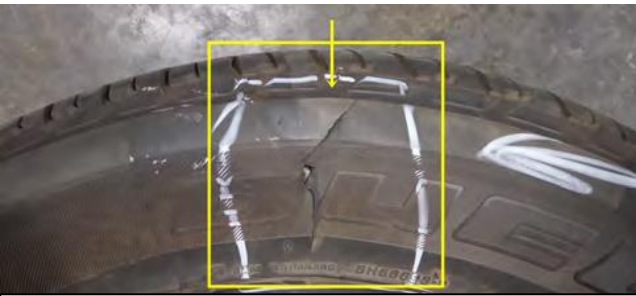
แก้มยางมีบาดแผลที่ถูกของมีคมบาด/ตำ

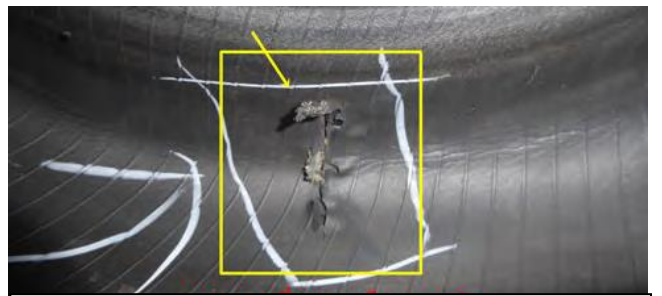
สูญเสียลมยาง แล้วมีการวิ่งบิด จนโครงสร้างยางเสีย

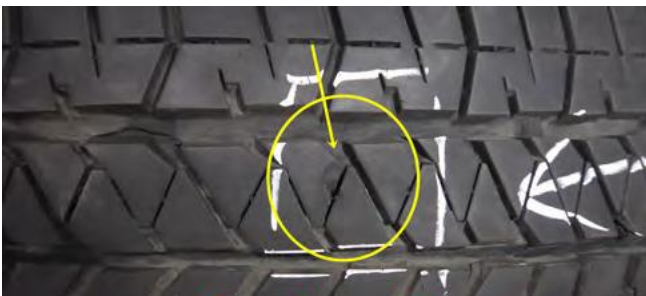
หน้ายางมีบาดแผลที่ถูกของมีคมบาด/ตำ

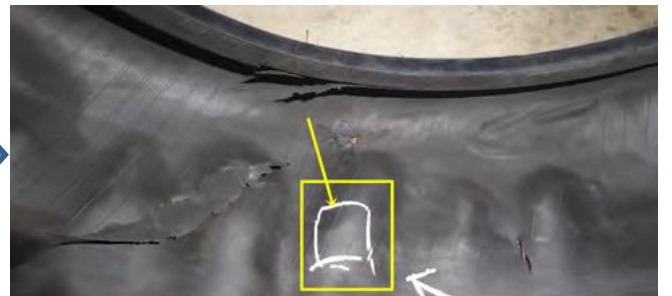
สูญเสียลมยาง แล้วมีการวิ่งบิด จนโครงสร้างยางเสีย

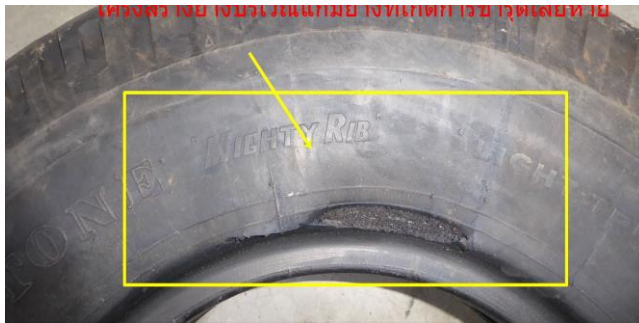
เกิดจากการใช้ลมยางที่ไม่เหมาะสมกับน้ำหนักบรรทุกหรือบรรทุกน้ำหนักเกินอัตรา มีผลให้ยางมีความร้อนสูงขณะใช้งาน และมีการสูญเสียแรงยึดเหนี่ยวระหว่างชั้นเนื้อยางกับโครงสร้างจนเกิดการเสียหาย ลักษณะดังภาพตัวอย่าง

แก้มยางภายนอกเสียหาย

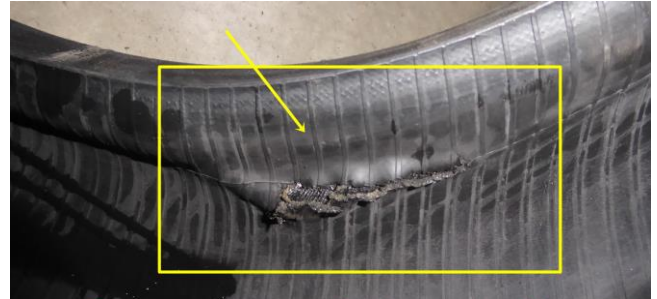
แก้มยางภายในเกิดการกดทับจากการรับน้ำหนักมาก ๆ และซ้ำ ๆ

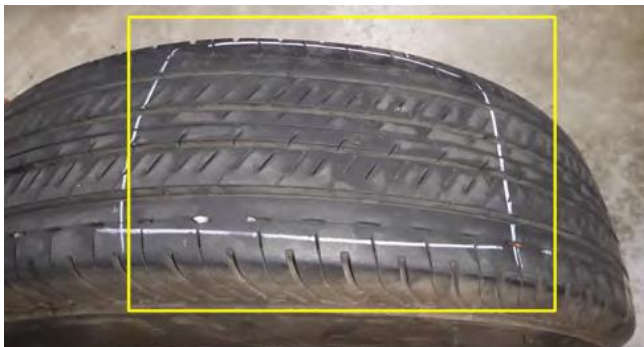
หน้ายางภายนอกเสียหาย

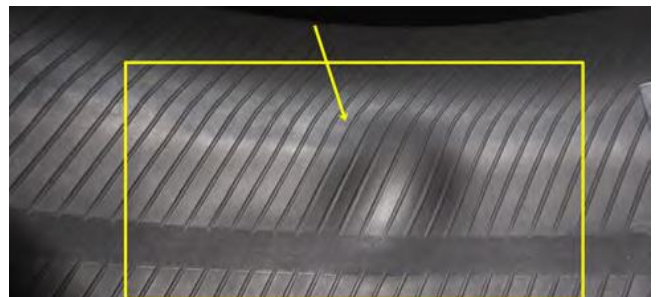
สูญเสียแรงยึดเหนี่ยวระหว่างชั้นเนื้อยาง บริเวณหน้ากับโครงสร้าง จึงเกิดการบวม

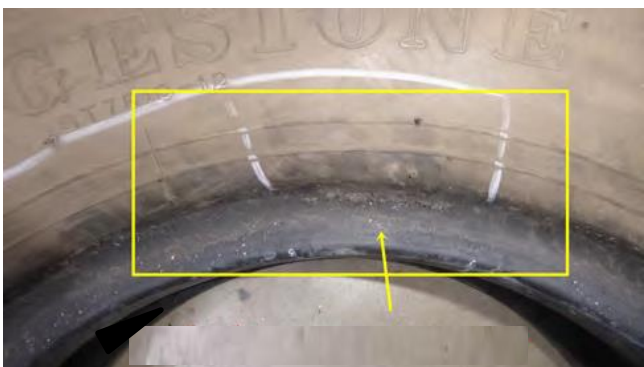
ขอบยางภายนอกเสียหาย

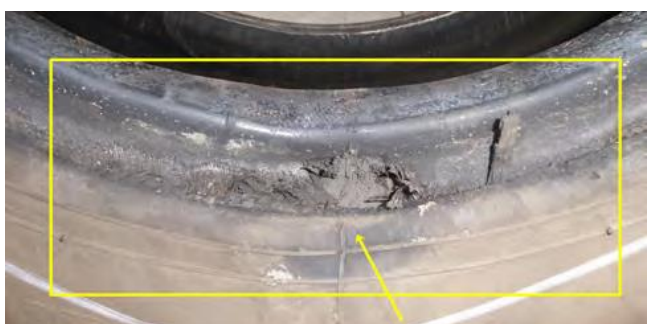
ขอบยางเสียดสีกับกระทะล้อจนเสียหาย จากการใช้ลมยางไม่เหมาะสม หรือบรรทุกหนักเกินไป

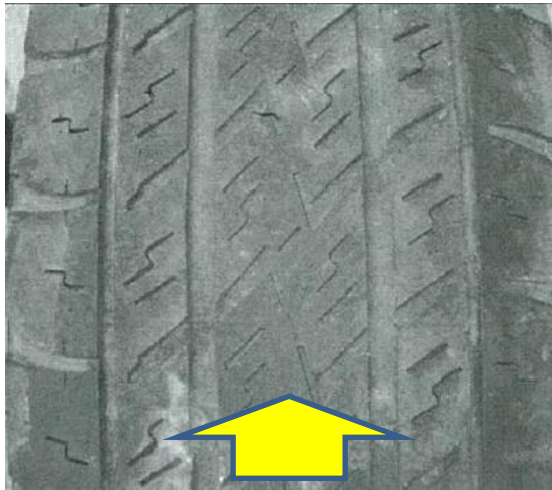
หน้ายางสึกหรอบริเวณตรงกลาง เนื่องจาก
การใช้ลมยางมากเกินไป

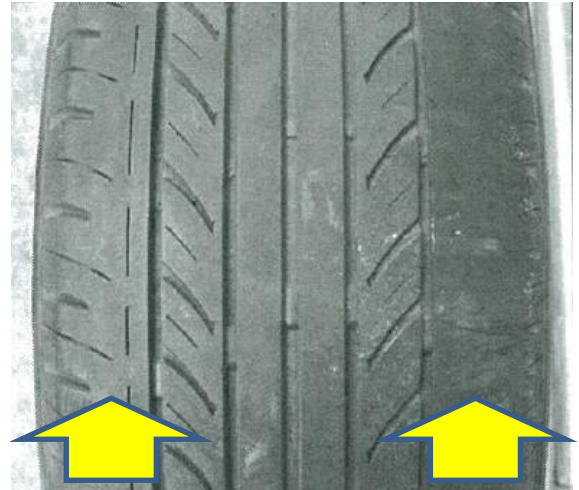
หน้ายางสึกหรอ บริเวณด้านข้างทั้งสองข้าง
เนื่องจากการใช้ลมยางอ่อนเกินไป

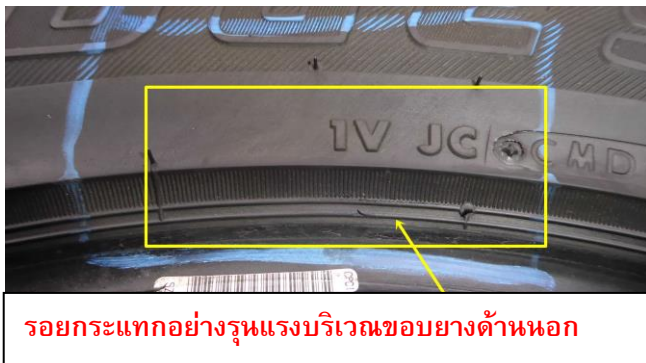
ตัวอย่างของยางที่ถูกกระแทกอย่างรุนแรง ทำให้ความแข็งแรงของโครงสร้างยางลดลง และเมื่อความดันลมยางภายในลดลง ทำให้บริเวณที่ถูกกระแทกเกิดการบวมหรือหนูนออกมา

รอยกระแทกอย่างรุนแรงบริเวณขอบยางด้านนอก

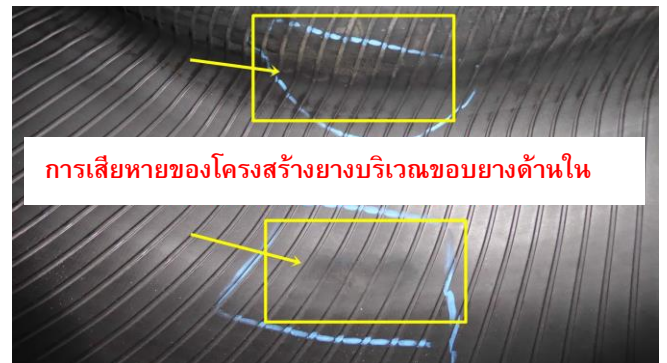
การเสียหายของโครงสร้างยางบริเวณขอบยางด้านใน

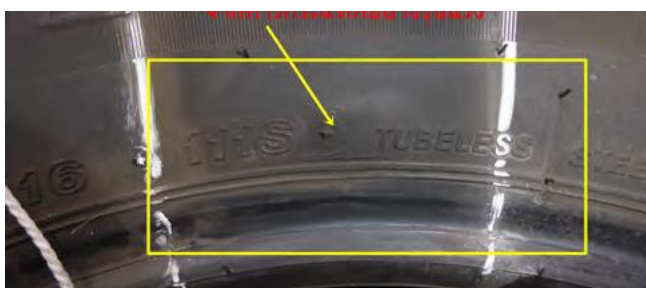
รอยกระแทกอย่างรุนแรงบริเวณแก้มยางด้านนอก

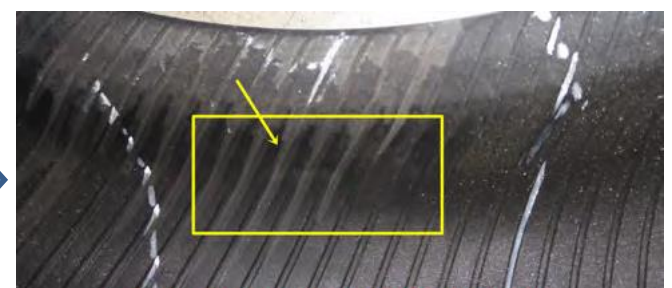
การเสียหายของโครงสร้างยางบริเวณแก้มยางด้านใน

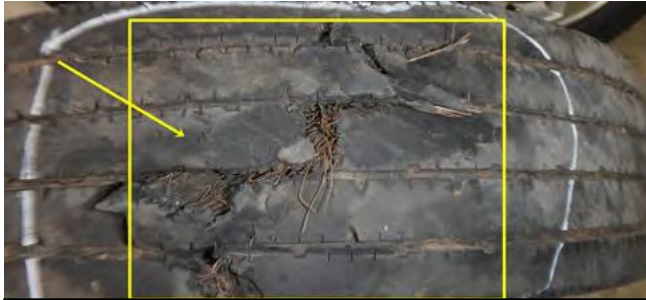
ตัวอย่างของยางเกิดการฉีกขาดและ/หรือระเบิด เนื่องจากยางถูกกระแทกจากวัตถุของมีคมอย่างรุนแรงจนทำให้เกิดการเสียหาย

รอยกระแทกหรือฉีกขาดอย่างรุนแรงบริเวณหน้ายางด้านนอก

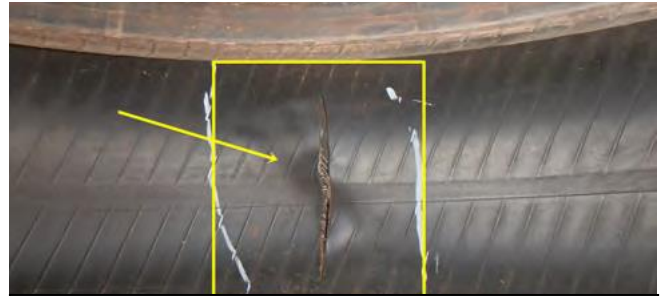
การเสียหายของโครงสร้างยางบริเวณหน้ายางด้านในที่เกิดจากการกระแทกกับวัตถุมีคมอย่างรุนแรง

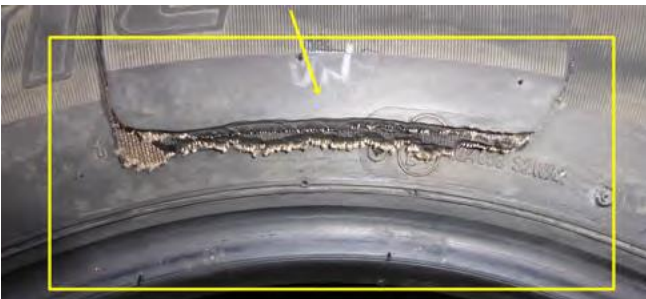
รอยกระแทกหรือฉีกขาดอย่างรุนแรงบริเวณแก้มยางด้านนอก

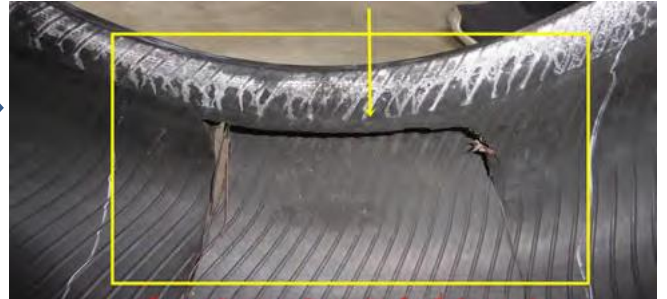
การเสียหายของโครงสร้างยางบริเวณแก้มยางด้านในที่เกิดจากการกระแทกกับวัตถุมีคมอย่างรุนแรง

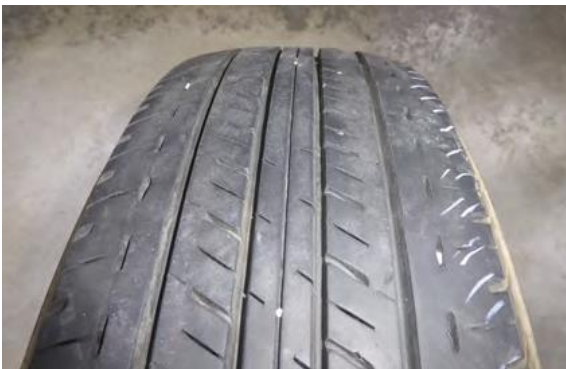
- หน้ายางมีการสึกหรอทั้งแบบสองด้าน หรือด้านใดด้านหนึ่งเนื่องจากปัญหาศูนย์ล้อผิดปกติ
- ช่วงล่างหรือระบบรองรับน้ำหนักผิดปกติ
- ไม่มีการสลับยางตามระยะที่เหมาะสม

หน้ายางสึกหรอด้านใดด้านหนึ่ง

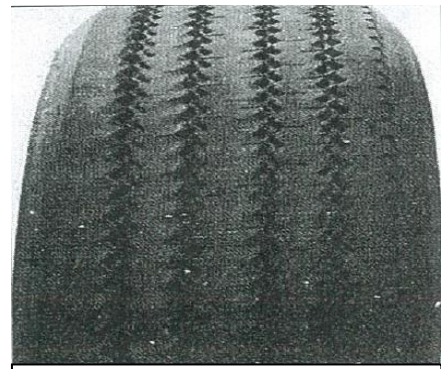
หน้ายางสึกหรอลักษณะปลายดอกยางตัว

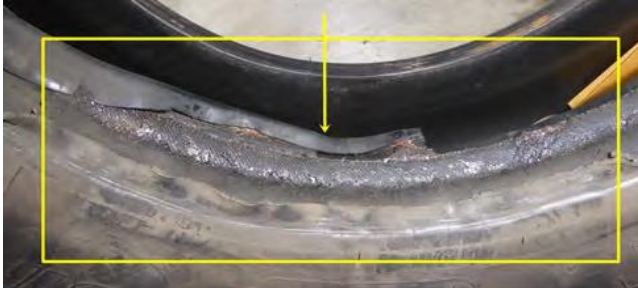
1.5 การได้รับความร้อนมาจากกระทะล้อหรือการเบรกที่ผิดปกติ มีตัวอย่างลักษณะการเสียหายดังนี้
 การชำรุดเสียหายจากความร้อนหรือมีรอยไหม้ เนื่องจากได้รับความร้อนมาจากกระทะล้อ หรือกระทะล้อได้รับความร้อนเนื่องจากปัญหาของระบบเบรกที่ผิดปกติ หรือการใช้เบรกติดต่อกันเป็นเวลานาน

ขอบยางชำรุดเสียหายเนื่องจากความร้อนจากกระทะล้อหรือจากการเบรกที่ผิดปกติ

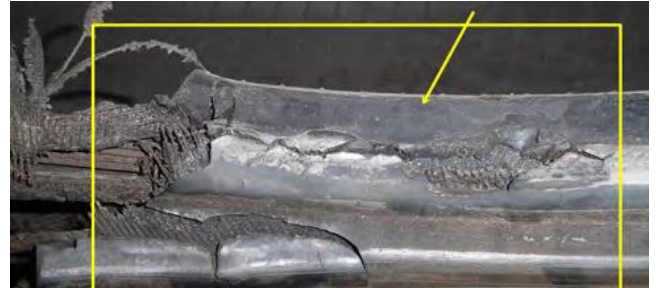
ขอบยางชำรุดเสียหายเนื่องจากความร้อนจากกระทะล้อหรือจากการเบรกที่ผิดปกติ

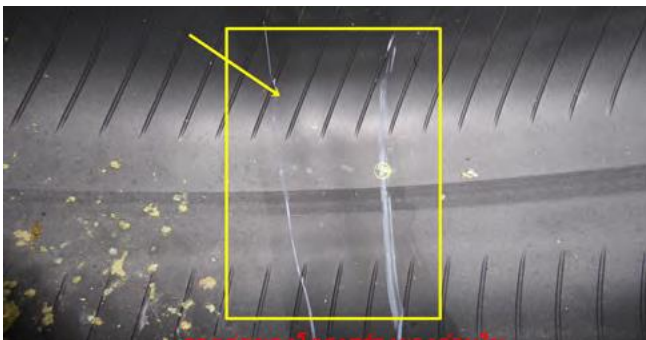
ยางมีลักษณะเป็นรอยเว้าบนที่ผิวของยาง เป็นลักษณะปกติของโครงสร้างยางแบบเรเดียล ซึ่งจะมีรอยต่อของโครงสร้างยางประมาณ 2-3 แห่งรอบวงยาง เมื่อมีการเติมลมและรับน้ำหนักบรรทุกจะทำให้รอยต่อนี้พองตัวออกมาน้อยกว่าบริเวณใกล้เคียง เนื่องจากรอยต่อมีความหนาจึงปรากฏรอยเว้า-นูนขึ้น ดังภาพตัวอย่าง

ลักษณะผิวยางมีรอยเว้าบนดังกล่าวไม่ถือว่าเป็นความผิดปกติของยาง และไม่เกิดผลกระทบกับการใช้งานแต่อย่างใด แต่ต้องใช้งานด้วยความระมัดระวังและเติมลมยางให้เหมาะสม

หน้ายางมีรอยยุบเป็นแถบรอบวงยาง

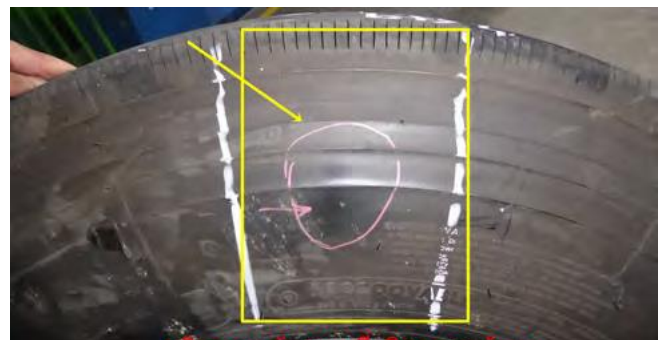
แก้มยางมีรอยยุบเป็นแถบรอบวงยาง
