เรื่อง	แจ้งวิธีการตรวจสอบลักษณะความเสียหายของลูกปืน	ระบบ
รุ่นรถ	รถยนต์อีซูซุทุกรุ่น	ช่วงล่าง

บริษัทฯ ขอแจ้งวิธีการตรวจสอบลักษณะความเสียหายของลูกปืน เพื่อใช้เป็นแนวทางการปฏิบัติงานของศูนย์บริการ ในการวิเคราะห์งานและพิจารณาการเปลี่ยนลูกปืน โดยมีรายละเอียดดังนี้

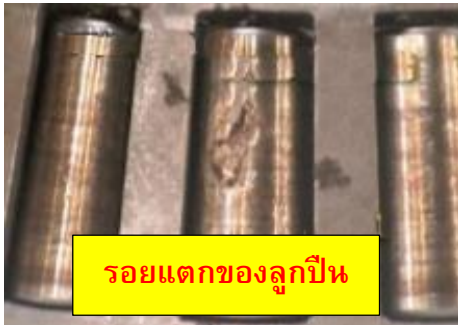
ลักษณะผิวลูกปืนเป็นรอยแตก เป็นหลุมหรือมีรอยการกัดกร่อนของโลหะ

รอยแตกของลูกปืน

ตัวอย่างลักษณะลูกปืนที่เสื่อมสภาพต้องเปลี่ยนใหม่

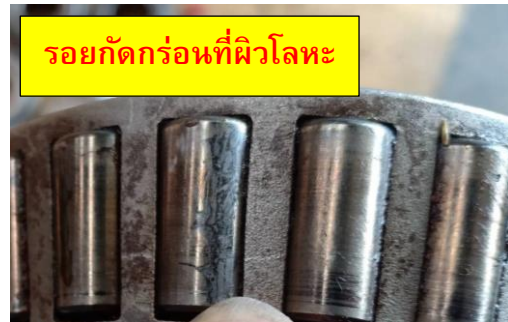
รอยกัดกร่อนที่ผิวโลหะ

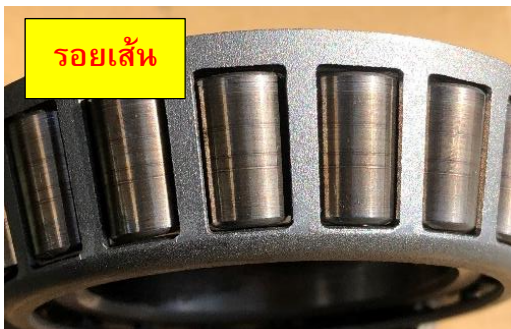
ลักษณะผิวลูกปืนเป็นรอยเส้น

รอยเส้น

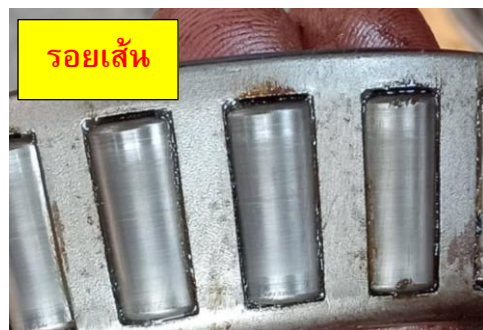
รอยเส้น

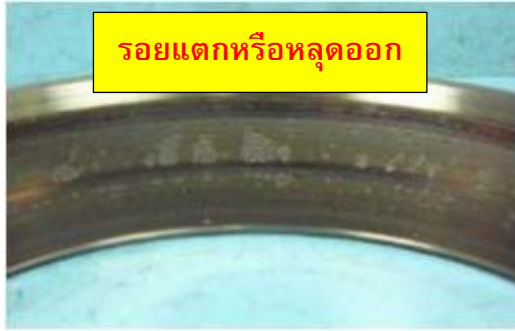
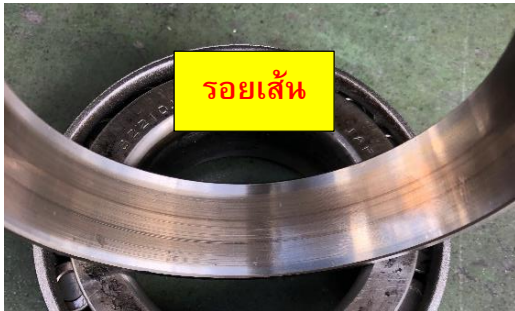
ลักษณะผิวที่บารองลูกปืนเป็นรอยแตกหรือเป็นรอยเส้น

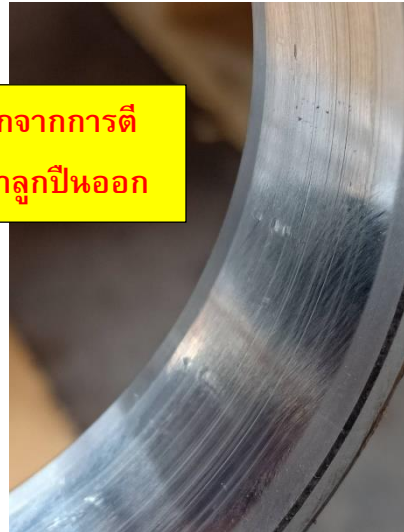
รอยจิกจากการตี
เพื่อนำลูกปืนออก

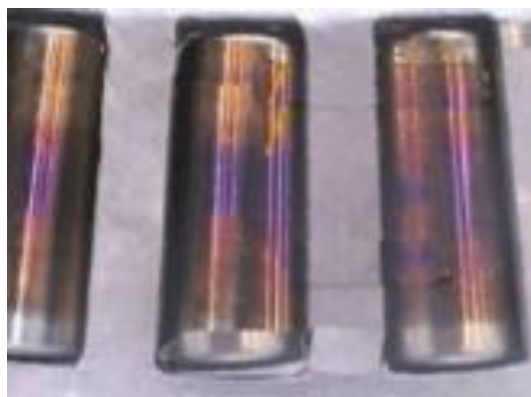
กรณีตรวจสอบลูกปืนล้อแล้วไม่พบความผิดปกติข้างต้น แต่มีลักษณะสีของผิวลูกปืนดังภาพ แสดงว่าเป็นลักษณะของจาระบีไหม้เท่านั้น สามารถใช้งานต่อไปได้แต่จำเป็นต้องเปลี่ยนจาระบีใหม่
