เรื่อง ข้อควรระวังขณะทำการเปลี่ยนชิ้นส่วนระบบปรับอากาศ	ระบบปรับอากาศ
รุ่นรถ รถบรรทุกอีซูซุขนาดกลางและขนาดใหญ่ทุกรุ่น

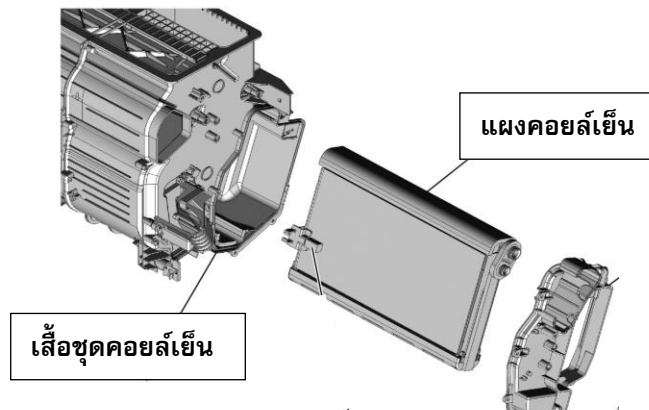
กรณีทำการเปลี่ยนแผงคอยล์เย็น

ปัจจุบันบริษัทฯ พบปัญหาในระบบปรับอากาศทำงานผิดปกติและพบปัญหาการรั่วของน้ำยาแอร์ หลังจากการซ่อมแซมหรือมีการเปลี่ยนชิ้นส่วนเช่น แผงคอยล์เย็น ซึ่งจากการตรวจสอบพบว่าเกิดจากการไม่ปฏิบัติตามขั้นตอนที่ถูกต้อง ดังนั้นเพื่อเป็นการป้องกันปัญหา บริษัทฯจึงขอเน้นย้ำให้ศูนย์บริการดำเนินการตามข้อแนะนำดังนี้

ก่อนทำการติดตั้งแผงคอยล์เย็น ให้เติมน้ำมันคอมเพรสเซอร์ ปริมาณ 50 CC. เข้าไปในแผงคอยล์เย็น

หมายเหตุ : กรณีการติดตั้งโดยใช้แผงคอยล์เย็นเดิม ให้ใช้ลมเป่าภายในแผงคอยล์เย็นเป็นเวลาอย่างน้อย 30 วินาที เพื่อช่วยไล่ น้ำมันคอมเพรสเซอร์เดิมออก ก่อนทำการเติมน้ำมันคอมเพรสเซอร์ลงในแผงคอยล์เย็น

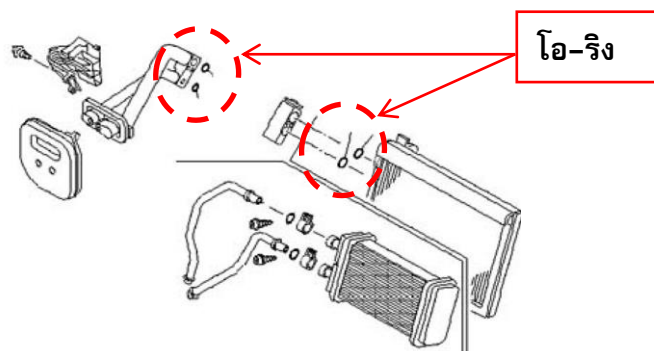
ภาพตัวอย่าง

แสดงตำแหน่งโอ-ริงของแผงคอยล์เย็น
ในรถบรรทุกอีซูซุตระกูล N และ F

- โอ-ริงที่ถูกถอดออกมาจากชิ้นส่วนต่างๆ ต้องเปลี่ยนใหม่ทุกครั้ง
- ทาน้ำมันคอมเพรสเซอร์ที่โอ-ริงก่อนติดตั้ง
