ข่าวสารบริการ

ISUZU

TSE-SVB-2020-12
15 พฤษภาคม 2563

เรื่อง	ปัญหาเครื่องเล่นวิทยุทำงานผิดปกติจากการดัดแปลงชุดสายไฟ	ระบบไฟฟ้า
รุ่นรถ	All-New Isuzu D-MAX รุ่นปี 2020 (รุ่นที่ติดตั้งเครื่องเล่นวิทยุ ขนาดหน้าจอ 7 นิ้ว และหน้าจอ 9 นิ้วพร้อมระบบนำทาง)

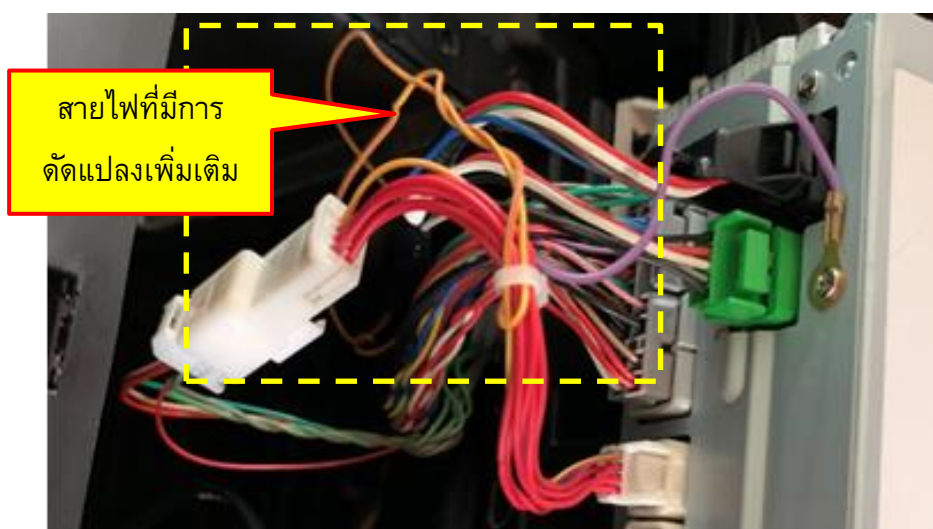
ภาพตัวอย่าง อุปกรณ์ดัดแปลงชุดสายไฟสำหรับต่อพ่วงเครื่องเล่นวิทยุ

จากการตรวจสอบพบว่าการดัดแปลงตัดต่อชุดสายไฟหรือติดตั้งอุปกรณ์ต่อพ่วงเข้ากับระบบไฟฟ้าของตัวรถ เพื่อให้สามารถแสดงภาพบนหน้าจอเครื่องเล่นวิทยุได้ในขณะที่รถวิ่ง โดยมีการปรับเปลี่ยนค่าการทำงานบางอย่างของวิทยุให้ผิดไปจากมาตรฐาน ส่งผลให้เครื่องเล่นวิทยุทำงานไม่สมบูรณ์และเกิดปัญหาระบบนำทางทำงานผิดปกติตามลักษณะอาการข้างต้น

หมายเหตุ : สำหรับเครื่องเล่นวิทยุหน้าจอ 9 นิ้ว ที่ติดตั้งระบบนำทางภายในตัวเครื่อง การดัดแปลงในลักษณะดังกล่าว อาจส่งผลให้ถูกระงับการอัปเดตข้อมูลแผนที่ระบบนำทางในอนาคต

กรณีที่พบอาการผิดปกติดังกล่าว มีความเป็นไปได้ที่เครื่องเล่นวิทยุจะถูกดัดแปลงมา บริษัทขอแนะนำให้ศูนย์บริการตรวจสอบสถานะการทำงานของเครื่องเล่นวิทยุ ตามวิธีการดังนี้

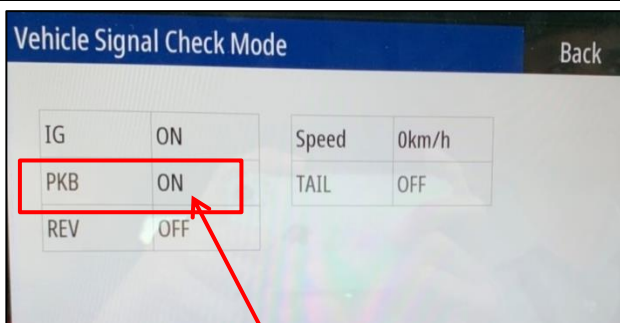
1. ขณะรถจอดนิ่งอยู่กับที่ และดึงเบรกมืออยู่ ข้อมูล PKB จะแสดงสถานะ “ON” ดังภาพตัวอย่าง

ขณะดึงเบรกมือ จะแสดงสถานะ ON

ข้อสังเกต หากพบว่าข้อมูล PKB แสดงสถานะเป็น “ON” ในขณะที่ปลดเบรกมือ อาจสันนิษฐานได้ว่าการดัดแปลงสายไฟเครื่องเล่นวิทยุ

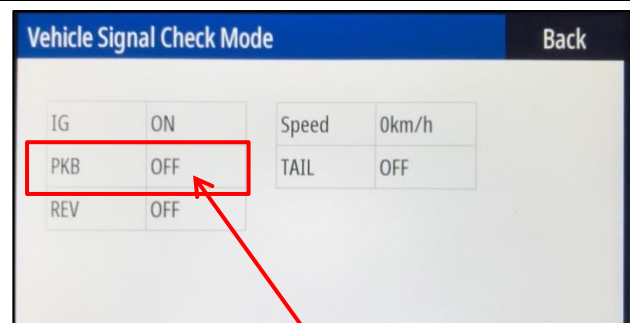
2. เมื่อปลดเบรกมือลงจนสุด ข้อมูล PKB จะแสดงสถานะ “OFF” ดังภาพตัวอย่าง

แสดงสถานะ OFF เมื่อปลดเบรกมือ
