เรื่อง	ข้อแนะนำและข้อควรระวังเกี่ยวกับการอัปเดตซอฟต์แวร์เครื่องเล่นวิทยุ	ระบบ
รุ่นรถ	All-New Isuzu D-MAX รุ่นปี 2020	ไฟฟ้า

ตามที่ศูนย์บริการได้ดำเนินการโครงการพิเศษด้านเทคนิคที่ CPS-000235 “ตรวจเช็คและอัปเดตซอฟต์แวร์เครื่องเล่นวิทยุ (RC3)” มาระยะหนึ่งแล้วนั้น จากการตรวจสอบพบว่าการดำเนินการอัปเดตให้กับรถที่มีซอฟต์แวร์เครื่องเล่นวิทยุเป็นเวอร์ชันล่าสุดแล้ว ทำให้เกิดความขัดข้องของซอฟต์แวร์ ส่งผลให้เครื่องเล่นวิทยุใช้งานไม่ได้ ดังนั้นบริษัทฯ จึงขอความร่วมมือศูนย์บริการให้ทำการตรวจสอบเวอร์ชันซอฟต์แวร์ปัจจุบันของเครื่องเล่นวิทยุทุกครั้งก่อนดำเนินการอัปเดต ตามรายละเอียดดังนี้

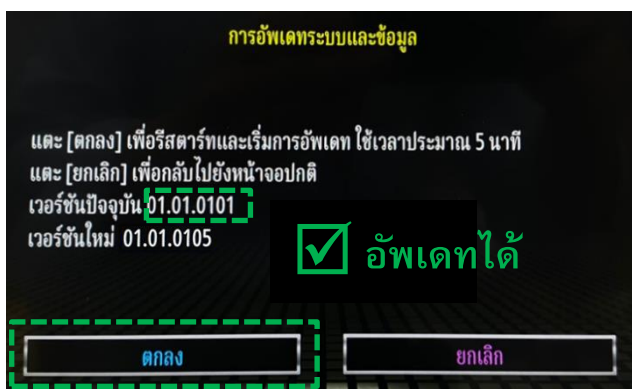
### เวอร์ชันที่สามารถอัปเดตได้

เวอร์ชันปัจจุบัน	สถานะการอัปเดต	เวอร์ชันเมื่ออัปเดตแล้ว
01.01.0101	✅ ต้องอัปเดต	01.01.0105
01.01.0102		
01.01.0103		
01.01.0104		
01.01.0105	❌ ไม่ต้องอัปเดต	-
01.01.0200

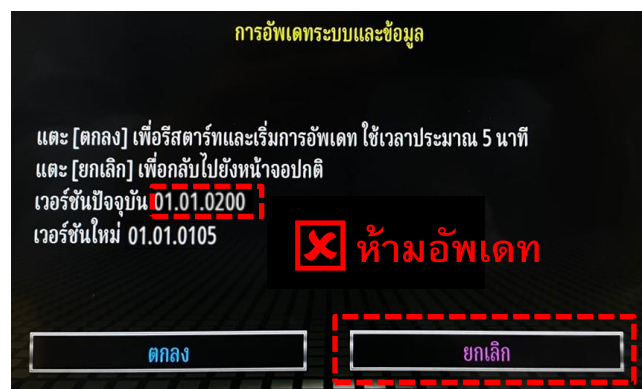
### เวอร์ชันที่ห้ามอัปเดต

**ข้อควรระวัง** ซอฟต์แวร์เวอร์ชัน 01.01.0105 และ 01.01.0200 เป็นเวอร์ชันล่าสุดแล้ว ห้ามอัปเดตเครื่องเล่นวิทยุ
