เรื่อง แนะนำการตรวจสอบปัญหาวิทยุและเพิ่มเติมหมายเลขอะไหล่ สำหรับวิทยุ ISUZU MEDIA SOLUTIONS (CLARION)	ระบบ อุปกรณ์เสริม
รุ่นรถ D-Max รุ่นปี 2013-2015 และ mu-X รุ่นปี 2014-2015

ลักษณะอาการที่หน้าจอแสดงผลขณะเกิดปัญหาและการแก้ไข

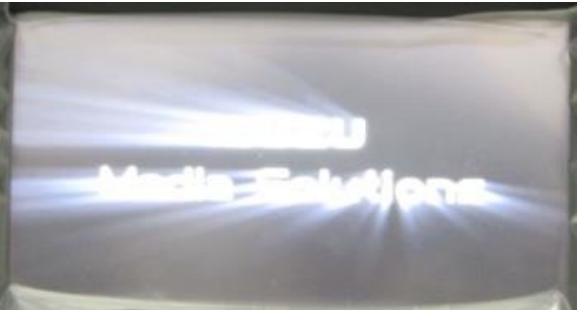
ภาพแสดงหน้าจอของปัญหา	ลักษณะอาการและสาเหตุ	การแก้ไข
<p style="text-align: center;">Radio restart by itself หน้าจอดับแล้วรีสตาร์ทเอง</p>

<p>อาการ : เครื่องเล่นวิทยุติดๆดับๆ แล้วรีสตาร์ทขึ้นมาเอง</p> <p>สาเหตุ : เกิดจากไฟล์ข้อมูลภายใน Micro SD Card เกิดความผิดพลาด</p>	<p>เปลี่ยน Micro SD Card</p>

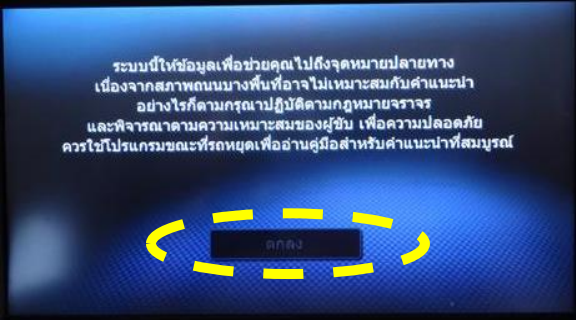
<p>ปุ่ม “ตกลง” ไม่ขึ้น ไม่สามารถใช้งานเครื่องเล่นวิทยุได้</p>

<p>อาการ : ปุ่ม “ตกลง” ไม่ขึ้นให้ (ค้าง)</p> <p>สาเหตุ : เกิดจากไฟล์ข้อมูลภายใน Micro SD Card เกิดความผิดพลาด ทำให้ไม่สามารถเริ่มต้นการทำงานได้</p>	<p>เปลี่ยน Micro SD Card</p>
<p>“Navigation Launching Failed” (การเปิดระบบนำทางล้มเหลว)</p>

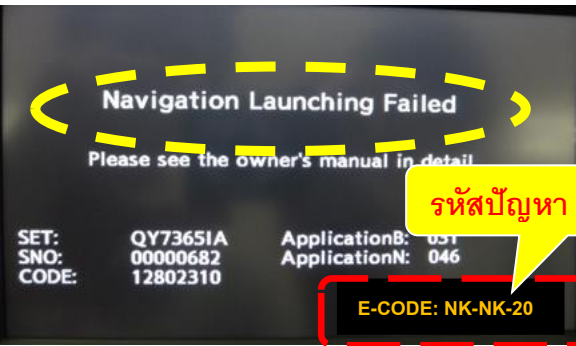
<p>อาการ : เครื่องไม่สามารถใช้งานได้ และแสดงข้อความ</p> <p>“Navigation Launching Failed”</p> <p>สาเหตุ : เกิดจากมีการนำ Micro SD Card ที่ไม่ถูกต้องหรือไม่ตรงรุ่น มาใส่แทนการ์ดเดิม โดยหน้าจอจะแสดงรหัส</p> <p>E-CODE: NK-NK-20</p>	<p>เปลี่ยน Micro SD Card ใหม่ให้ตรงรุ่น</p>
<p>“Check Map SD Memory Card” (ตรวจสอบการ์ดแผนที่หน่วยความจำ Micro SD)</p>

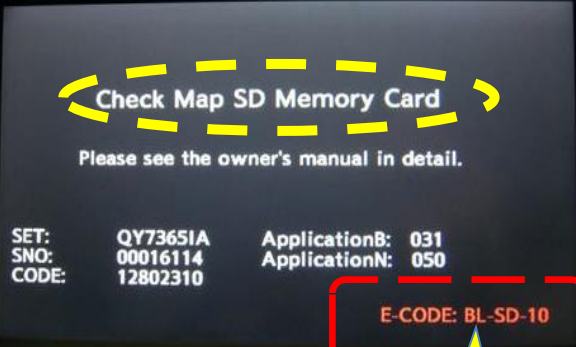
<p>อาการ : เครื่องไม่สามารถใช้งานได้ และแสดงข้อความ</p> <p>“Check Map SD Memory Card”</p> <p>สาเหตุ : ลักษณะอาการนี้ อาจเกิดได้จาก 2 สาเหตุ คือ</p> <ol style="list-style-type: none"> 1. เกิดจากเครื่องตรวจสอบไม่พบ Micro SD Card ภายในเครื่อง โดยหน้าจอจะแสดงรหัส E-CODE: BL-SD-10 2. เกิดจากมีไฟล์ข้อมูลอื่น เช่น ไฟล์เพลง ไฟล์รูปภาพ หรือไฟล์อื่นๆ อยู่ภายใน Micro SD Card ซึ่งอาจมีการลบหรือย้ายข้อมูลเดิมออก หรือไฟล์ข้อมูลภายใน Micro SD Card เกิดความผิดพลาด ทำให้เครื่องทำงานผิดปกติ และอาจส่งผลให้ Micro SD Card เกิดเสียหายได้ โดยหน้าจอจะแสดงรหัส E-CODE: NK-SD-11 	<p>เปลี่ยน Micro SD Card ใหม่ให้ตรงรุ่น</p> <p>หมายเหตุ : อาจมีค่าใช้จ่ายในการแก้ไข</p>

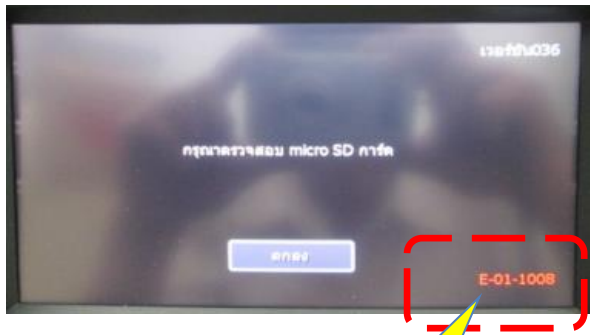
“Please Check Micro SD Card”
(กรุณาตรวจสอบ Micro SD การ์ด)

อาการ : เครื่องไม่สามารถใช้งานได้ และ
แสดงข้อความ

สาเหตุ : เกิดจากการนำ Micro SD Card
ที่ไม่ถูกต้องหรือไม่ตรงรุ่น มาใส่แทนการ์ด
เดิม ส่งผลให้เกิดความเสียหายกับหน่วย
ประมวลผลของการทำงาน (เครื่องล๊อค)
ทำให้เครื่องเล่นจะไม่สามารถใช้งานได้
ได้ โดยหน้าจอจะแสดงรหัส **E-01-1008**

กรณีที่เครื่องเล่นเกิดปัญหาดังกล่าวนี้
ห้ามแก้ไขใดๆ หรือนำ Micro SD Card
อื่นมาทดลองใส่เด็ดขาด เนื่องจาก
อาการดังกล่าว ต้องแก้ไขโดยผู้บริษัท
ผลิตเท่านั้น

ส่งเครื่องเล่นวิทยุ
พร้อมการ์ดเพื่อ
ซ่อม

หมายเหตุ :
อาจมีค่าใช้จ่ายใน
การแก้ไข

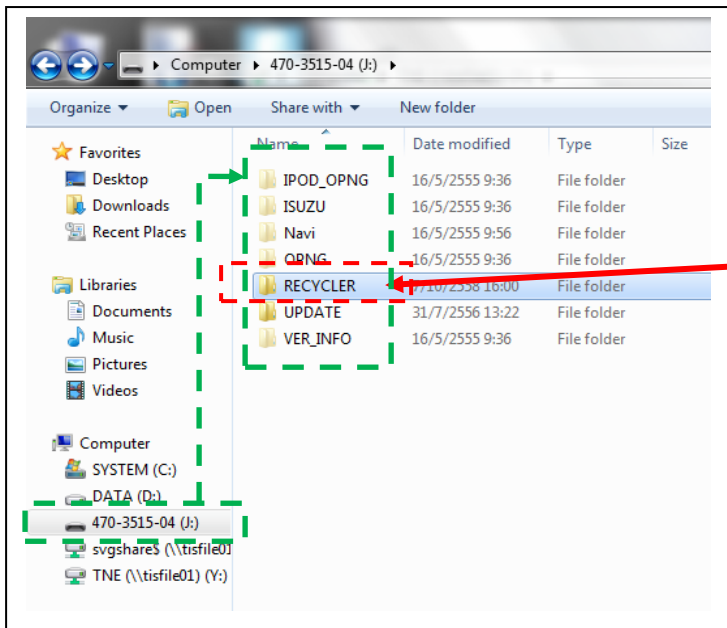
พบไฟล์เดอริอื่น

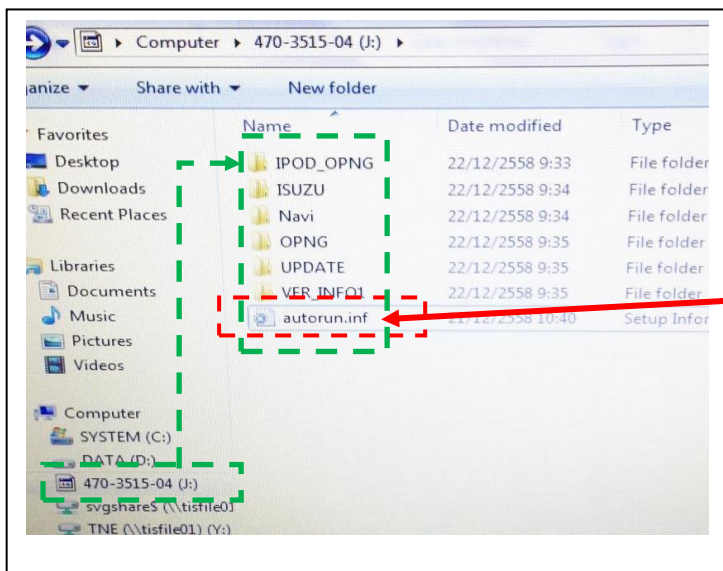
พบไฟล์อื่น ๆ

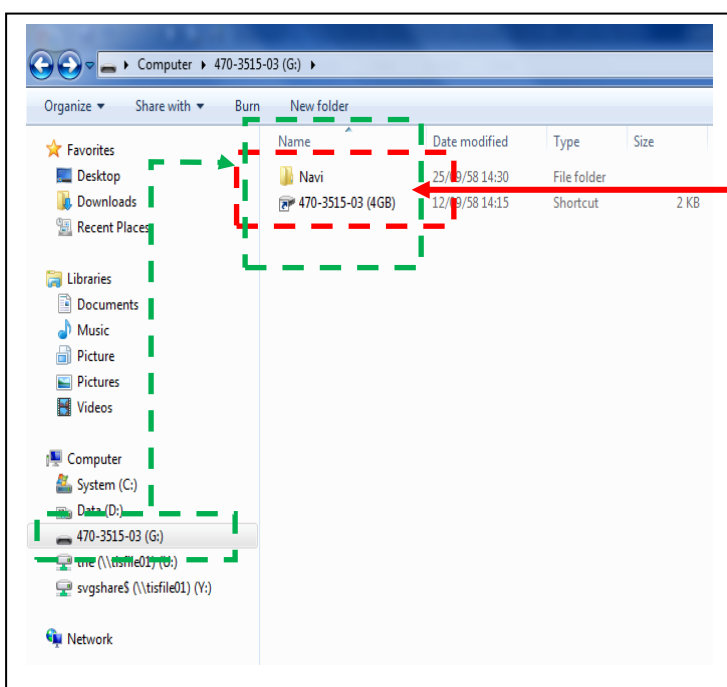
ข้อมูลถูกแก้ไข
และพบข้อมูลผิดปกติ
