| เรื่อง | แจ้งวิธีการตรวจสอบลักษณะความเสียหายของตลับลูกปืน | ระบบ |
| รุ่นรถ | รถยนต์อีซูซุทุกรุ่น | เพลา |

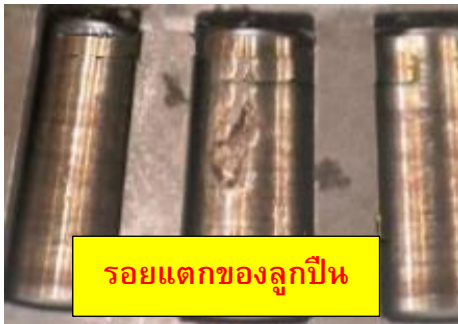
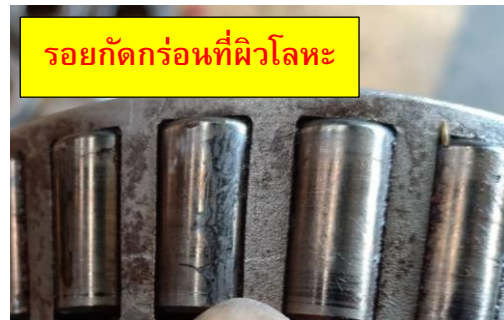
ลักษณะผิวลูกปืนเป็นรอยแตก เป็นหลุมหรือมีรอยการกัดกร่อนของโลหะ

ตัวอย่างลักษณะความเสียหายของลูกปืนที่ต้องเปลี่ยนใหม่

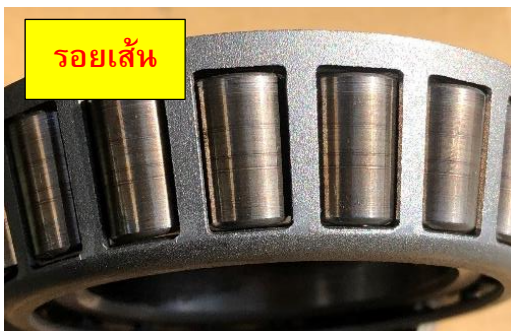
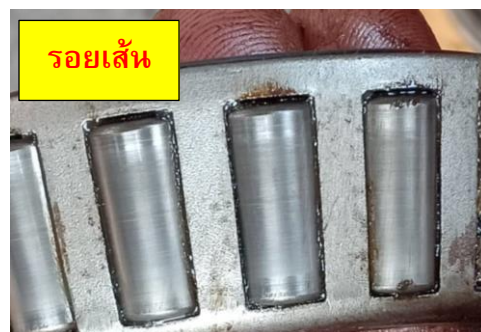
ลักษณะผิวลูกปืนเป็นรอยเส้น

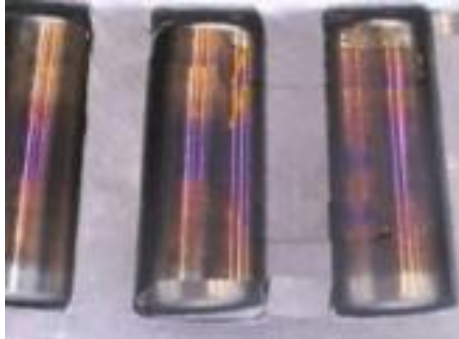
กรณีตรวจสอบลูกปืนแล้วไม่พบความผิดปกติข้างต้น แต่มีลักษณะสีของผิวลูกปืนดังภาพ เป็นลักษณะของจาระบีใหม่เท่านั้น สามารถใช้งานต่อได้แต่จำเป็นต้องเปลี่ยนจาระบีใหม่

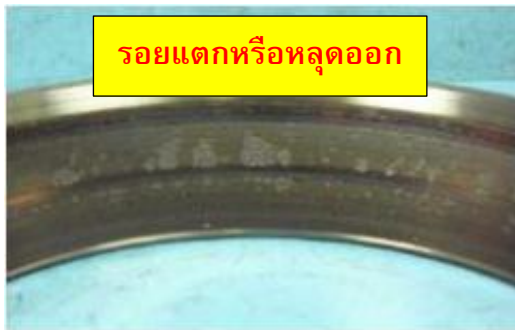
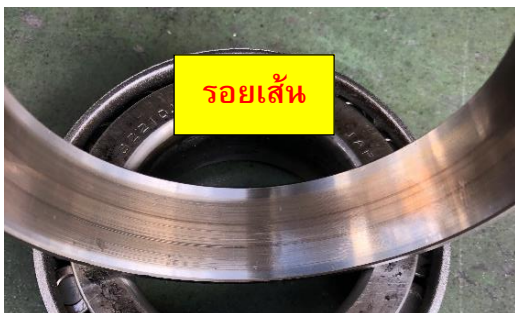
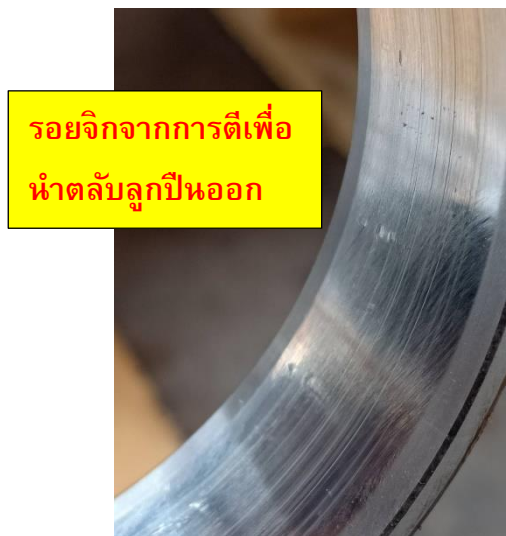
ลักษณะผิวที่เสีอรองลูกปืนเป็นรอยแตกหรือเป็นรอยเส้น

ตัวอย่างลักษณะความเสียหายของเสีอรองลูกปืนที่ต้องเปลี่ยนใหม่
