เรื่อง	แจ้งการตรวจสอบประตูก้ายไฟฟ้าเพิ่มเติม ในขั้นตอนการตรวจ PDS ก่อนส่งมอบรถใหม่	ระบบ ตัวถัง
รุ่นรถ	รยยนต์ออลนิว อีซูซุมิว-เอ็กซ์ รุ่นปี 2021

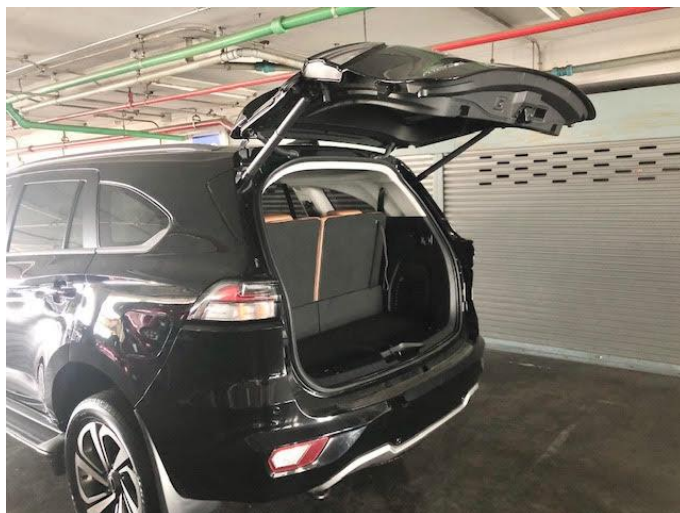
1. ตรวจสอบระบบการทำงานของประตูก้ายไฟฟ้า โดยให้ตรวจสอบการเปิด-ปิด ของประตูก้ายไฟฟ้า ทำงานได้ปกติหรือไม่ หากพบความผิดปกติ ให้ส่งรายงานขอเสนอพิจารณาเคลม(CJR) หรือติดต่อมายังส่วนงานสนับสนุนด้านเทคนิคเล็ก (Technical Assistance B) เพื่อแก้ไขปัญหา

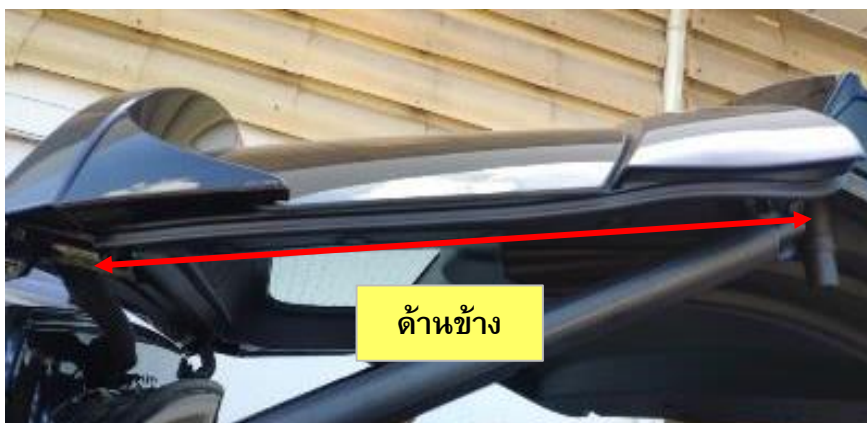
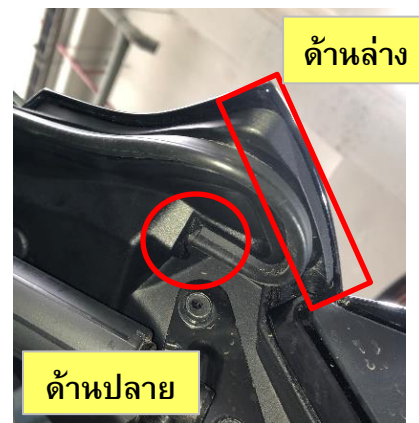
ภาพด้านซ้ายตัวรถ

2. ตรวจสอบช่องว่างของเซนเซอร์ประตูก้ายแต่ละตำแหน่งว่ามีความผิดปกติหรือไม่ โดยให้ตรวจสอบความแนบสนิทของเซนเซอร์ตามตำแหน่งดังภาพตัวอย่าง

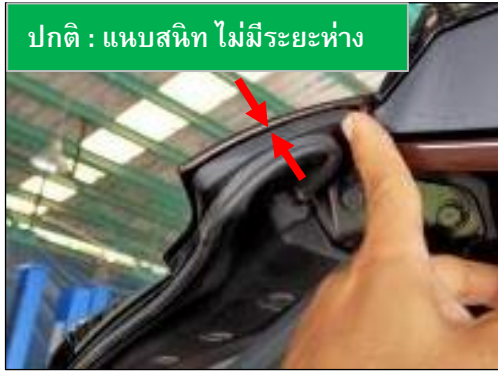
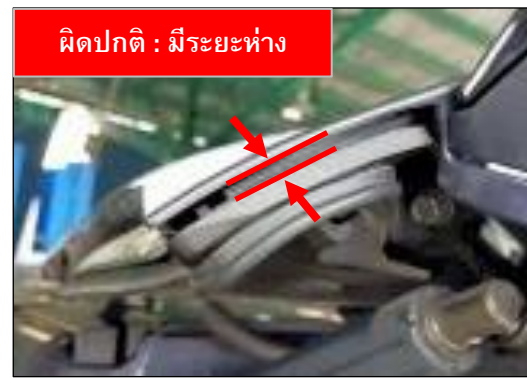
ตัวอย่างความผิดปกติ บริเวณด้านล่างของเซนเซอร์ประตูท้าย

หากตรวจพบเซนเซอร์มีระยะห่างมากเกินไป ให้แก้ไขโดยการถอดแล้วทำการติดตั้งใหม่ โดยต้องเปลี่ยนเทปกาวสองหน้าใหม่ทุกครั้งที่ทำกรถอด-ติดตั้ง ตามรายละเอียดดังนี้

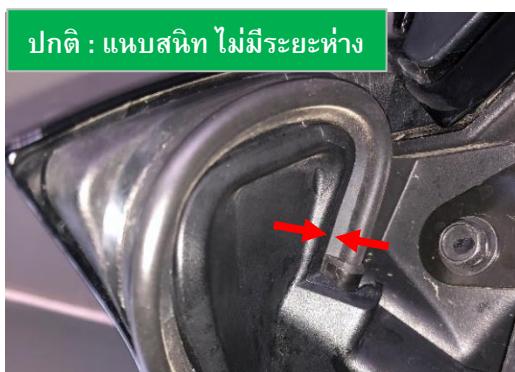
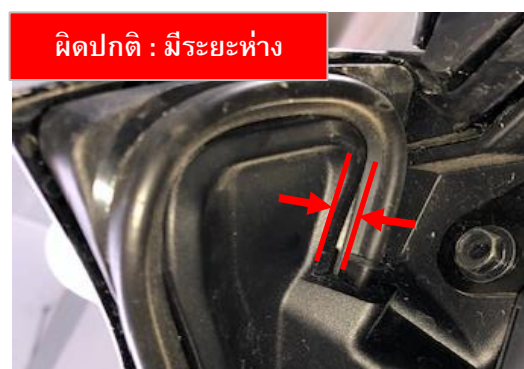
ตัวอย่างความผิดปกติ ตำแหน่งปลายของเซนเซอร์ประตูท้าย

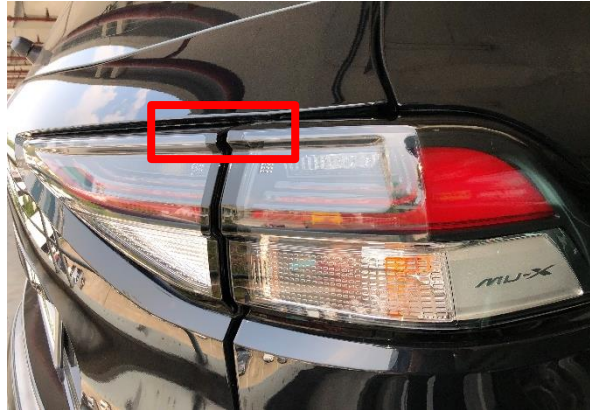
3. ตรวจสอบระดับไฟท้ายด้านประตูท้ายกับด้านตัวรถ ต้องมีระดับที่เสมอกันหรือแตกต่างกันไม่เกิน ค่ามาตรฐาน 2.5 มิลลิเมตร (ดังภาพ)

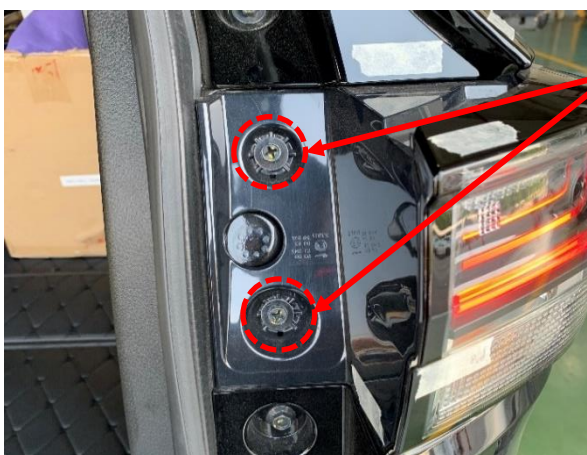
ระดับของไฟท้ายด้านตัวรถที่สูงกว่า
ไฟท้ายด้านประตูท้าย

- หากตรวจพบระดับไฟท้ายด้านประตูท้ายกับด้านตัวรถแตกต่างกันเกินค่ามาตรฐาน 2.5 มิลลิเมตร ให้ทำการปรับตั้งไฟท้ายใหม่ ซึ่งทำได้โดยการคลายสกรูสองตัวฝั่งตัวรถตามรูป หลังจากนั้นปรับไฟท้ายให้ได้ระดับที่ต้องการ เมื่อได้ตำแหน่งที่เหมาะสม ให้ขันสกรูกลับไปโดยใช้ค่าแรงขัน 60 kgf·cm
