เรื่อง ปัญหาชุดมิเตอร์ทำงานผิดปกติ เนื่องจากการถอดฟิวส์มิเตอร์
รุ่นรถ D-MAX และ MU-X

ระบบ
ไฟฟ้าตัวถัง

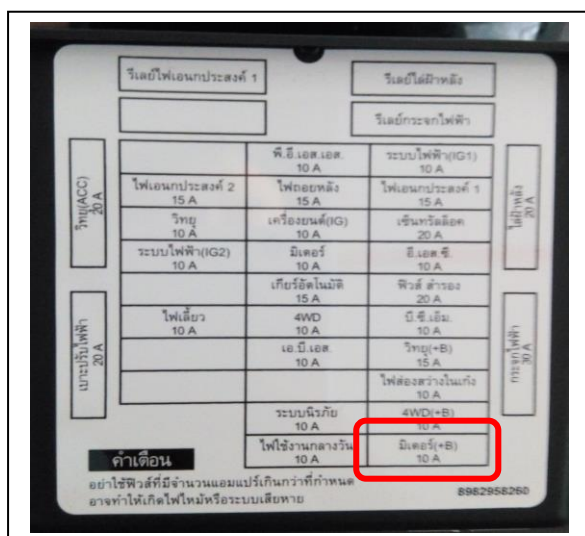
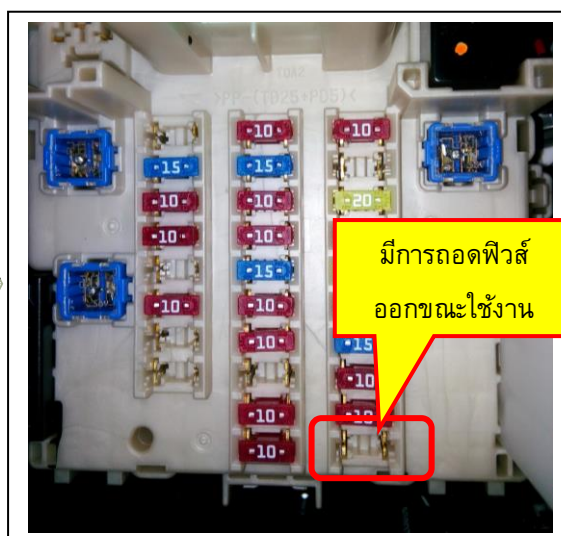
จากการตรวจสอบปัญหาดังกล่าวพบว่า เกิดจากมีการถอดฟิวส์มิเตอร์ (Meter) (+B) ขนาด 10A ที่แผงฟิวส์ในห้องโดยสารออกขณะสวิตช์กุญแจอยู่ในตำแหน่ง “เปิด (ON)” ทำให้เกิดปัญหาชุดมิเตอร์ทำงานผิดปกติ และอาจทำให้เกิดความเสียหายต่อวงจรไฟฟ้าอื่นๆ ในรถยนต์ได้

ภาพแสดงตำแหน่งฟิวส์มิเตอร์ (Meter) (+B) (10A) (ในห้องโดยสาร)

ห้ามถอด-ติดตั้งฟิวส์ขณะสวิตช์กุญแจอยู่ในตำแหน่ง “เปิด (ON)” เพราะอาจมีผลทำให้เกิดความบกพร่องกับอุปกรณ์อื่นๆ ที่เกี่ยวข้องหรือทำงานร่วมกันของวงจรไฟฟ้าและระบบควบคุมอิเล็กทรอนิกส์ (อ้างอิง ข่าวสารบริการอีซูซุฉบับที่ TSE-SVB-2013-13 ปัญหาเครื่องยนต์สตาร์ทไม่ติด (รหัสปัญหา U0167))
