ข่าวสารบริการ

ISUZU

TSE-SVB-2022-11
8 พฤษภาคม 2565

เรื่อง	แจ้งแนวทางการบำรุงรักษาเชิงป้องกัน ก่อนเปลี่ยนมาใช้น้ำมันเกียร์แชด	การ บำรุงรักษา
	เอพอีโคฟลูอิด SAE 75W-80	
รุ่นรถ	รถบรรทุกอีซูซุตระกูล F&G ที่ใช้เกียร์แชดเอฟ (ZF)

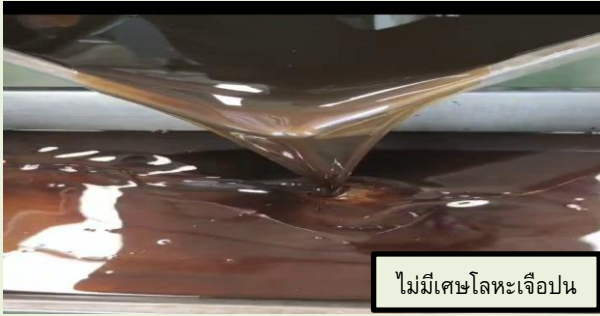
ไม่มีเศษโลหะเจือปน

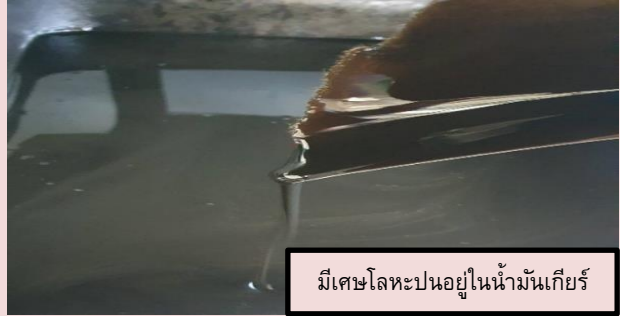
มีเศษโลหะปนอยู่ในน้ำมันเกียร์

หากพบน้ำมันเกียร์ในสภาพผิดปกติดังภาพตัวอย่าง ต้องยกเกียร์ลงจากตัวรถเพื่อตรวจสอบภายในชุดเกียร์

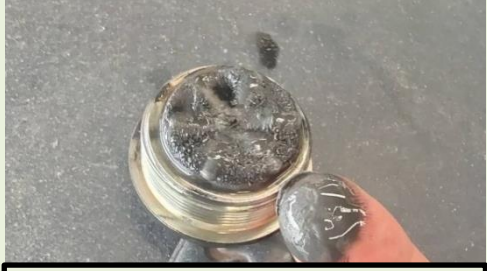
มีเศษโลหะละเอียด จากการหล่อลื่นและชำระล้าง

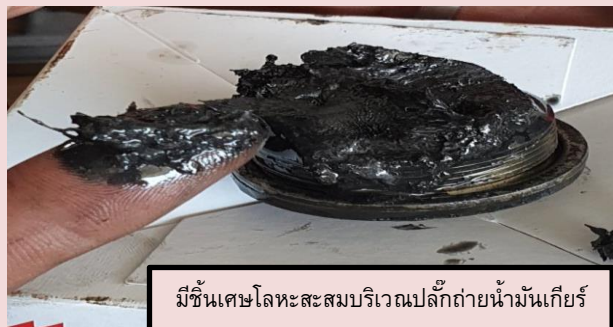
มีชิ้นเศษโลหะสะสมบริเวณปลั๊กถ่ายน้ำมันเกียร์

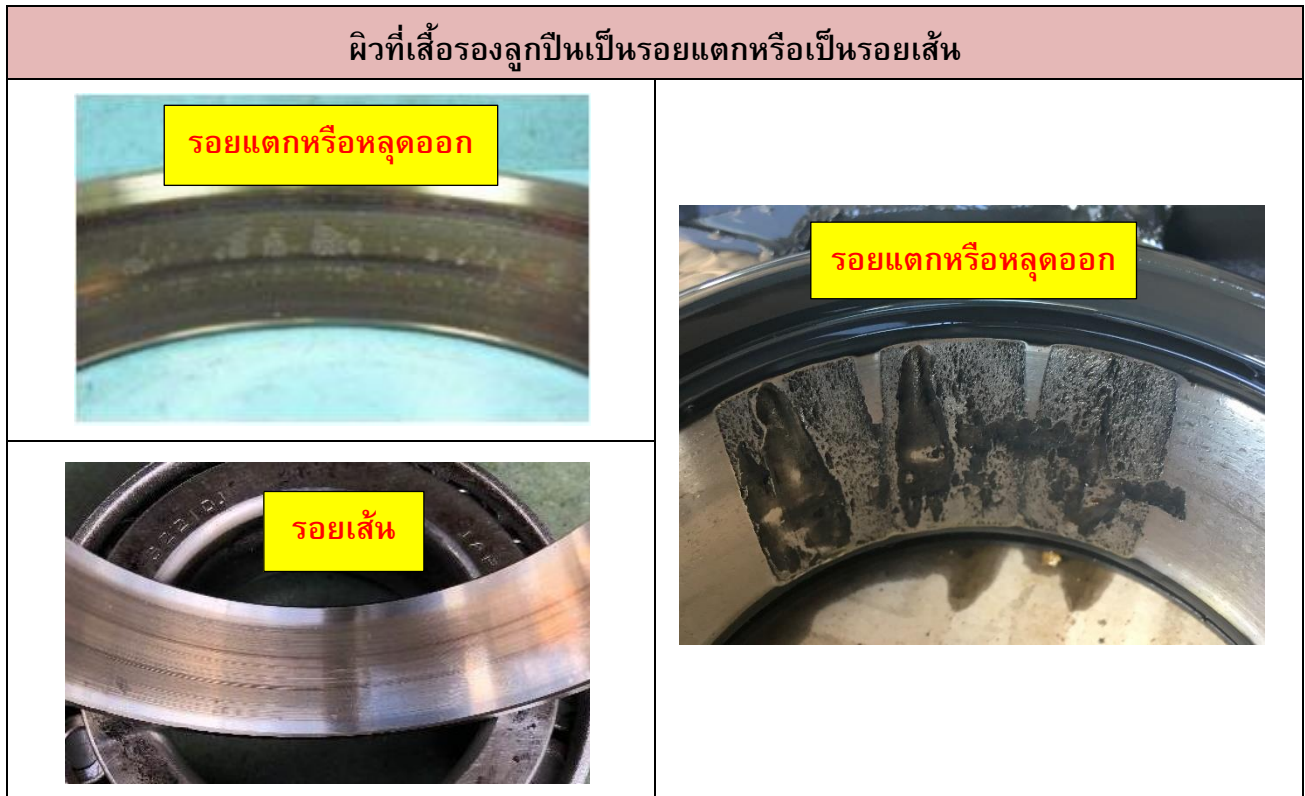
ตัวอย่างความเสียหายของเสื้อรองลูกปืนเกียร์ที่ต้องเปลี่ยนใหม่

ผิวลูกปืนเป็นรอยแตก เป็นหลุม หรือมีรอยการกัดกร่อนของโลหะ	
  รอยแตกของลูกปืน	  รอยกัดกร่อนที่ผิวโลหะ
ผิวลูกปืนเป็นรอยเส้น	
  รอยเส้น	  รอยเส้น
