เรื่อง	แนวทางการปฏิบัติงานและการแก้ไข กรณีพบการรั่วซึมที่ข้อต่อท่ออย่าง น้ำมันเชื้อเพลิงไหลกลับจากหัวฉีด	ระบบ เครื่องยนต์
รุ่นรถ	NLR77 (NLR Lite) รุ่นเครื่องยนต์ 4JH1

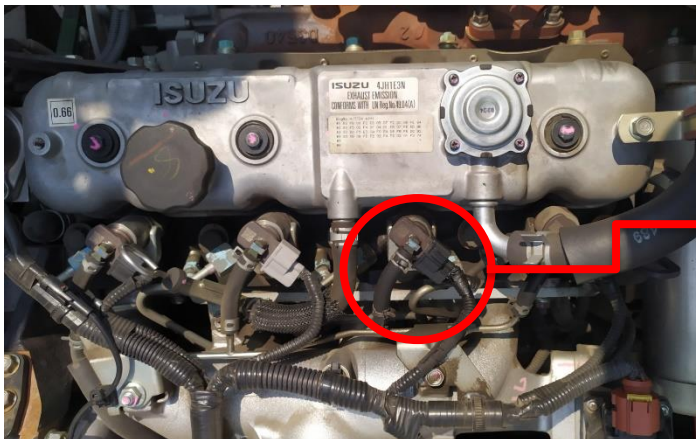
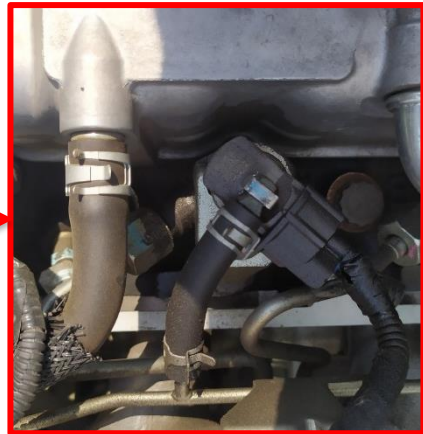
ลูกค้าพบอัตราการกินน้ำมันเชื้อเพลิงสูงผิดปกติ หรือพบคราบน้ำมันเชื้อเพลิงรั่วซึมบนฝาครอบวาล์วไกล์กับหัวฉีด

เกิดจากข้อต่อท่ออย่างน้ำมันเชื้อเพลิงไหลกลับจากหัวฉีด มีรอยแตกหรือหักออกจากกัน ทำให้เกิดการรั่วซึมของน้ำมันเชื้อเพลิง ซึ่งจากการตรวจสอบพบว่าเกิดจากการได้รับแรงกระทำจากภายนอก เช่น ขณะปฏิบัติงานบริเวณด้านบนของเครื่องยนต์ อาจเกิดการกดค้ำหรือการเหยียบไปที่ชิ้นส่วนดังกล่าว โดยเฉพาะบริเวณหัวฉีดสบูที่ 2 และ 3 เป็นต้น

การปฏิบัติงานบริเวณด้านบนของเครื่องยนต์ ห้ามกดค้ำ ห้ามเหยียบหรือยืนบนเครื่องยนต์ เนื่องจากมีความเสี่ยงที่จะทำให้เกิดความเสียหายกับอุปกรณ์ต่างๆ ควรใช้บันได หรือนั่งร้านขณะปฏิบัติงาน
