เรื่อง ข้อควรระวังขณะปฏิบัติงานใกล้ท่อน้ำยาแอร์ระบบปรับอากาศ
รุ่นรถ D-MAX ตั้งแต่รุ่นปี 2012 และ mu-X ตั้งแต่รุ่นปี 2014

ระบบ
ปรับอากาศ

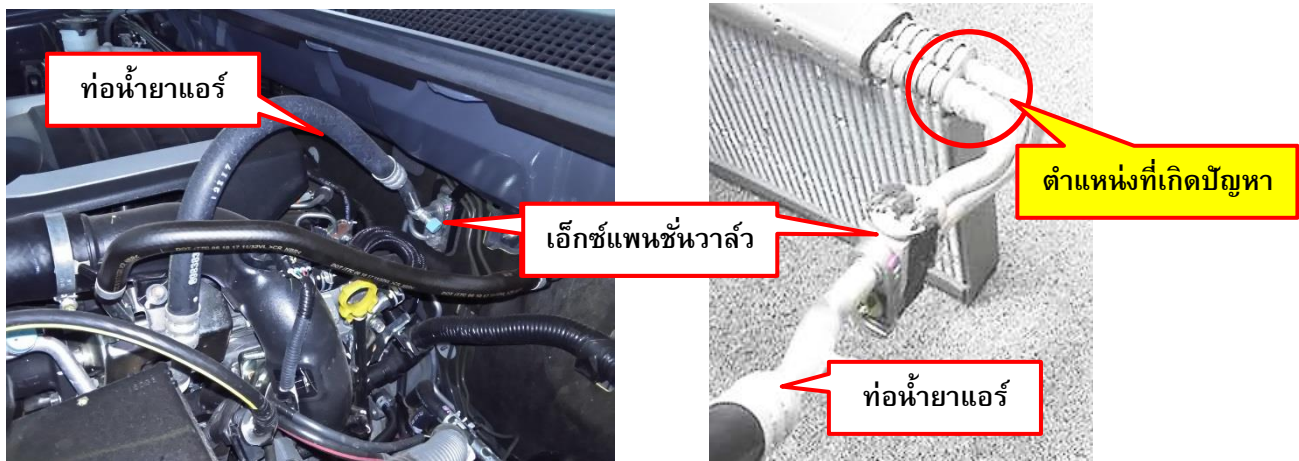
ภาพตัวอย่าง ตำแหน่งที่เกิดปัญหา

เนื่องจากปัจจุบัน ฝ่ายบริการด้านเทคนิคและวิศวกรรม พบปัญหาการเสียหายของชุดคอยล์เย็น (Evaporator) บริเวณท่อน้ำยาแอร์ด้านแรงดันสูงเกิดการแตกร้าว โดยลักษณะการแตกร้าวดังกล่าวส่วนหนึ่งเกิดขึ้นจากแรงกระทำจากภายนอก

จากการตรวจสอบการแตกร้าวพบว่า เกิดขึ้นขณะปฏิบัติงานบริเวณห้องเครื่องยนต์ใกล้กับท่อน้ำยาแอร์ด้านแรงดันสูงที่ต่อเข้าไปยังห้องโดยสาร ซึ่งถ้ามีการค้ำยันหรือดึงรั้งท่อน้ำยาแอร์ดังกล่าวมากเกินไป จะส่งผลให้มีโอกาสเกิดการบิดตัวและการแตกร้าวของชุดคอยล์เย็นได้
