เรื่อง การแก้ไขปัญหากล่องควบคุมเครื่องยนต์ (ECM) ผิดปกติ [รหัสปัญหา P1621] รุ่นรถ MU-X และ D-MAX ตั้งแต่รุ่นปี 2014 เป็นต้นไป	ระบบ วิเคราะห์และ วินิจฉัยปัญหา
--	--

อ้างอิงจากข่าวสารบริการอีซูซุ ฉบับที่ TSE-SVB-2014-08 เรื่อง ข้อควรระวังในการถอดหัวแบตเตอรี่ ซึ่งกรณีเกิดปัญหาไฟเตือนตรวจสอบเครื่องยนต์ (MIL) ติดขึ้น และพบรหัสปัญหา P1621 เกี่ยวกับปัญหาหน่วยความจำระยะยาว (EEPROM) ของกล่องควบคุมเครื่องยนต์ (ECM) ผิดปกติ โดยลักษณะอาการดังกล่าวไม่สามารถแก้ไขและลบรหัสปัญหาด้วยวิธีการปกติได้ ส่งผลให้ต้องทำการเปลี่ยนกล่อง ECM ใหม่

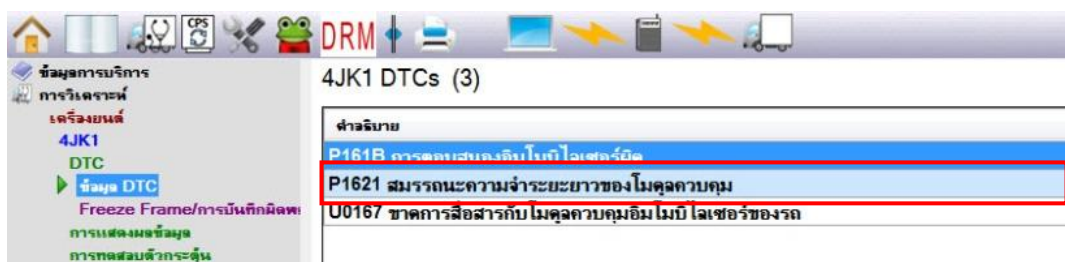
1.6. คลิกที่รายการดังต่อไปนี้ เครื่องยนต์ > รุ่นเครื่องยนต์ > DTC > ข้อมูล DTC ตามลำดับ เพื่อตรวจสอบรหัสปัญหาที่เกิดขึ้น ซึ่งจะพบรหัสปัญหา P1621 ดังกล่าว
