เรื่อง	แนวทางการปฏิบัติงานเมื่อพบกรณีรอยน้ำซึมบริเวณแผ่นบุหลังคา	ระบบ
รุ่นรถ	รถยนต์ออลนิว อีซูซุมิว-เอ็กซ์ รุ่นปี 2021	ปรับอากาศ

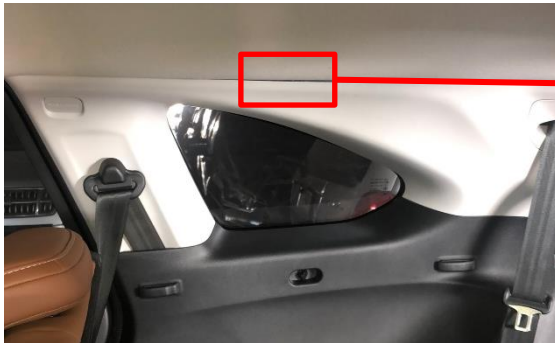
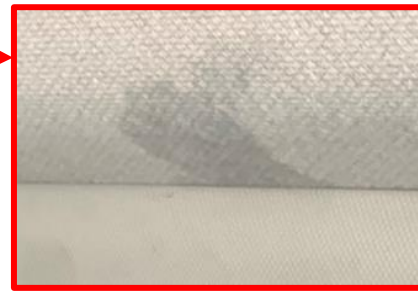
มีรอยน้ำซึมที่แผ่นบุหลังคาบริเวณที่นั่งผู้โดยสารตอนสามด้านขวา

เกิดจากกรณีเฉพาะรถที่มีการวิ่งในระยะทางไกลอย่างต่อเนื่อง โดยไม่ได้มีการจอดรถดับเครื่องยนต์หรือจอดพักในเวลานั้นๆ ทำให้ท่ออากาศของระบบปรับอากาศด้านหลัง ซึ่งติดตั้งอยู่บริเวณภายในแผงข้างห้องโดยสาร มีการไหลเวียนของอากาศได้ไม่ดีพอ จนทำให้ไอน้ำในอากาศที่อยู่บริเวณท่อดังกล่าวเกิดการกลั่นตัวกลายเป็นหยดน้ำ ไหลผ่านชิ้นส่วนบริเวณใกล้เคียง ทั้งนี้รวมถึงแผ่นบุหลังคาจนเกิดเป็นรอยน้ำ

เฉพาะรถคันที่เกิดปัญหามีรอยน้ำเกิดขึ้นที่บริเวณแผ่นบุหลังคาเท่านั้น ให้ส่งรายงานขอพิจารณาเคลม (CJRQ) หรือติดต่อมาที่ส่วนงานสนับสนุนด้านเทคนิครถเล็ก (Technical Assistance B) แล้วจึงดำเนินการตามขั้นตอนดังนี้

รายละเอียดการปฏิบัติงาน	รูปประกอบ
1. เปลี่ยนแผ่นบุหลังคา	 
2. ถอดท่ออากาศระบบปรับอากาศด้านหลังออก

3. นำแผ่นปิด (ตามรายละเอียดด้านล่าง) ปิดช่องระบายอากาศด้านหลังฝั่งขวา
