เรื่อง	ข้อแนะนำการตรวจสอบและแนวทางปฏิบัติ กรณีพบการรั่วซึมของน้ำหล่อเย็นที่ปะเก็นฝาสูบ	ระบบ เครื่องยนต์
รุ่นรถ	รถบรรทุกอีซูซุ FRR90 รุ่นเครื่องยนต์ 4HK1

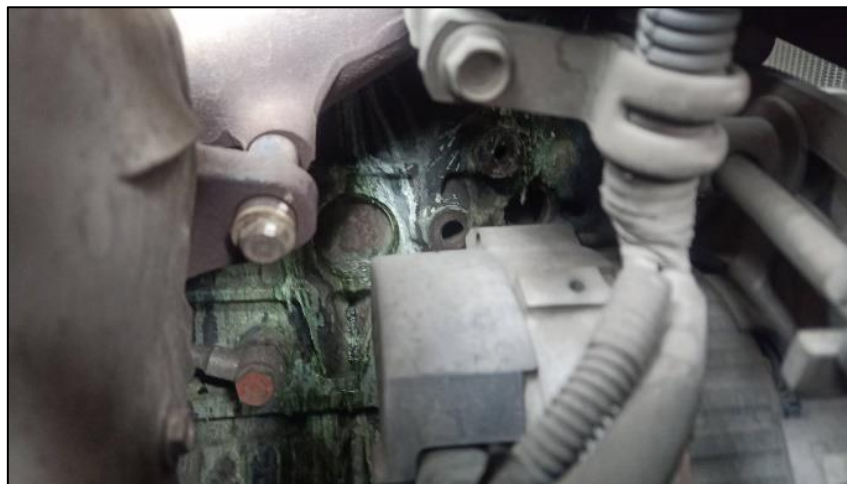
ภาพถ่ายตัวอย่างการวัดแรงดันที่หม้อน้ำ

อัดแรงดัน 150 kPa 10 นาที	หลังครบ 10 นาที แรงดันลดลงเหลือประมาณ 142 kPa

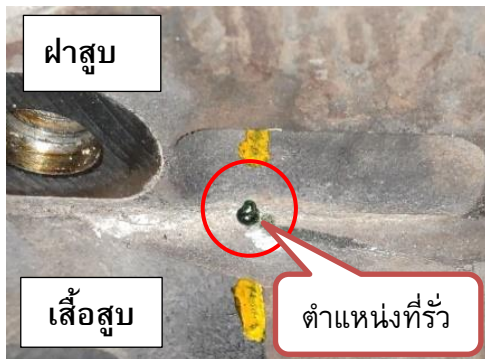
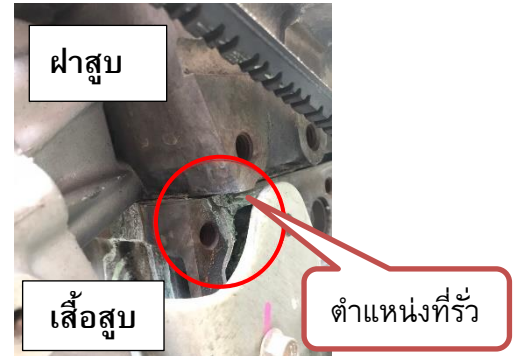
ภาพถ่ายอย่างการรั่วซึม

4. สตาร์ทเครื่องยนต์เดินเบาไว้สักครู่จากนั้นเร่งรอบเครื่องยนต์ที่ 1,500 รอบ/นาที เป็นเวลา 15 นาที
5. ตรวจสอบรอยรั่วซึมของน้ำหล่อเย็น โดยเฉพาะบริเวณระหว่างปะเก็นฝาสูบกับเสื้อสูบ

กรณีพบการรั่วซึมจากปะเก็นฝาสูบกับเสื้อสูบ สามารถดำเนินการแก้ไขเปลี่ยนชิ้นส่วนที่เสียหายได้ทันที ทั้งนี้ขอให้ระบุรายละเอียดการตรวจสอบพร้อมรูปถ่ายตำแหน่งการรั่วซึมลงในเอกสารขอชดเชยเงินเคลมทุกครั้ง

กรณีพบการรั่วซึมจากตำแหน่งหรือชิ้นส่วนอื่น ให้ส่งรายงานขอเสนอพิจารณาเคลม (CJRQ) โดยระบุรายละเอียดการตรวจสอบพร้อมรูปถ่ายตำแหน่งการรั่วซึม หรือติดต่อมายังส่วนงานสนับสนุนด้านเทคนิคใหญ่ (TAA) ฝ่ายบริการด้านเทคนิคและวิศวกรรม (TSE) เพื่อขอแนวทางการแก้ไขต่อไป
