เรื่อง	แนะนำการตรวจสอบปัญหาเสียงลมเข้าในห้องโดยสาร	ระบบ
รุ่นรถ	รถอีซูซุ D-MAX ตั้งแต่รุ่นปี 2012 และ mu-X ตั้งแต่รุ่นปี 2014	ตัวถัง

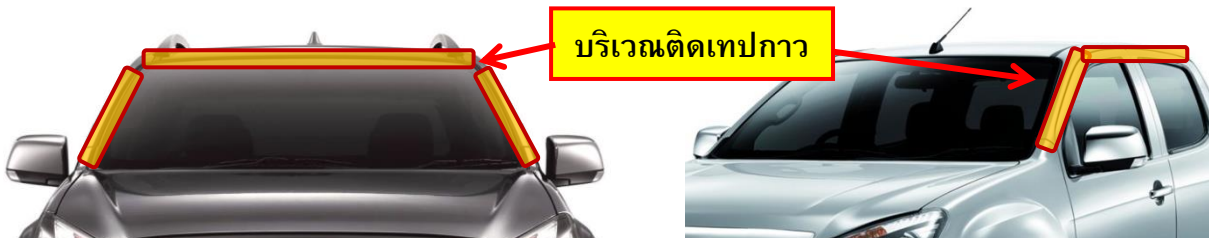
1. ติดเทปกาบริเวณที่คาดว่าจะเกิดเสียงดัง เช่น บริเวณแนวยางขอบประตู บริเวณแผงบังแดด หรือแนวรอยต่อขอบกระจกบังลมหน้ากับตัวถัง เป็นต้น จากนั้น ทำการวิ่งทดสอบแล้วดึงเทปกาออกที่ละจุดจนพบจุดที่ทำให้เกิดเสียงภาพตัวอย่าง การติดเทปกา

1. กรณีตรวจสอบและเทียบเสียงกับคลิปแล้วพบว่า เป็นเสียงลมปะทะโดยธรรมชาติที่อาจเกิดขึ้นได้ บริเวณกระจกบังลมหน้าและหลัง หรือเกิดจากอุปกรณ์ที่ติดตั้งเพิ่มเติมภายนอก จำเป็นต้องอธิบายให้ลูกค้าผู้ใช้รถเข้าใจถึงลักษณะของเสียงที่อาจเกิดขึ้นได้ตามปกติ เนื่องจากโครงสร้างของรถยนต์หรืออะไหล่ที่ติดตั้งเพิ่มเติมมานั้นจะเป็นจุดที่ต้านลมและอาจเกิดเสียงลมปะทะขึ้น ซึ่งไม่สามารถแก้ไขโดยการเปลี่ยนอะไหล่ต่างๆ ได้
2. กรณีพบว่าเกิดเสียงดังผิดปกติ ให้ทำการแก้ไขหรือเปลี่ยนชิ้นส่วนอะไหล่ในจุดที่เกิดปัญหาต่อไป
