เรื่อง	ขั้นตอนการตรวจเช็คและอัปเดตซอฟต์แวร์กล่องควบคุมเครื่องยนต์ (ECM) (ฉบับเพิ่มเติมข้อมูล)	ระบบควบคุม เครื่องยนต์
รุ่นรถ	All-New Isuzu D-MAX รุ่นปี 2020

สำหรับรถยนต์ออลนิว อีซูซุดีแม็กซ์ รุ่นปี 2020 ที่ต้องทำการตรวจเช็คและอัปเดตซอฟต์แวร์กล่องควบคุมเครื่องยนต์ (ECM) ศูนย์บริการสามารถดำเนินการได้ตามขั้นตอนดังต่อไปนี้

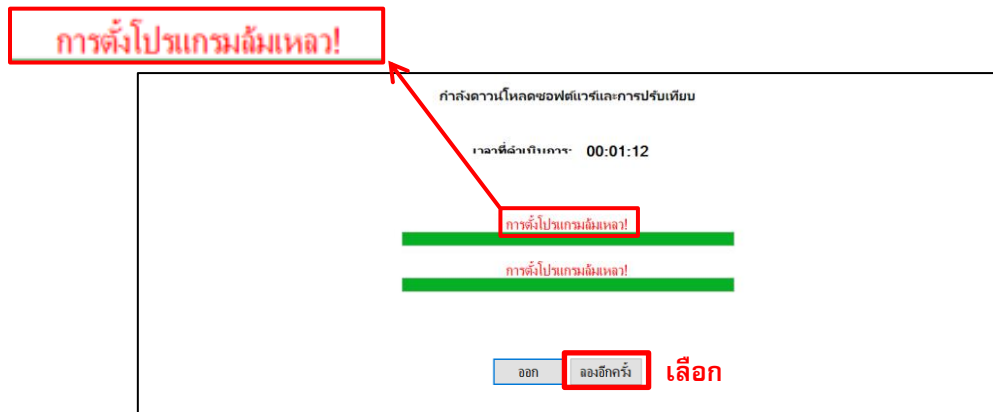
2.1. เมื่อหน้าจอแสดงข้อความ “การตั้งโปรแกรมล้มเหลว!”

ขณะทำการอัปเดตซอฟต์แวร์หรือติดตั้งข้อมูลลงในกล่อง ECM หากการเชื่อมต่อระหว่างกล่อง ECM และคอมพิวเตอร์ขัดข้อง โดยมีข้อความระบุปัญหาแสดงขึ้น โปรดปฏิบัติตามขั้นตอนในกรณีต่างๆดังต่อไปนี้ เพื่อแก้ไขปัญหาเบื้องต้น

2.1.1. ตรวจสอบการเชื่อมต่อของสายเชื่อมต่อข้อมูล แล้วกดปุ่ม “ลองอีกครั้ง”

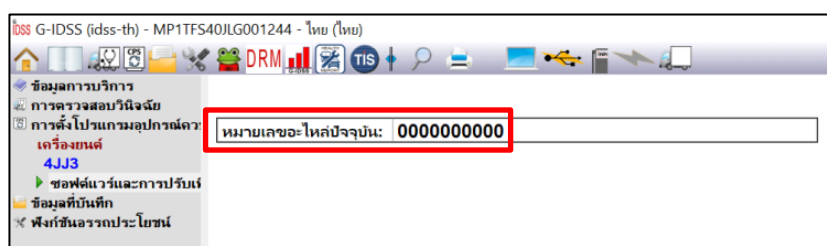
2.1.4. ในขั้นตอนที่ 1.7 ซอฟต์แวร์และการปรับเทียบ หากหมายเลขอะไหล่ปัจจุบันเปลี่ยนเป็นชุดตัวเลข “0000000000” แสดงว่าซอฟต์แวร์กล่อง ECM ได้รับความเสียหาย ต้องทำการกู้คืนข้อมูล ให้ปฏิบัติตามขั้นตอนที่ 3. การกู้คืนข้อมูลซอฟต์แวร์กล่องควบคุมเครื่องยนต์ ECM

ข้อควรระวัง (สำคัญมาก**)** เมื่อเกิดปัญหาเช่นนี้ ห้ามนำ G-IDSS ไปเชื่อมต่อกับรถคันอื่นเด็ดขาด ให้ทำการกู้คืนซอฟต์แวร์กล่อง ECM ของรถคันดังกล่าวทันที มิฉะนั้นจะไม่สามารถทำการกู้คืนข้อมูลได้อีก

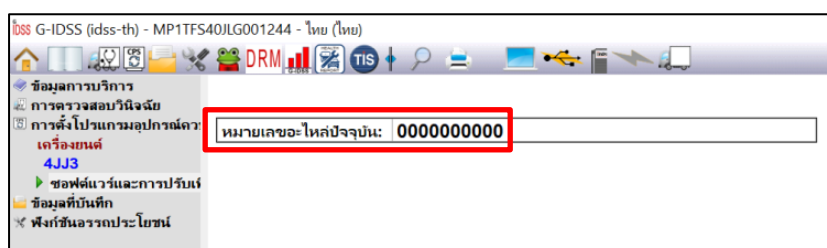
2.2.3. ในขั้นตอนที่ 1.7 ซอฟต์แวร์และการปรับเทียบ หากหมายเลขอะไหล่ปัจจุบันเปลี่ยนเป็นชุดตัวเลข “0000000000” แสดงว่าซอฟต์แวร์กล่อง ECM ได้รับความเสียหาย ต้องทำการกู้คืนข้อมูล ให้ปฏิบัติตามขั้นตอนที่ 3. การกู้คืนข้อมูลซอฟต์แวร์กล่องควบคุมเครื่องยนต์ (ECM)

ข้อควรระวัง (สำคัญมาก**)** เมื่อเกิดปัญหาเช่นนี้ ห้ามนำ G-IDSS ไปเชื่อมต่อกับรถคันอื่นเด็ดขาด ให้ทำการกู้คืนซอฟต์แวร์กล่อง ECM ของรถคันดังกล่าวทันที มิฉะนั้นจะไม่สามารถทำการกู้คืนข้อมูลได้อีก
