เรื่อง	แนวทางการป้องกันกรณีโคมไฟแตกร้าว	ระบบ
รุ่นรถ	รถยนต์อีซูซุทุกรุ่น	ตัวถัง

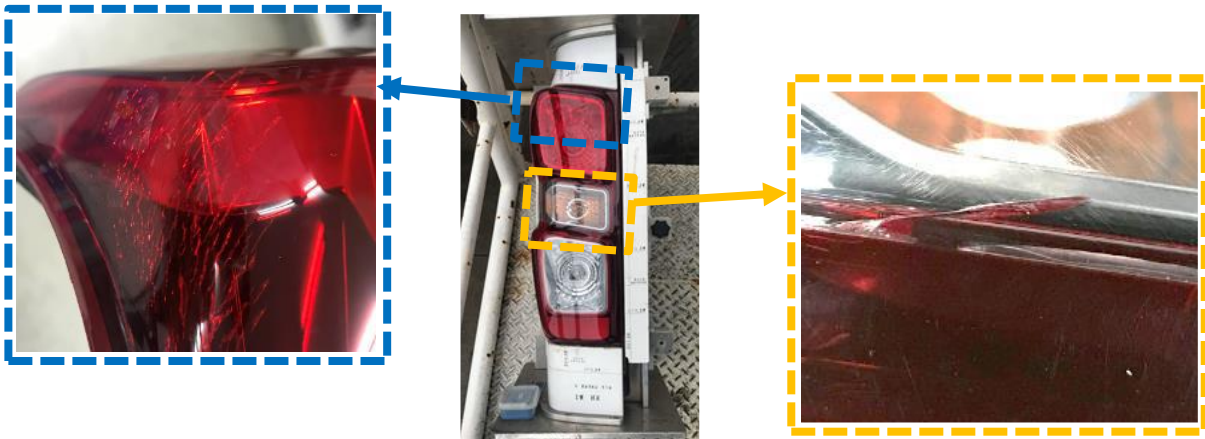
ลักษณะการเสียหาย ผิวของเลนส์โคมไฟมีลักษณะเป็นรอยแตกร้าว คล้ายรอยขีดข่วน

ตัวอย่างโคมไฟท้ายแตกร้าว (รถอีซูซุดีแมคซ์ รุ่นปี 2020)

สาเหตุ เกิดจากการที่มีสารเคมีติดอยู่บริเวณผิวของชิ้นส่วน เมื่อผ่านไประยะหนึ่งสารเคมีจะทำปฏิกิริยากับชิ้นส่วนจนเกิดการเสียรูป ส่งผลให้เกิดการชำรุดของชิ้นส่วนได้

จากการทดสอบโดยบริษัทผู้ผลิตพบว่า มีสารเคมีหลายชนิดที่เป็นสารประกอบจำพวก เบนซีน (Benzene), เมทานอล (Methanol) หรือ เอทานอล (Ethanol) เช่น น้ำมันเบนซิน, น้ำมันกันสนิม, น้ำมันหรือผลิตภัณฑ์ทำความสะอาดบางชนิด อาจส่งผลกระทบต่อชิ้นส่วนต่างๆ ในรถยนต์ได้ หากไม่มีความระมัดระวังในการใช้ผลิตภัณฑ์ดังกล่าว

1. ต้องมีการป้องกันตัวรถและชิ้นส่วนที่อยู่ในตำแหน่งฉีดพ่น เช่น โคมไฟ, ซีล, ท่อยางและข้อต่อเพลลา เป็นต้น
2. หลังการพ่นกันสนิม ให้ใช้ผ้าสะอาดเช็ดทำความสะอาดบริเวณที่ถูกน้ำมันกันสนิม โดยสามารถใช้ผ้าผสมน้ำยาทำความสะอาดที่ไม่มีส่วนผสมของสารเคมีดังกล่าว และใช้น้ำสะอาดเช็ดในขั้นตอนสุดท้าย

1. หลังการล้างรถ ห้ามใช้น้ำยาที่มีส่วนผสมของสารเคมีดังกล่าว เช็ดเคลือบตัวรถหรือบริเวณชิ้นส่วนต่างๆ แล้วทิ้งไว้ ควรเลือกผลิตภัณฑ์ที่ปลอดภัยไม่มีสารเคมีชนิดดังกล่าว หรือใช้น้ำสะอาดทำความสะอาดในขั้นตอนสุดท้าย
