เรื่อง แนวทางการตรวจสอบและดำเนินการกรณีพบน้ำมันรั่วซึมบริเวณรอยต่อระหว่างท้ายเครื่องยนต์กับหัวหมุเกียร์ รุ่นรถ อีซูซุดีแมคซ์และมิวเอ็กซ์ (เครื่องยนต์ RZ4E)	ระบบ เครื่องยนต์
--	----------------------------

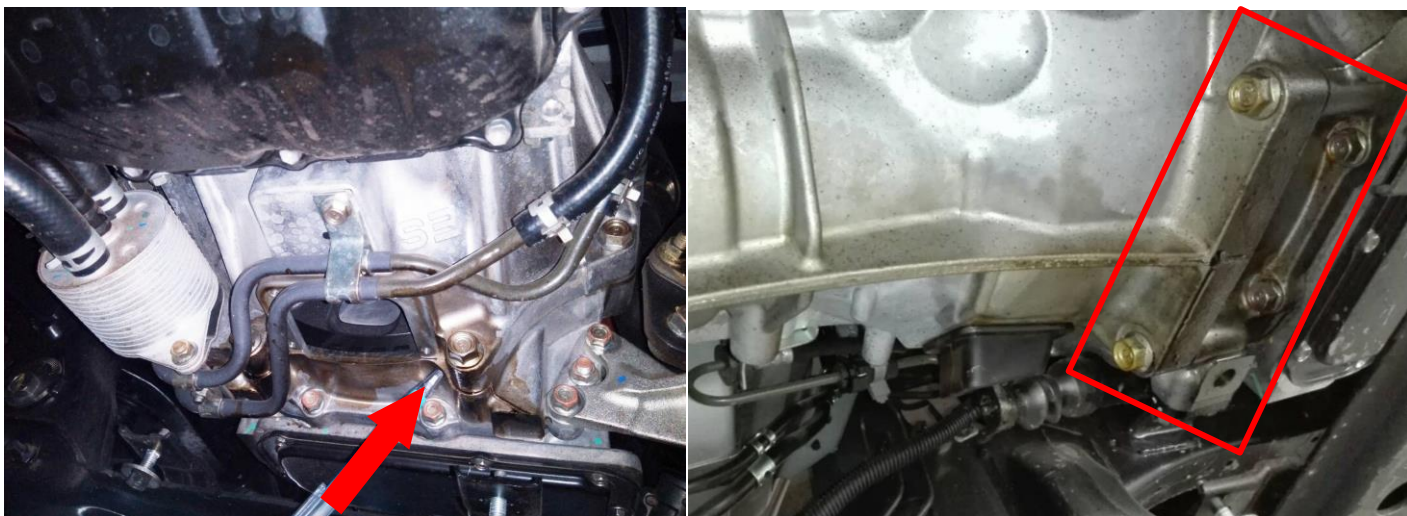
ภาพตัวอย่าง ลักษณะคราบน้ำมันรั่วซึมบริเวณรอยต่อระหว่างท้ายเครื่องยนต์กับหัวหมุเกียร์

กรณีการรั่วซึมดังกล่าว อาจเกิดจาก 2 สาเหตุดังนี้

1. น้ำมันรั่วซึมจากซีลเพลาช้อเหวี่ยงหลัง
2. น้ำมันรั่วซึมจากซีลหน้าเกียร์

เพื่อให้การดำเนินการเป็นไปอย่างถูกต้องและป้องกันการเกิดซ้ำ จึงขอให้ศูนย์บริการฯ ศึกษาขั้นตอนอย่างละเอียดจาก แผนผังขั้นตอนการตรวจสอบและดำเนินการสำหรับศูนย์บริการ ก่อนการปฏิบัติงาน
