เรื่อง	แนะนำการแก้ไขปัญหาแหนบมีเสียงดัง	หมวด
รุ่นรถ	รถยนต์อู่ซู All New D-MAX ตั้งแต่รุ่นปี 2012	ระบบรองรับน้ำหนัก

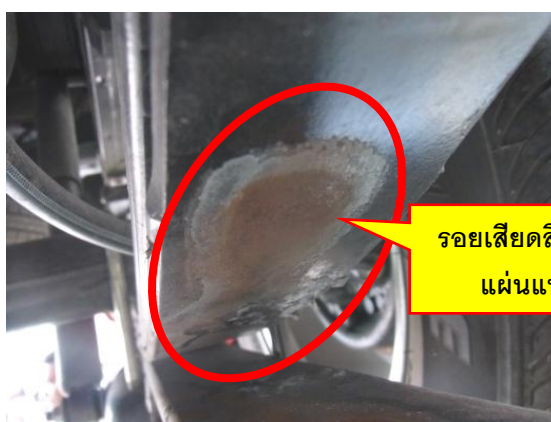
เกิดเสียงดังที่แหนบ ขณะรถวิ่งบนทางขรุขระ

เกิดจากการเสียดสีกันระหว่างแผ่นแหนบ โดยสังเกตจากรอยเสียดสีที่ผิวสัมผัสระหว่างแผ่นแหนบ ดังภาพตัวอย่าง

กรณีที่ตรวจสอบลักษณะอาการปัญหาดังกล่าวแล้วยืนยันว่า เกิดจากการเสียดสีระหว่างแผ่นแหนบ ให้ทำการแก้ไข โดยเปลี่ยนแผ่นแหนบช่วยแบบใหม่ พร้อมทั้งติดตั้งตัวรองกันเสียง ตามรายละเอียดดังต่อไปนี้
