เรื่อง	แนวทางปฏิบัติงานและการแก้ไข กรณีเฟืองท้ายมีเสียงการทำงานผิดปกติขณะใช้งาน	ระบบ
รุ่นรถ	รถบรรทุกอู่ FRR Max Torque	เพลลา

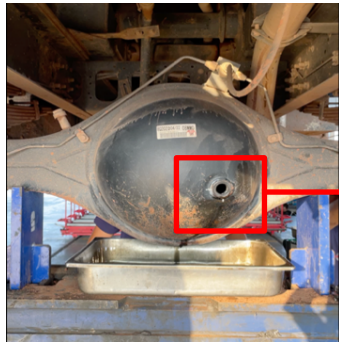
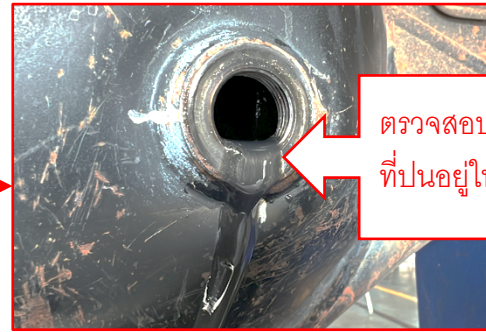
ตรวจสอบเศษโลหะ
ที่ปนอยู่ในน้ำมัน

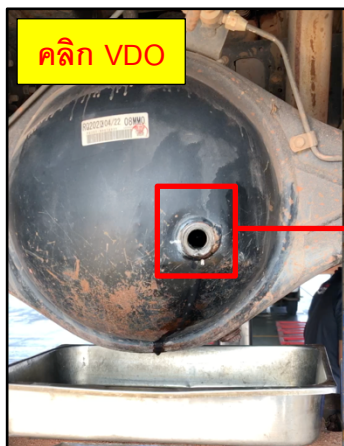
2. ใช้มือหมุนเพลากลางแล้วมองผ่านช่องเติมน้ำมันเฟืองท้าย เพื่อตรวจสอบสภาพของนอตยึดเสื้อเฟืองดอกจอกว่ามีความเสียหายหรือไม่ พร้อมบันทึกภาพหรือ VDO
