เรื่อง	ข้อแนะนำและการแก้ไขปัญหาเข้าเกียร์ยาก สำหรับเกียร์ รุ่น MEB 9	ระบบ เกียร์
รุ่นรถ	รถบรรทุกอีซูซุ รุ่น FXZ60, GXZ60 (รุ่นปี 2016) และ FXZ-MIXER (รุ่นปี 2018)

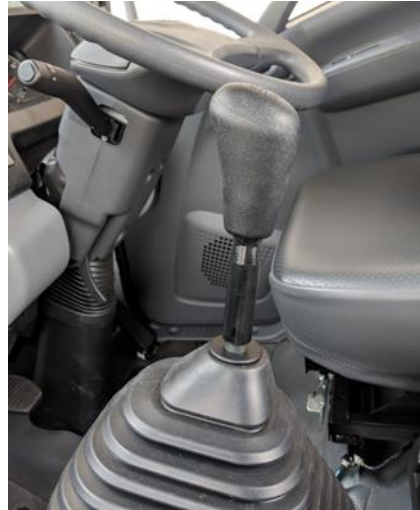
ขณะเปลี่ยนตำแหน่งเกียร์ ผู้ขับขี่ต้องใช้แรงมากในการเข้าเกียร์

จากการตรวจสอบพบว่าเกิดจากคันเกียร์มีขนาดความยาวน้อยเกินไป ทำให้ต้องใช้แรงมากเพื่อดันคันเกียร์ในการเลือกและเข้าเกียร์แต่ละตำแหน่ง

ขั้นตอน	ภาพประกอบ
1. ถอดหัวคันเกียร์ โดยหมุนหัวคันเกียร์ออกในทิศทางทวนเข็มนาฬิกา	 
2. ติดตั้งข้อต่อเพิ่มความยาวโดยใช้ค่าแรงขันตามที่กำหนด ค่าแรงขัน : $36.3 \pm 8.8$ นิวตัน·เมตร [ $3.7 \pm 0.9$ กก.·ม.] ( $22.8 \pm 6.5$ ปอนด์·ฟุต) หมายเลขอะไหล่ : 8974837760

3. ติดตั้งหัวคันเกียร์ โดยหมุนให้แน่นและปรับตั้งให้อยู่ในตำแหน่งที่ถูกต้อง
